Asbestinventarisatetest

Harnasstraat 10, 2800 Mechelen

Attestnummer : 20241021-000504.000

Uitgegeven op : 21.10.2024

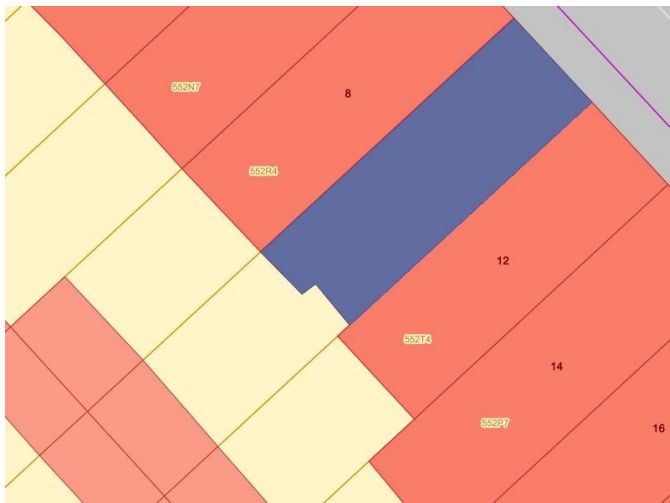
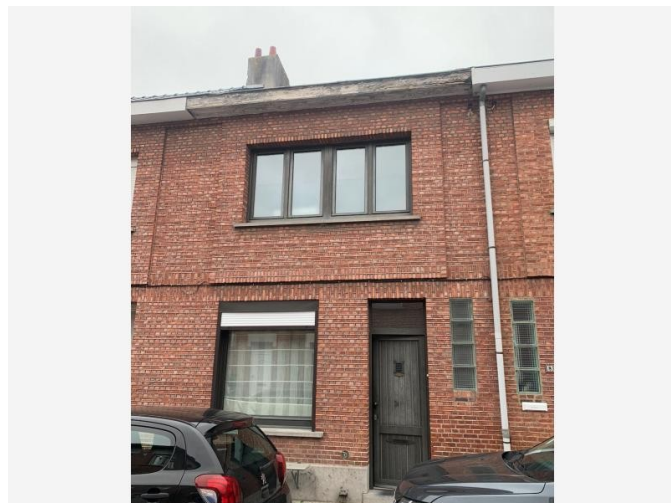
Zone 1: Hoofdgebouw

- 0 Asbestmaterialen
- 0 Beperkingen
- 0 Uitsluitingen
- 0 Roerende goederen
- 0 Puin, steenslag, (water)bodem
- 4 Adviezen**
- 2 Geen asbest**

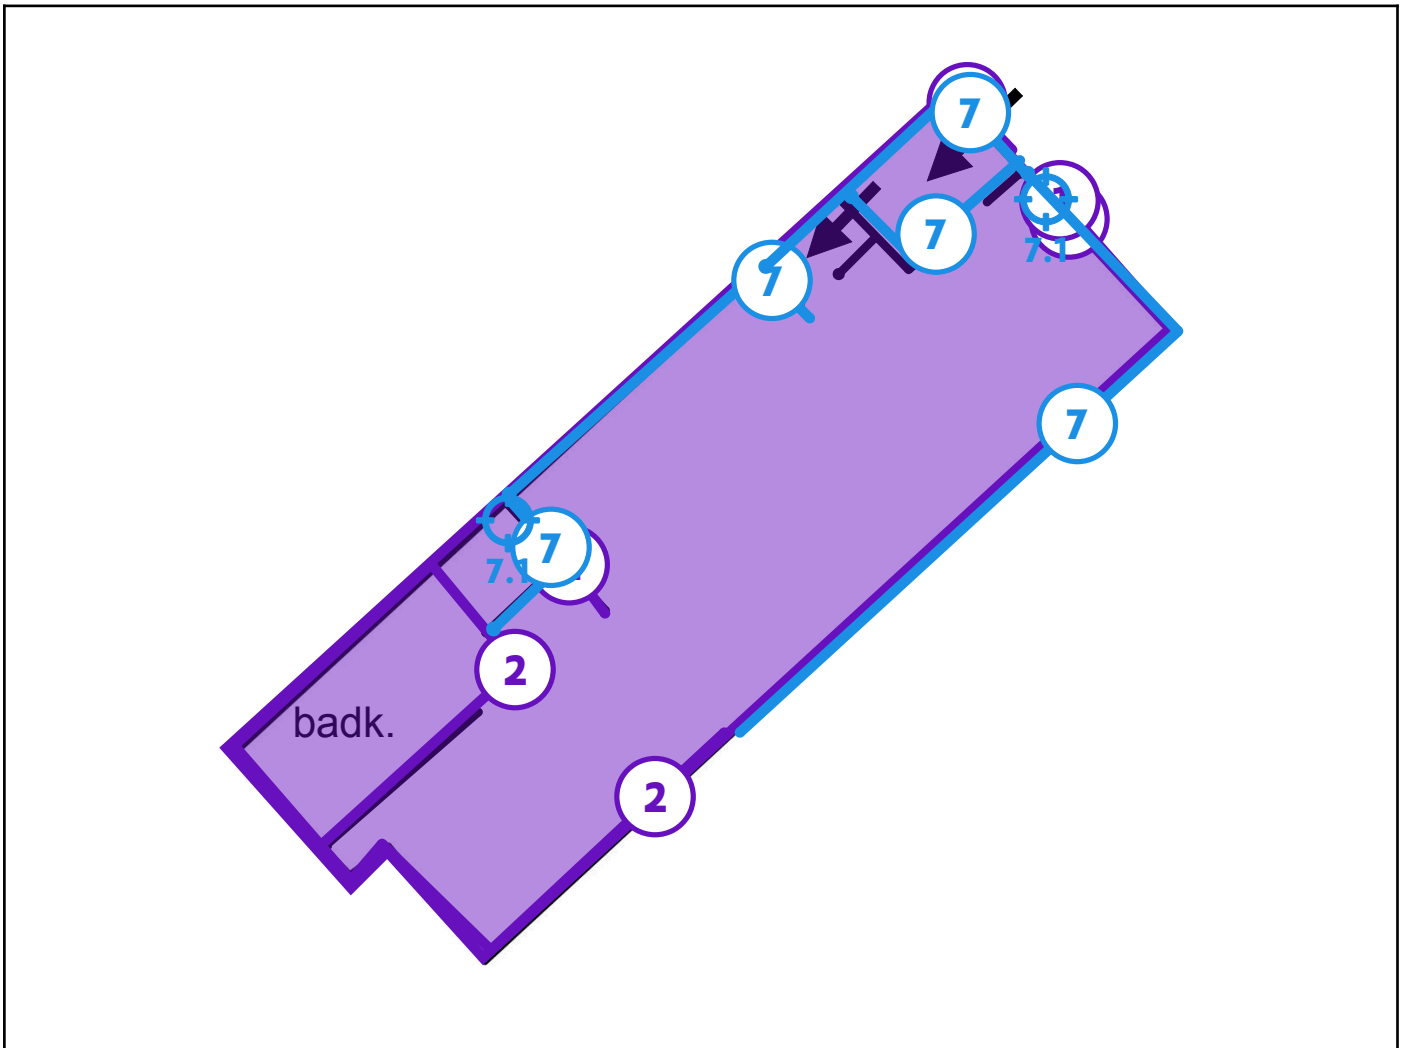
Plan 1.1: Gelijkvloers

Beschrijving	Type	Actie
1. mastiek	Advies	-
2. betegelde muren	Advies	-
3. vals plafond	Advies	-
7. pleister muur	Geen asbest	-
7.1 Code: M01	Mengmonster	-

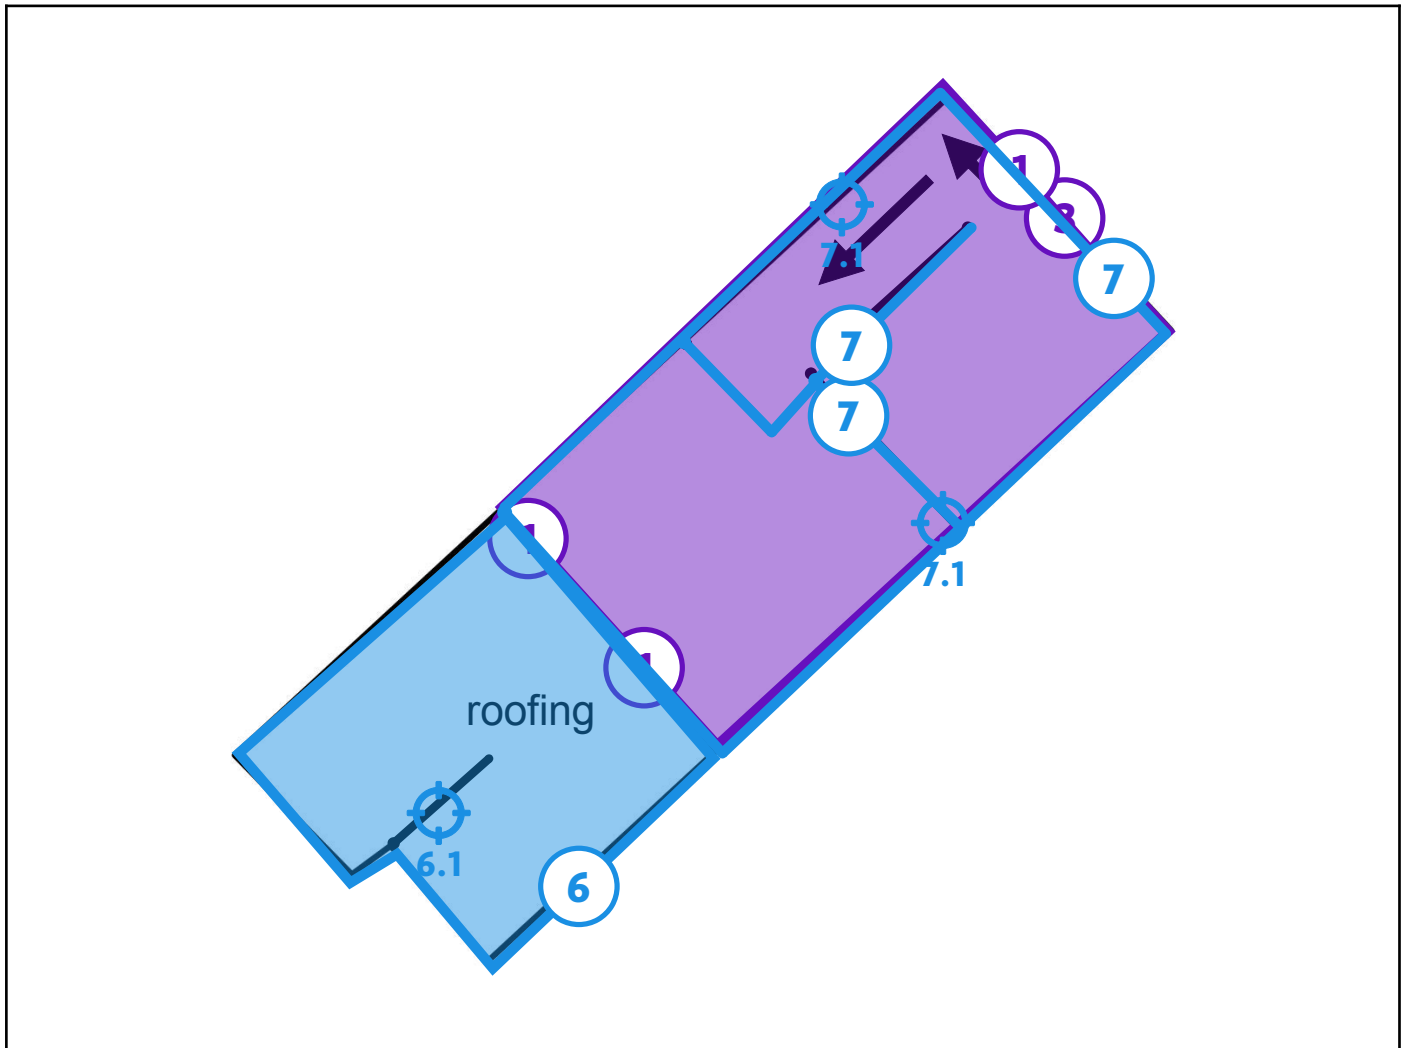
Plan 1.2: 1ste verdieping

Beschrijving	Type	Actie
1. mastiek	Advies	-
3. vals plafond	Advies	-
6. roofing hoofdgebouw	Geen asbest	-
6.1 Code: M02	Puntmonster	-
7. pleister muur	Geen asbest	-
7.1 Code: M01	Mengmonster	-

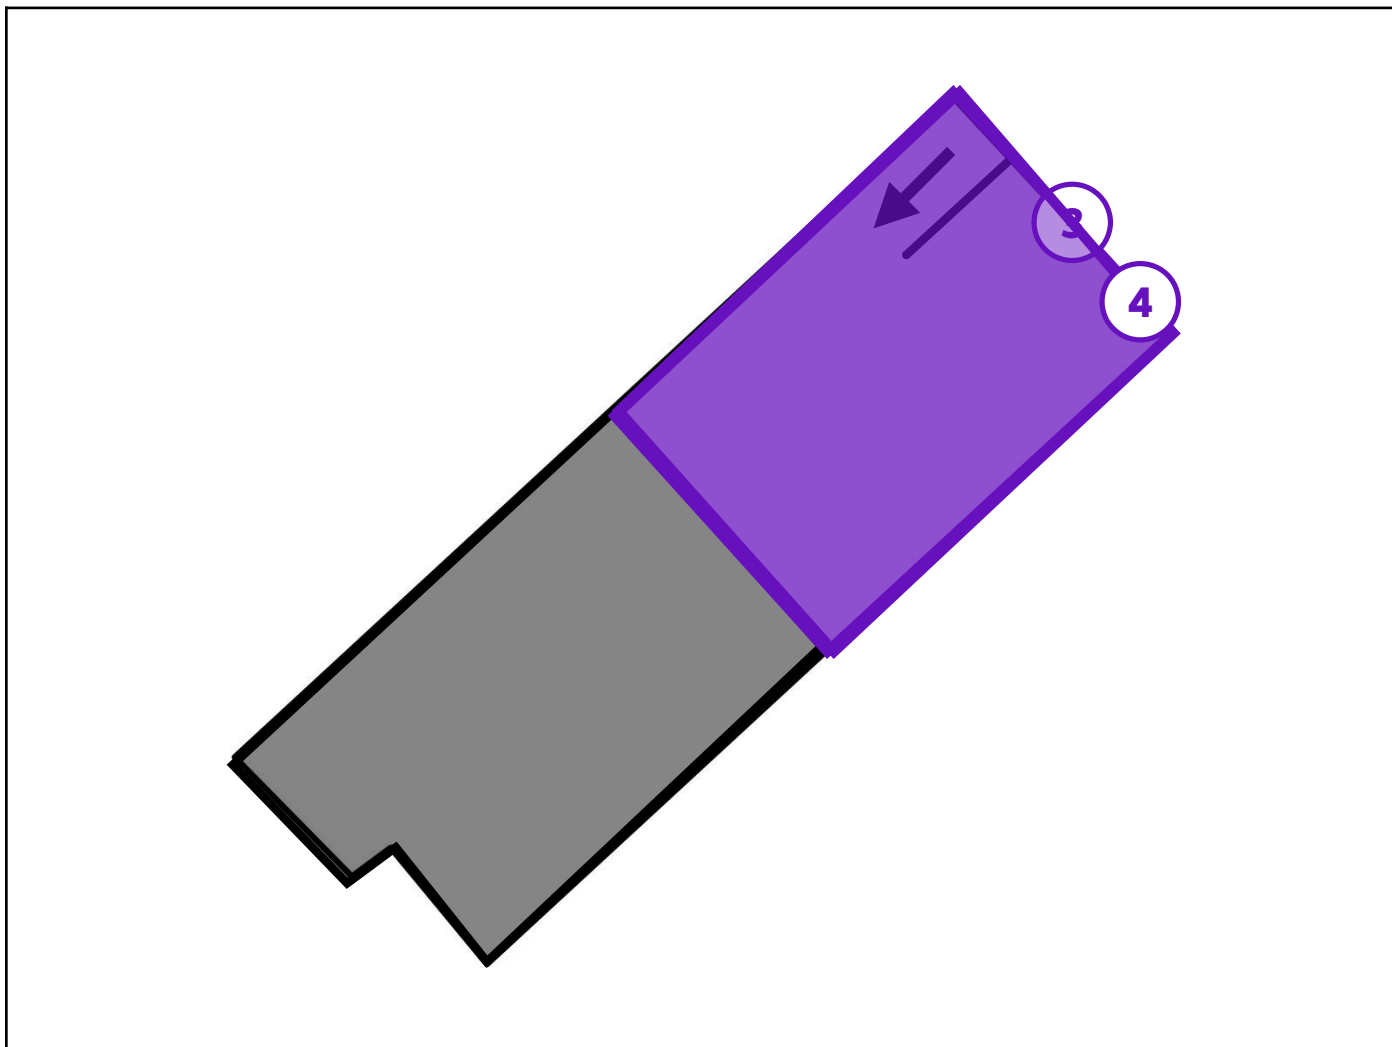
Plan 1.3: 2de verdieping / Zolder

Beschrijving	Type	Actie
3. vals plafond	Advies	-
4. onderdak	Advies	-

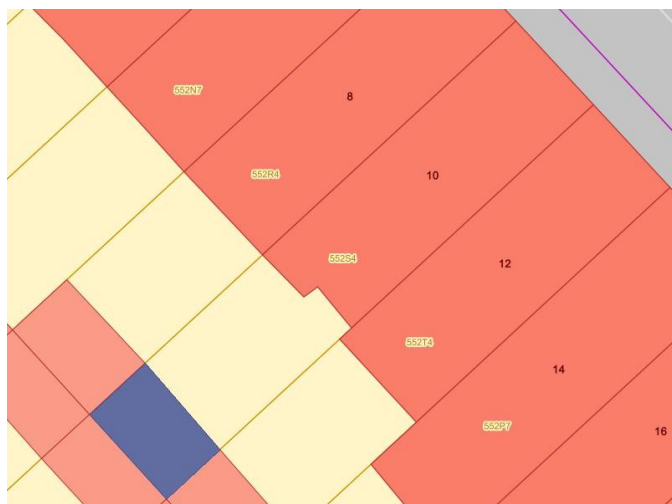
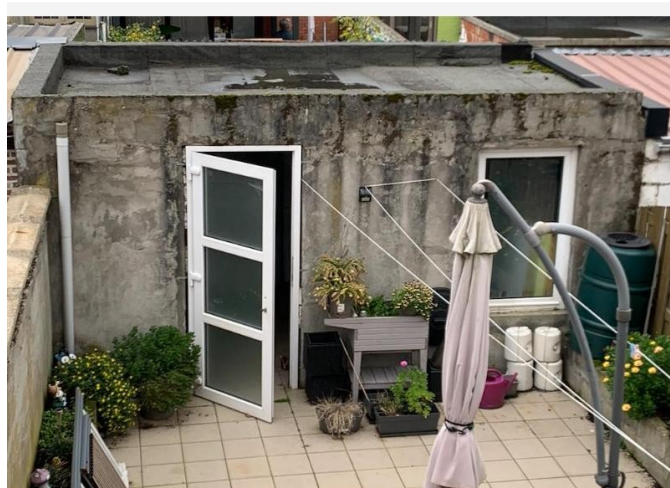
Zone 2: Bijgebouw

- 0 Asbestmaterialen
- 0 Beperkingen
- 0 Uitsluitingen
- 0 Roerende goederen
- 0 Puin, steenslag, (water)bodem
- 0 Adviezen
- 1 Geen asbest**

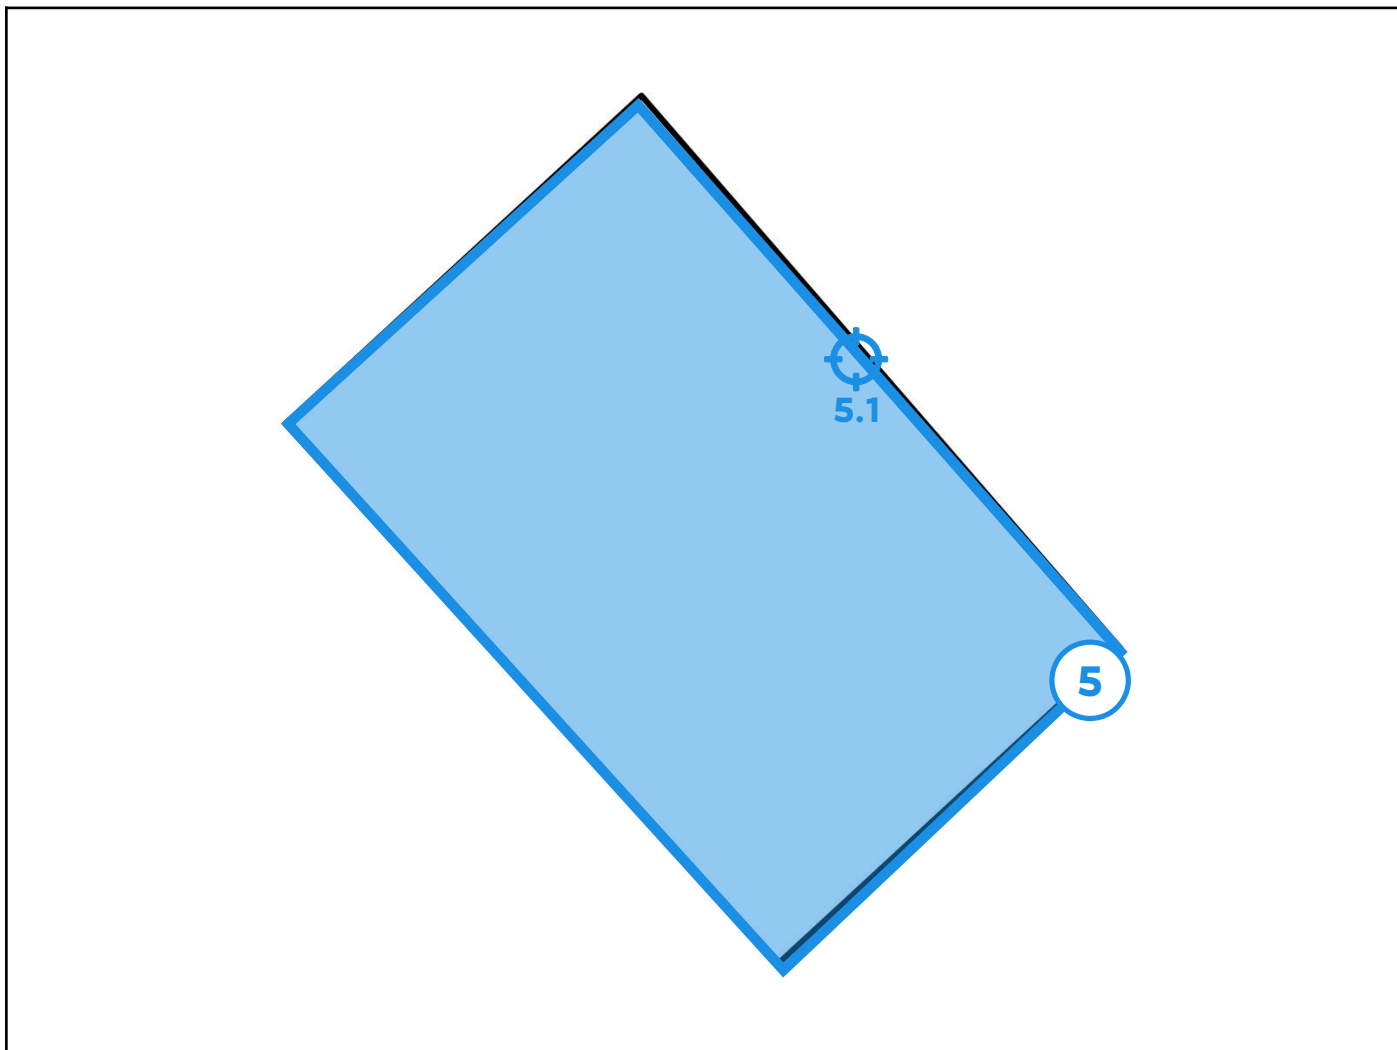
Plan 2.1: Bijgebouw plan

Beschrijving	Type	Actie
5. roofing bijgebouw	Geen asbest	-
5.1 Code: M03	Puntmonster	-
