# Asbestinventarisatetest

Nekkerspoelstraat 221, 2800 Mechelen

Attestnummer : 20231226-000184.000

Uitgegeven op : 26.12.2023

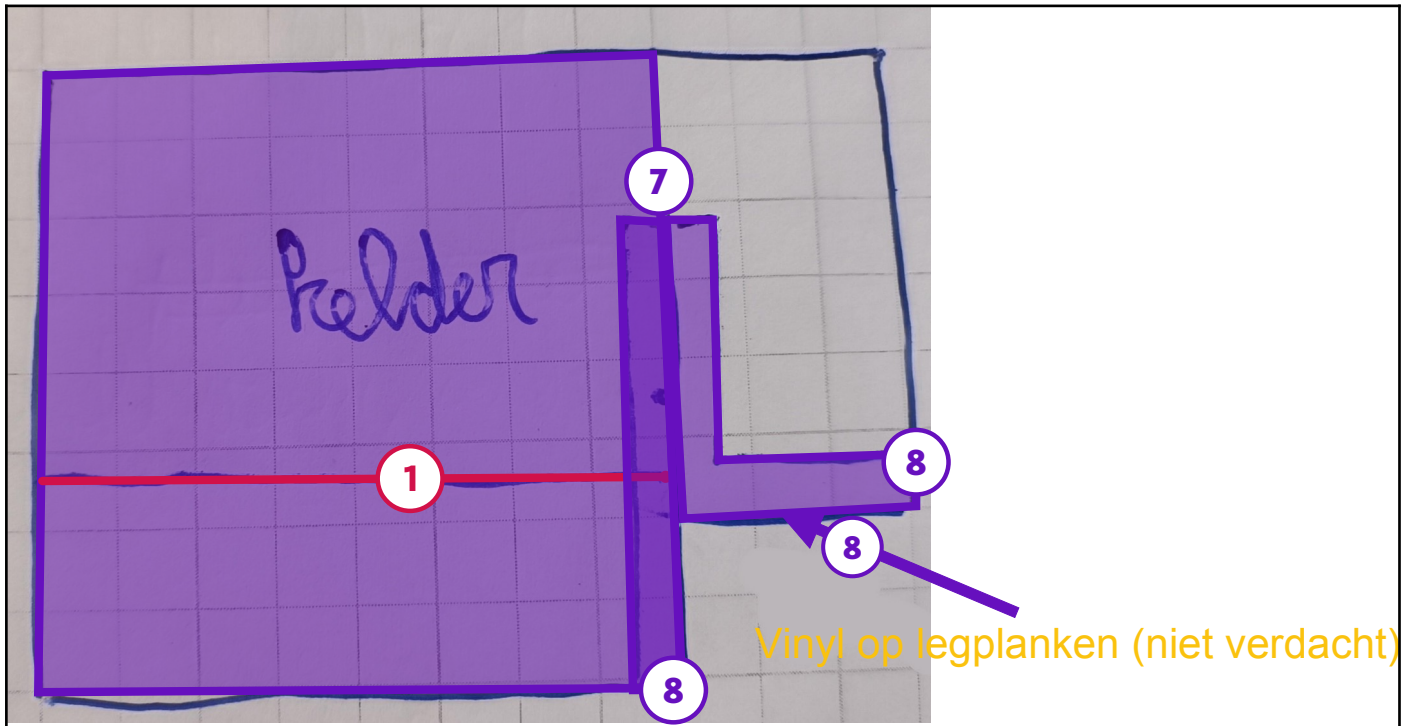
## Plan 1.1: Verdiep -1

Beschrijving	Type	Actie
1. Leidingisolatie (kelder)	Asbestmateriaal	Dringend verwijderen
7. Kelder onder water	Beperking	-
8. Vinyl zeilen op legplanken (kelder)	Advies	-

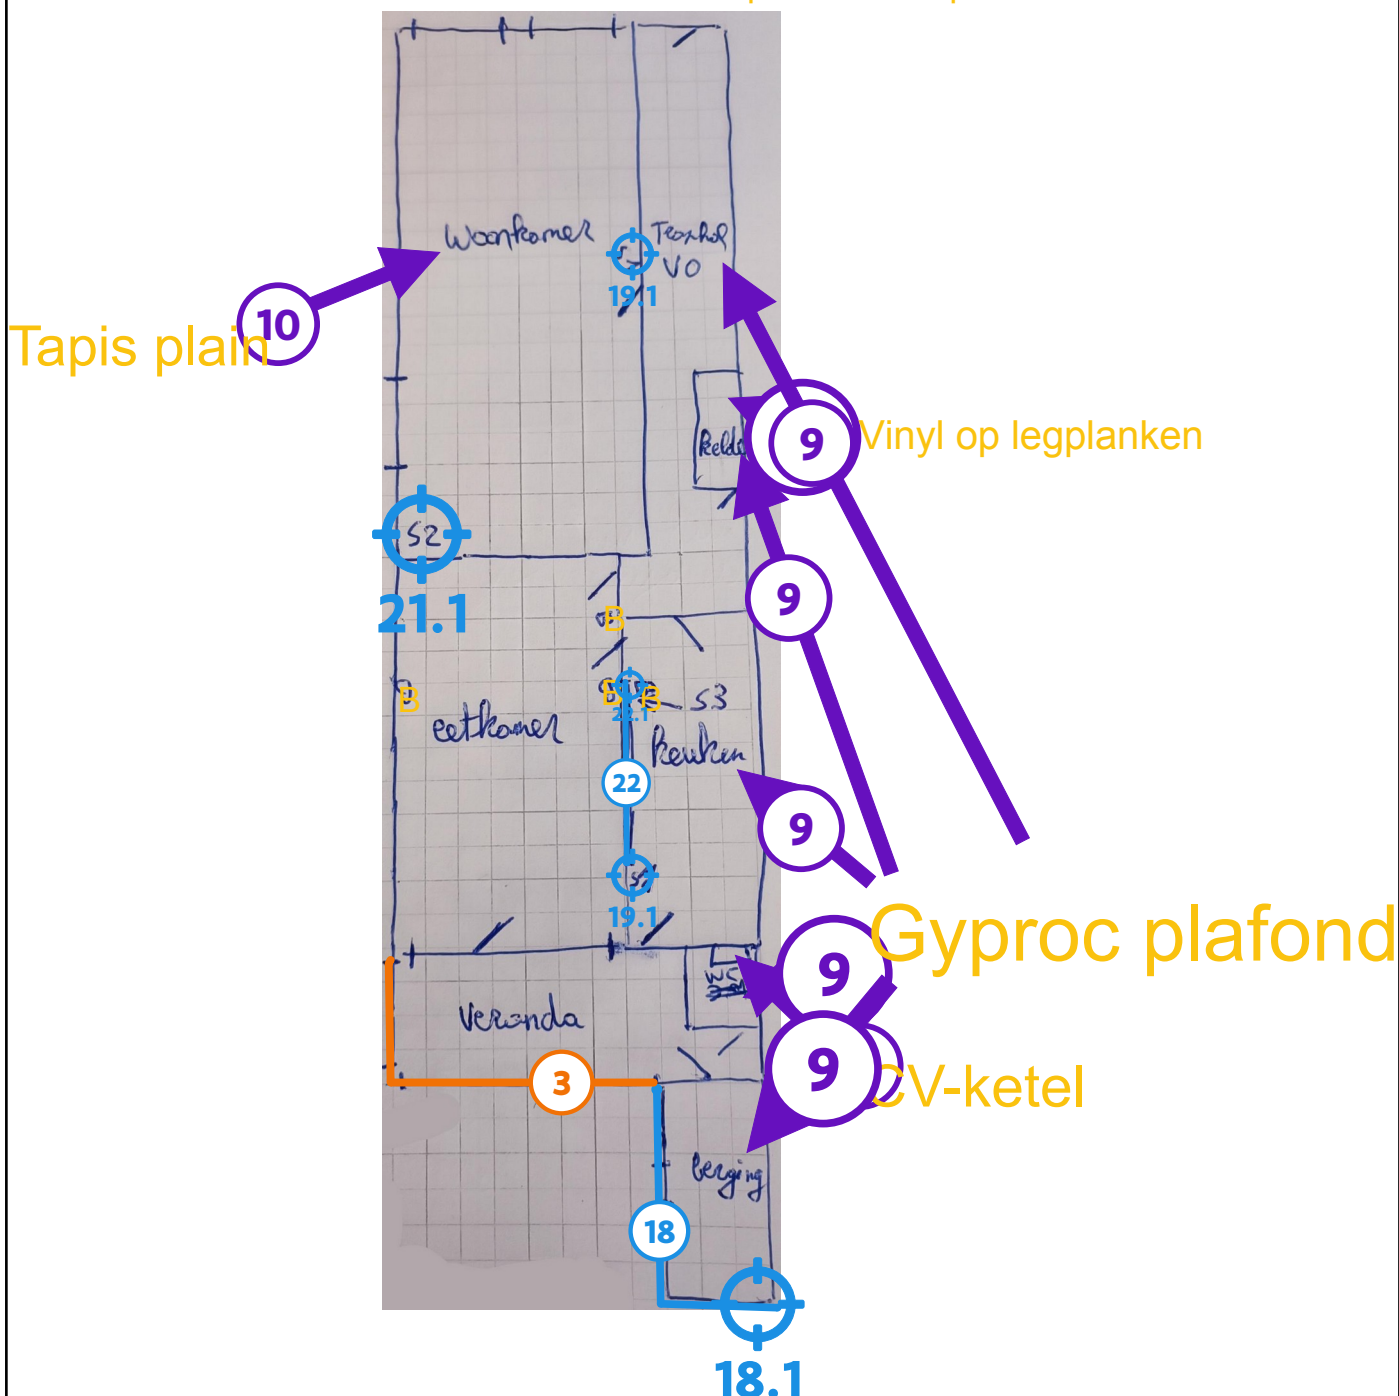
## Plan 1.2: verdiep 0

Alle muren bevatten pleisterwerk excl. veranda(stookruimte), berging, wc  
Woonkamer en eetkamer bevatten een pleisterwerk plafond

Beschrijving	Type	Actie
3. Glasal panelen in raamafwerking (Veranda)	Asbestmateriaal	<a href="#">Verwijderen</a>

5. Bakeliet schakelaars/stopcontacten/...	Asbestmateriaal	Zorgvuldig beheren
8. Vinyl zeilen op legplanken (kelder)	Advies	-
9. Gyproc plafonds	Advies	-
10. Tapis plain vloerkleed (woonkamer+ traphallen)	Advies	-
11. CV-ketel junkers (gelijkvloers) Jaar 2003	Advies	-
18. Crepi buitengevel (achteraan)	Geen asbest	-
18.1 Code: 4	Mengmonster	-
19. Pleisterwerk muren	Geen asbest	-
19.1 Code: 1	Mengmonster	-
21. Pleisterwerk plafonds	Geen asbest	-
21.1 Code: 2	Mengmonster	-
22. Vinyl zeil (spatwand keuken)	Geen asbest	-
22.1 Code: 3	Puntmonster	-

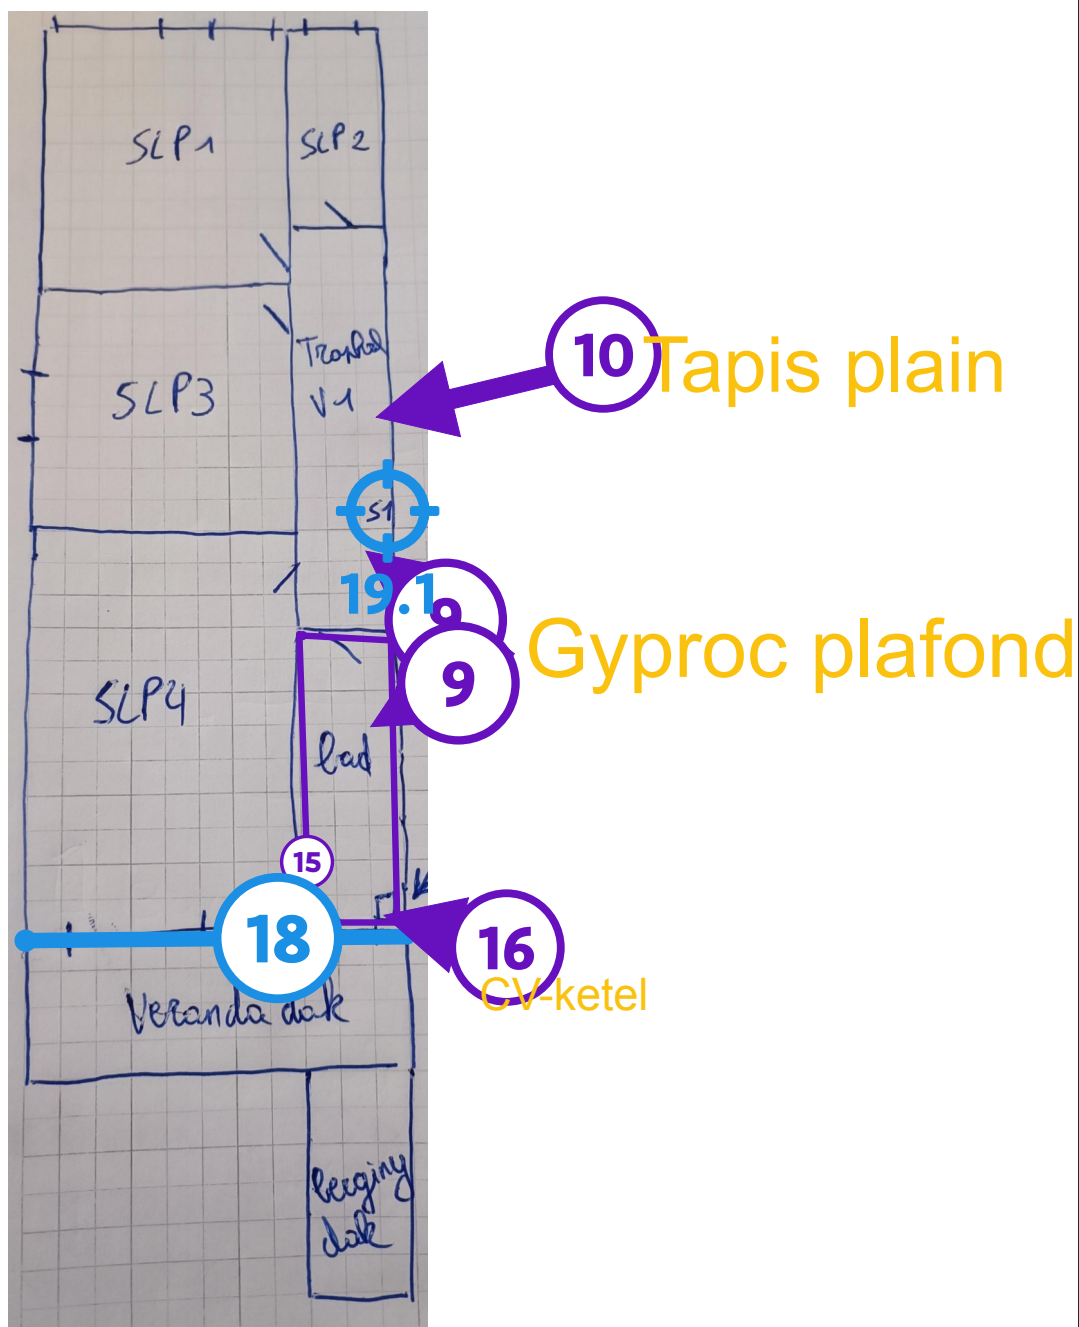
## Plan 1.3: Verdiep 1

Alle muren bevatten pleisterwerk excl. badkamer  
Enkel de slaapkamers bevatten een pleisterwerk plafond  
Vinyl vloerzeilen slaapkamer 1, 2,3, 4) = niet verdacht

Beschrijving	Type	Actie
9. Gyproc plafonds	Advies	-

10. Tapis plain vloerkleed (woonkamer+ traphallen)	Advies	-
13. vinyl vloerzeil (slaapkamer 1, 2, 3, 4)	Advies	-
15. Betegelde muren (badkamer)	Advies	-
16. CV-ketel Junkers (badkamer verdiep 1)	Advies	-
18. Crepi buitengevel (achteraan)	Geen asbest	-
19. Pleisterwerk muren	Geen asbest	-
19.1 Code: 1	Mengmonster	-
21. Pleisterwerk plafonds	Geen asbest	-

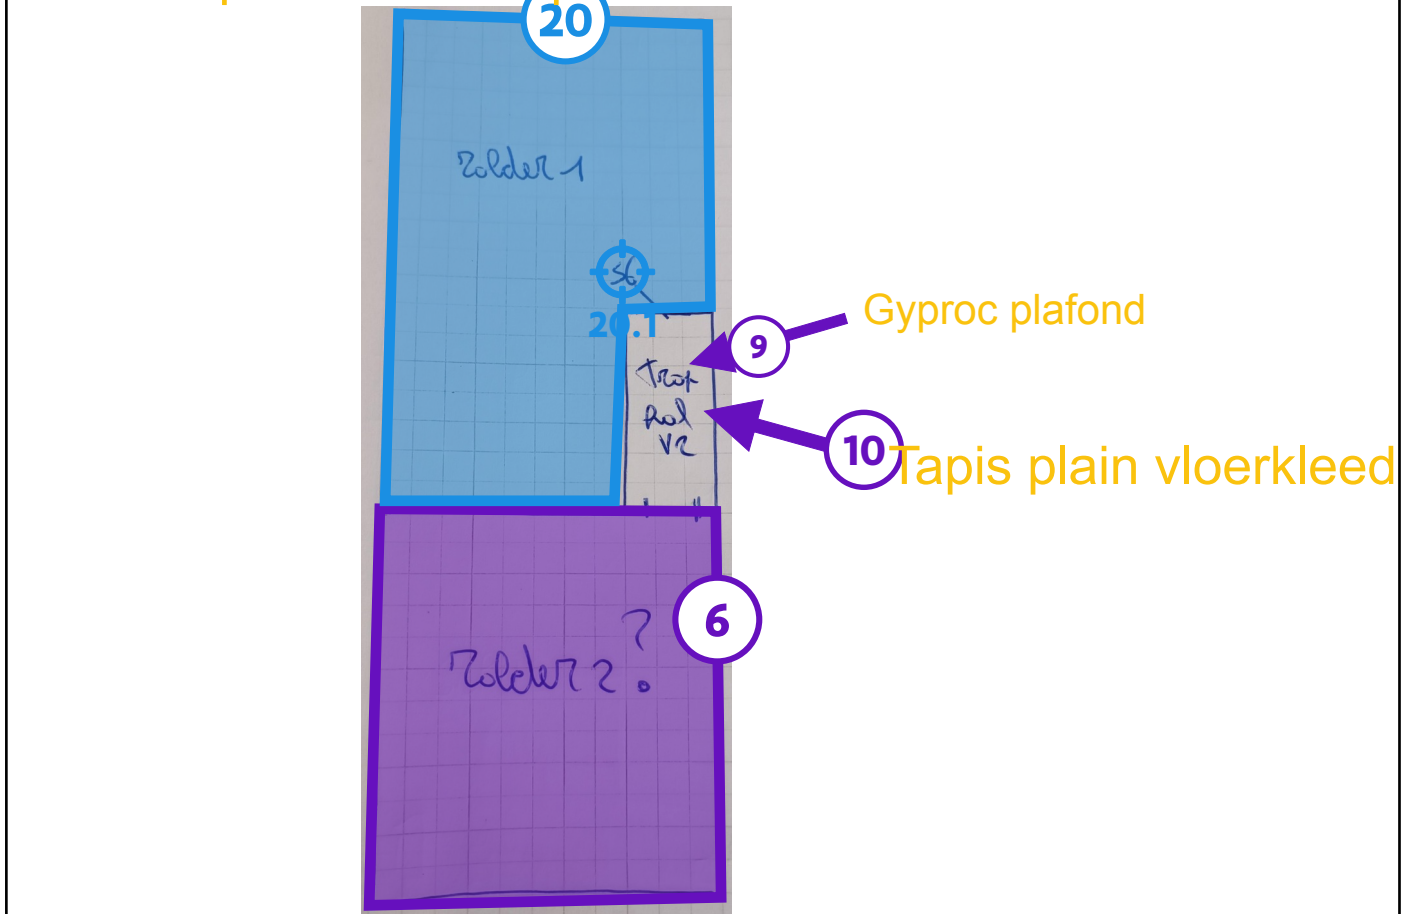
## Plan 1.4: Verdiep 2

Enkel traphal v2 bevat pleisterwerk muren

Beschrijving	Type	Actie
6. Geen zolderluik voor zolder 2	Beperking	-
9. Gyproc plafonds	Advies	-
10. Tapis plain vloerkleed (woonkamer+ traphallen)	Advies	-
19. Pleisterwerk muren	Geen asbest	-
20. Losliggend vinyl vloerzeil (zolder 1)	Geen asbest	-
20.1 Code: 6	Puntmonster	-

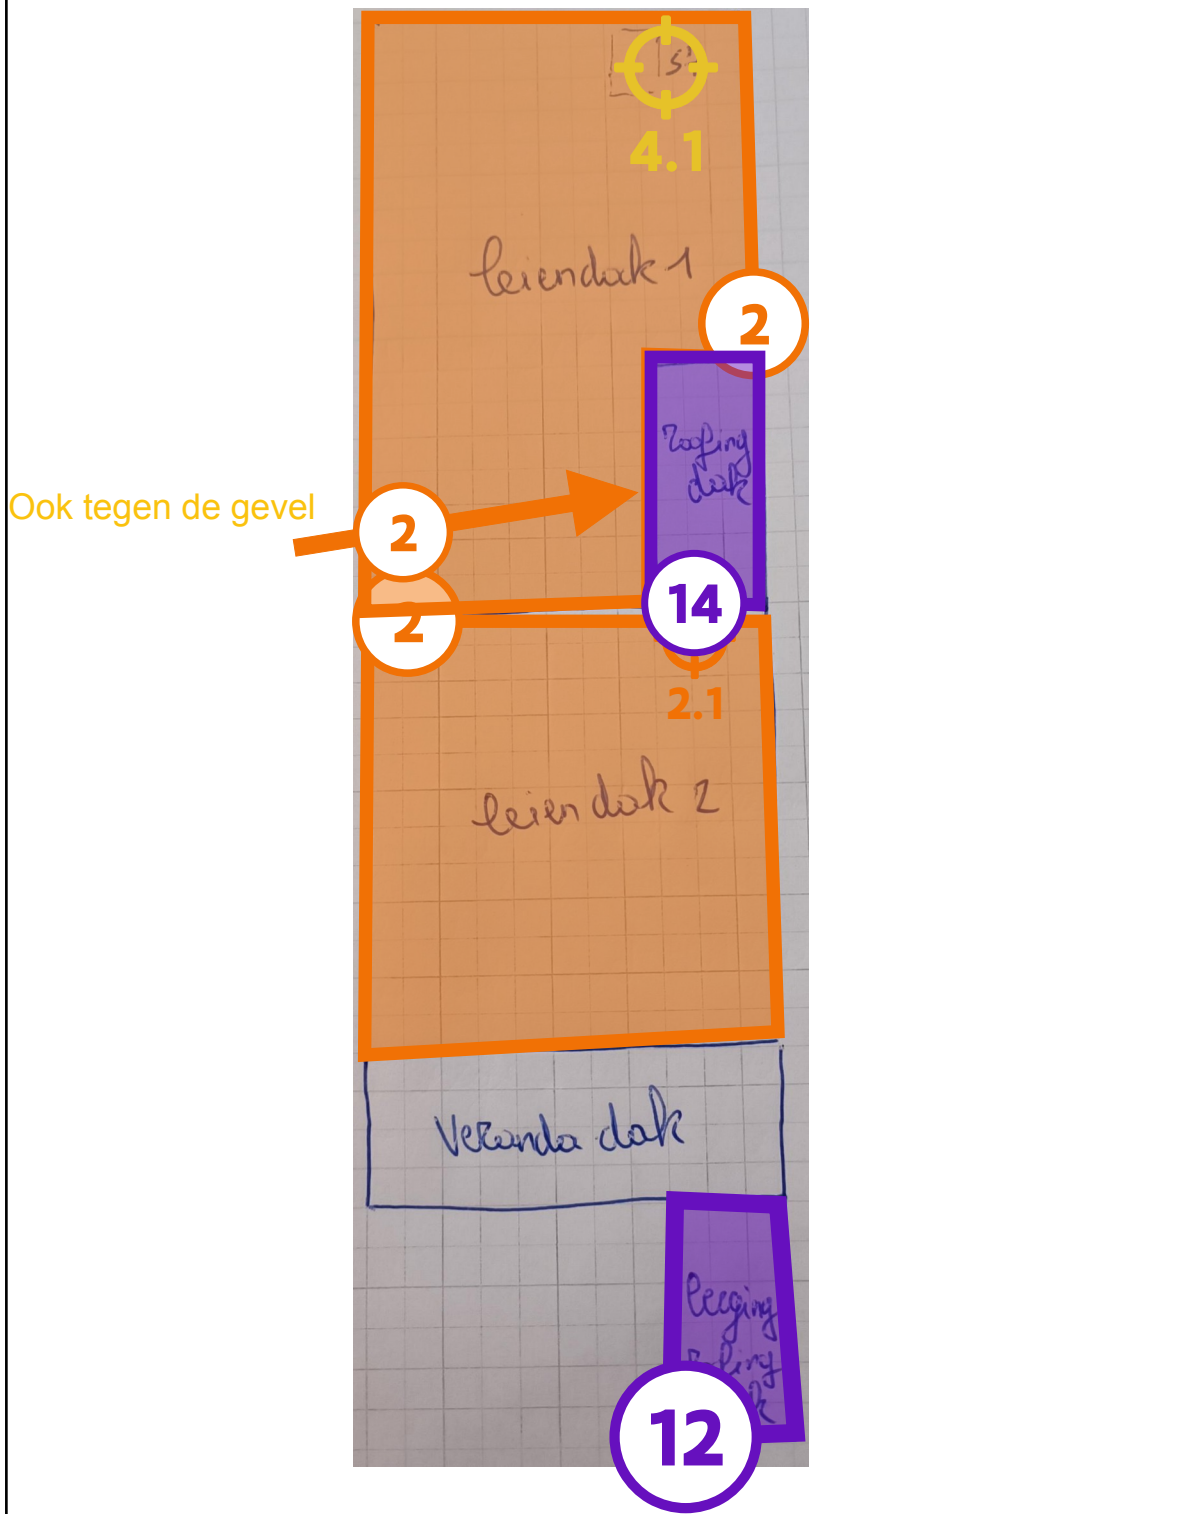
## Plan 1.5: Woning plan daken

Hellende daken bevatten menuiserie onderdakplaten

2. Leien daken + gevel (dakkapel)	Asbestmateriaal	Verwijderen
2.1 Code: 5	Puntmonster	-
4. Menuiserie onderdakplaten	Asbestmateriaal	Zorgvuldig beheren
4.1 Code: 7	Puntmonster	-
12. Roofing berging plat dak (niet verdacht)	Advies	-
14. Roofing dak (dakkapel) = niet verdacht	Advies	-

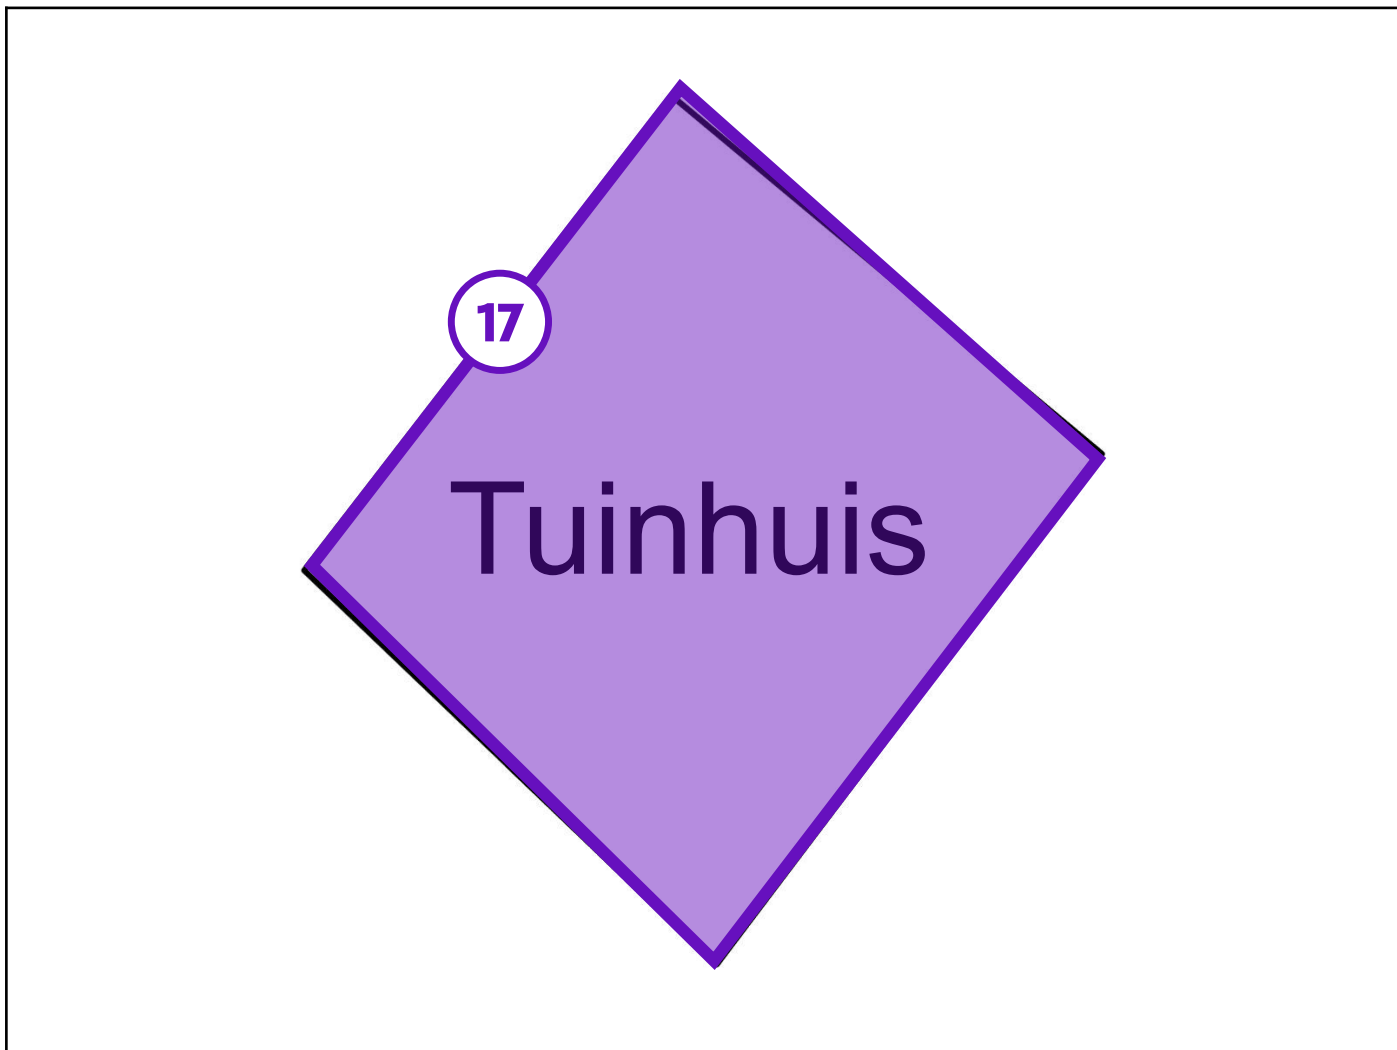
## Plan 2.1: Tuinhuis plan

Beschrijving	Type	Actie
17. Tuinhuis + roofing tuinhuis (niet verdacht)	Advies	-
