# Asbestinventarisatetest

Heidelaan 15, 2580 Putte

Attestnummer : 20241010-000133.000

Uitgegeven op : 10.10.2024

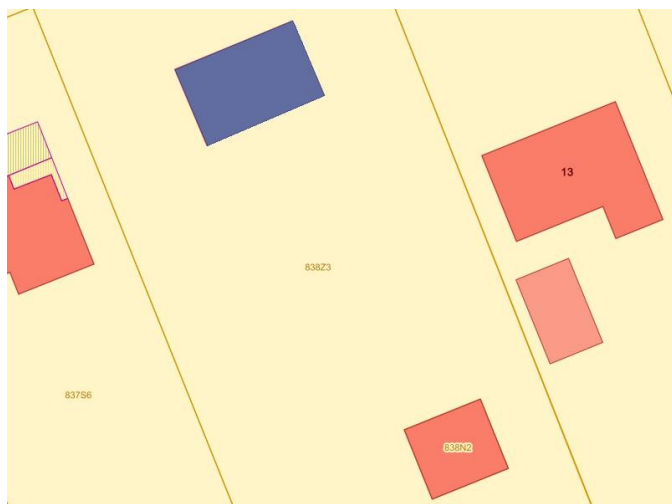
## Zone 1: Hoofdgebouw

- 0 Asbestmaterialen
- 1 Beperking**
- 0 Uitsluitingen
- 0 Roerende goederen
- 0 Puin, steenslag, (water)bodem
- 0 Adviezen
- 3 Geen asbest**

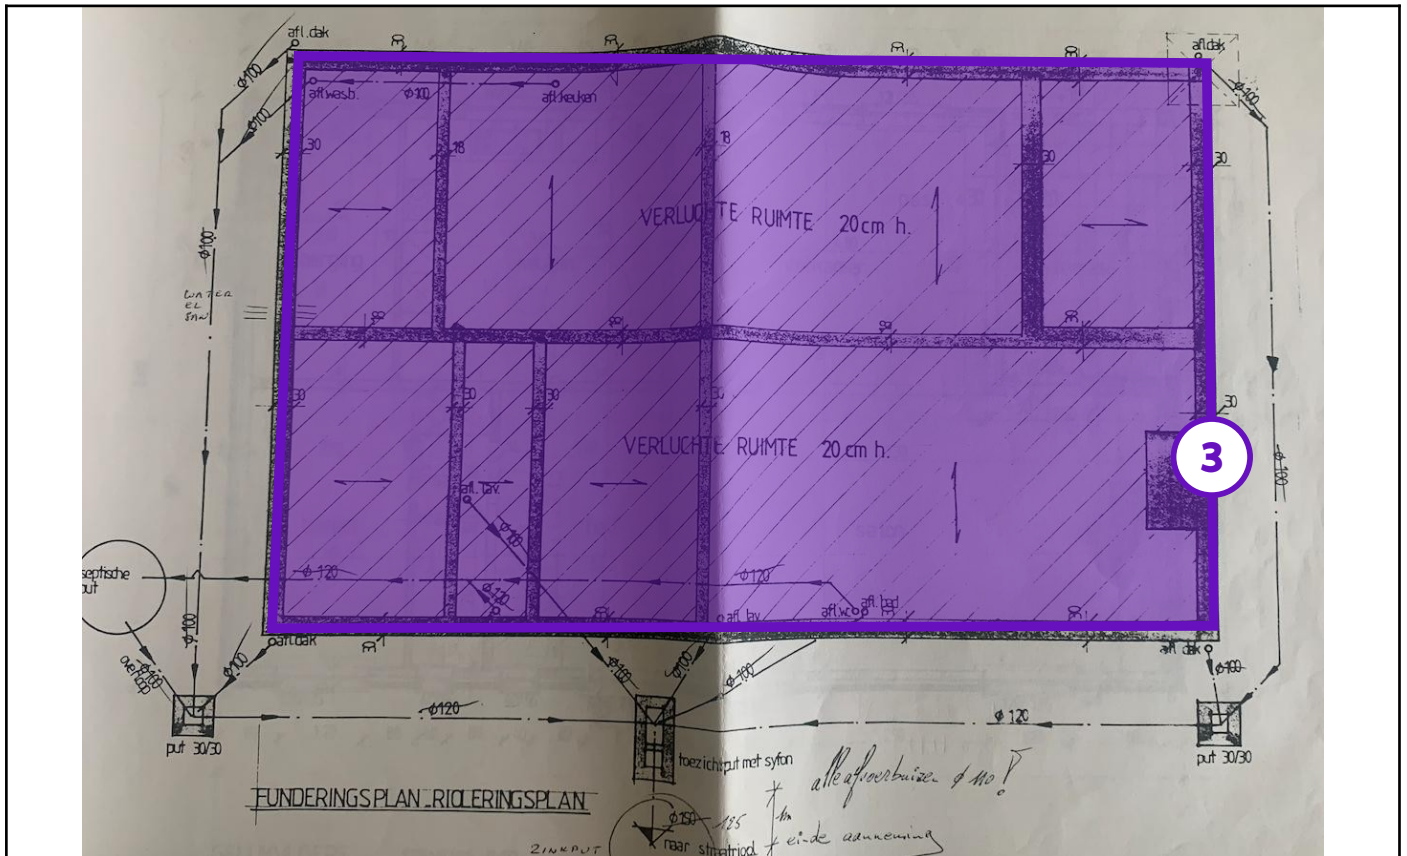
# Plan 1.1: Fundering / Riolering

Beschrijving	Type	Actie
3. Fundering / Riolering	Beperking	-

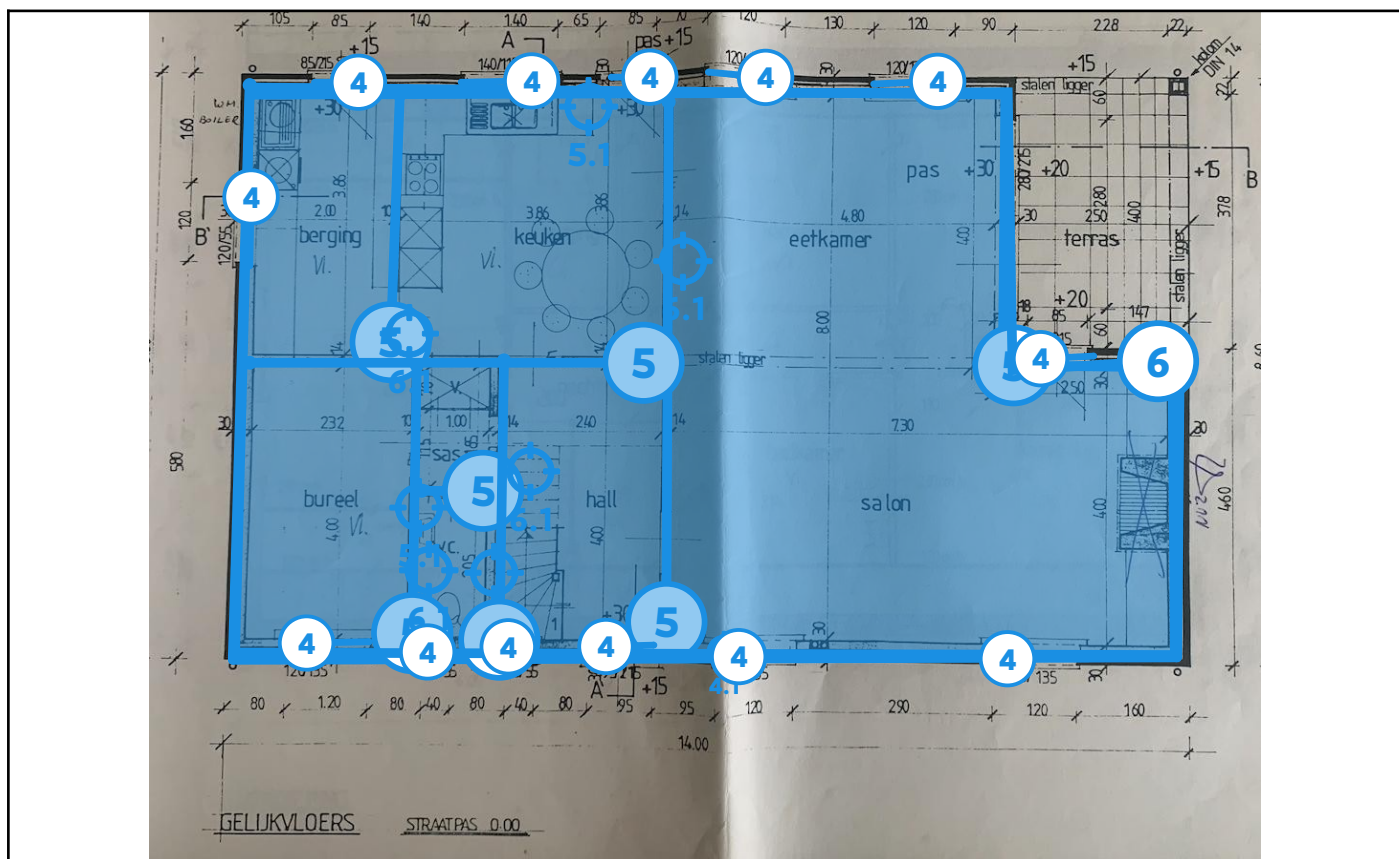
## Plan 1.2: Gelijkvloers

Beschrijving	Type	Actie
4. mastiek	Geen asbest	-
4.1 Code: M04	Puntmonster	-
5. pleister muur	Geen asbest	-
5.1 Code: M01	Mengmonster	-
6. pleister plafond	Geen asbest	-
6.1 Code: M02	Mengmonster	-

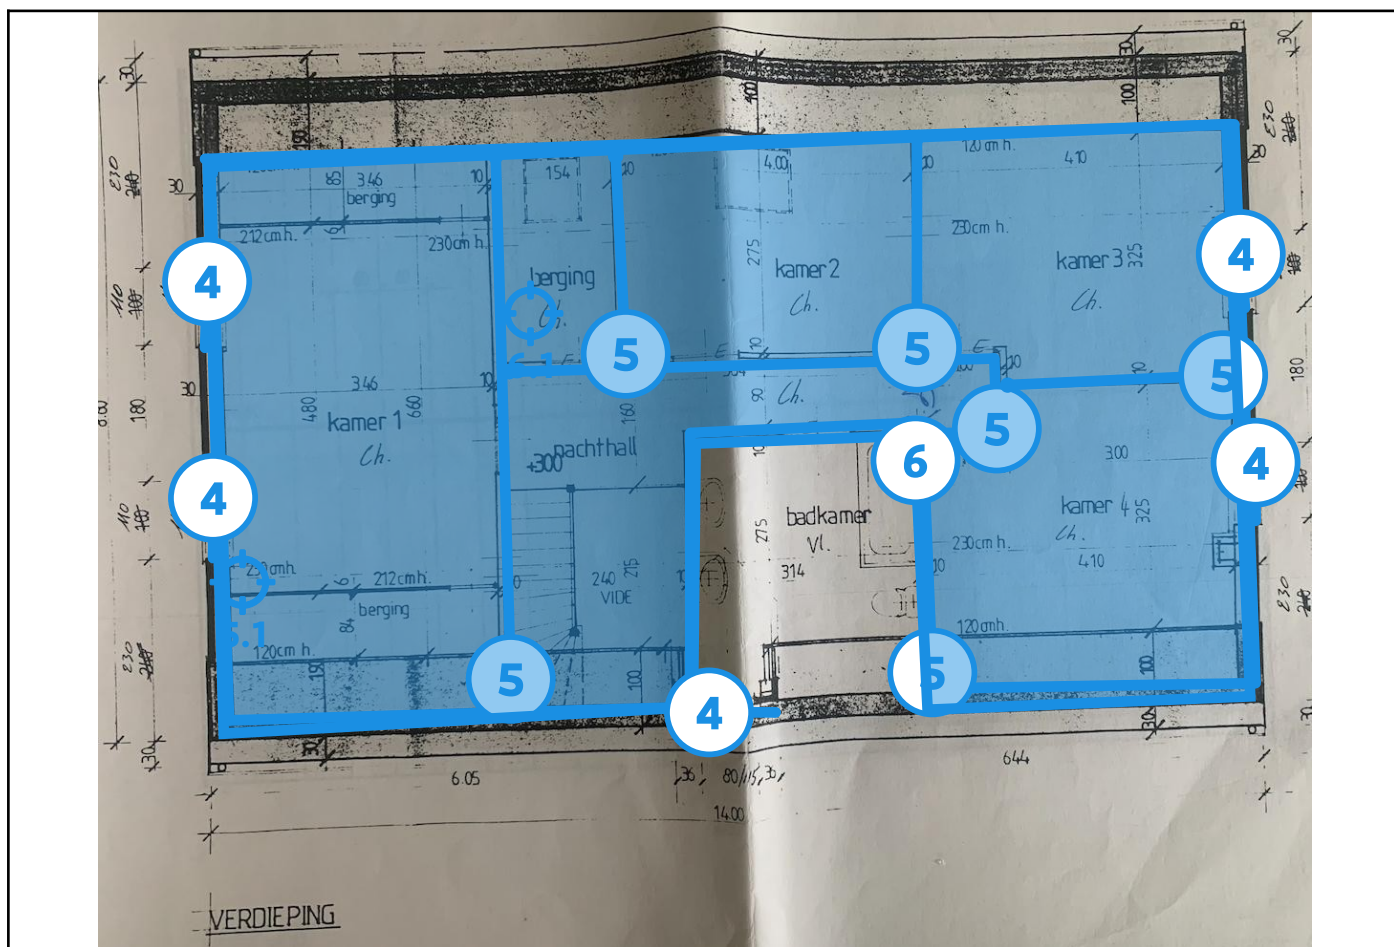
## Plan 1.3: 1ste verdieping

Beschrijving	Type	Actie
4. mastiek	Geen asbest	-
5. pleister muur	Geen asbest	-
5.1 Code: M01	Mengmonster	-
6. pleister plafond	Geen asbest	-
6.1 Code: M02	Mengmonster	-

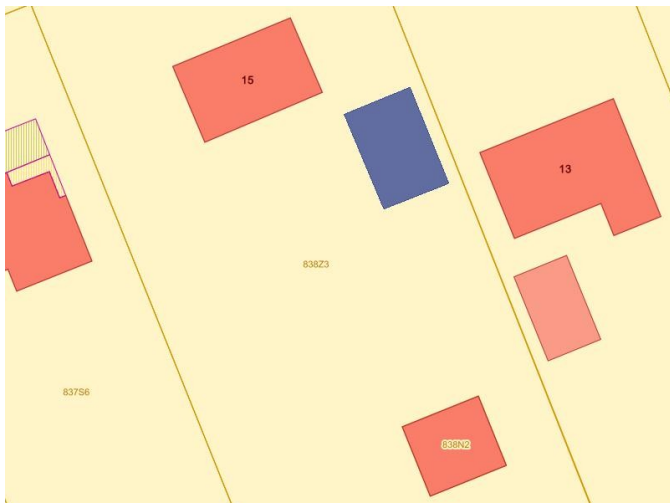
## Zone 2: Bijgebouw 1

- 1 Asbestmateriaal**
- 0 Beperkingen
- 0 Uitsluitingen
- 0 Roerende goederen
- 0 Puin, steenslag, (water)bodem
- 0 Adviezen
- 0 Geen asbest

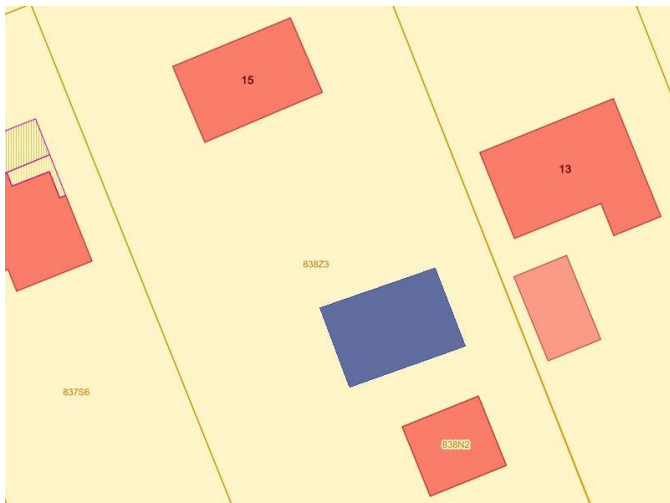
## Zone 3: Bijgebouw 2

- 2 Asbestmaterialen**
- 0 Beperkingen
- 0 Uitsluitingen
- 0 Roerende goederen
- 0 Puin, steenslag, (water)bodem
- 0 Adviezen
- 1 Geen asbest**

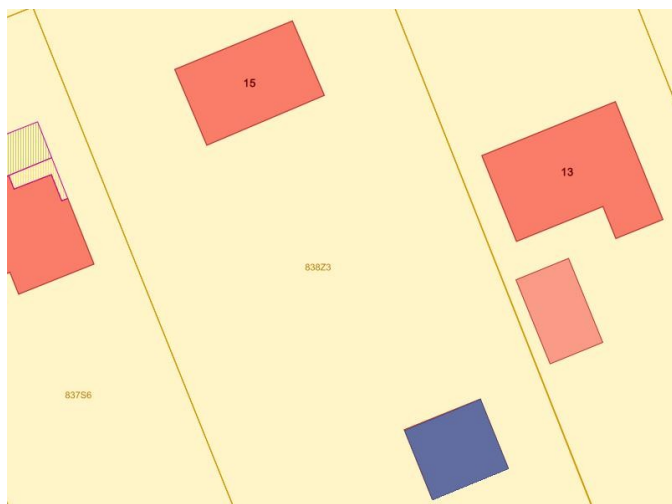
## Zone 4: Bijgebouw 3

- 1 Asbestmateriaal**
- 0 Beperkingen
- 0 Uitsluitingen
- 0 Roerende goederen
- 0 Puin, steenslag, (water)bodem
- 0 Adviezen
- 0 Geen asbest
