# Asbestinventarisatetest

Azaleastraat 24, 2590 Berlaar

Attestnummer : 20241025-000177.000

Uitgegeven op : 25.10.2024

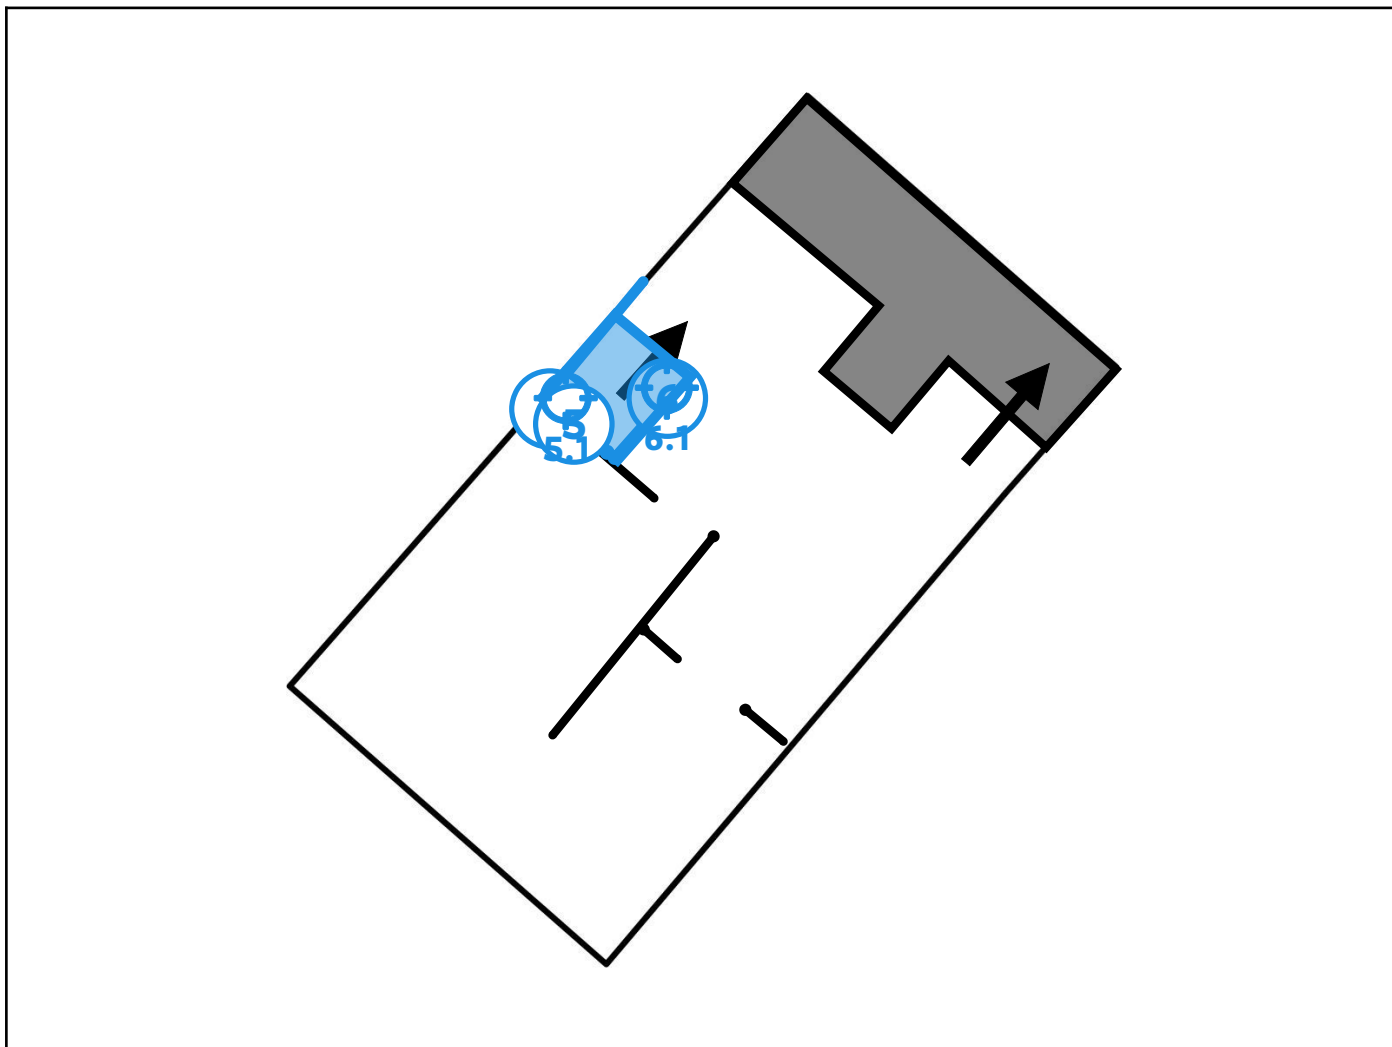
## Plan 1.1: Kelder

Beschrijving	Type	Actie
5. pleister plafond	Geen asbest	-
5.1 Code: M02	Mengmonster	-
6. pleister muur	Geen asbest	-
6.1 Code: M01	Mengmonster	-

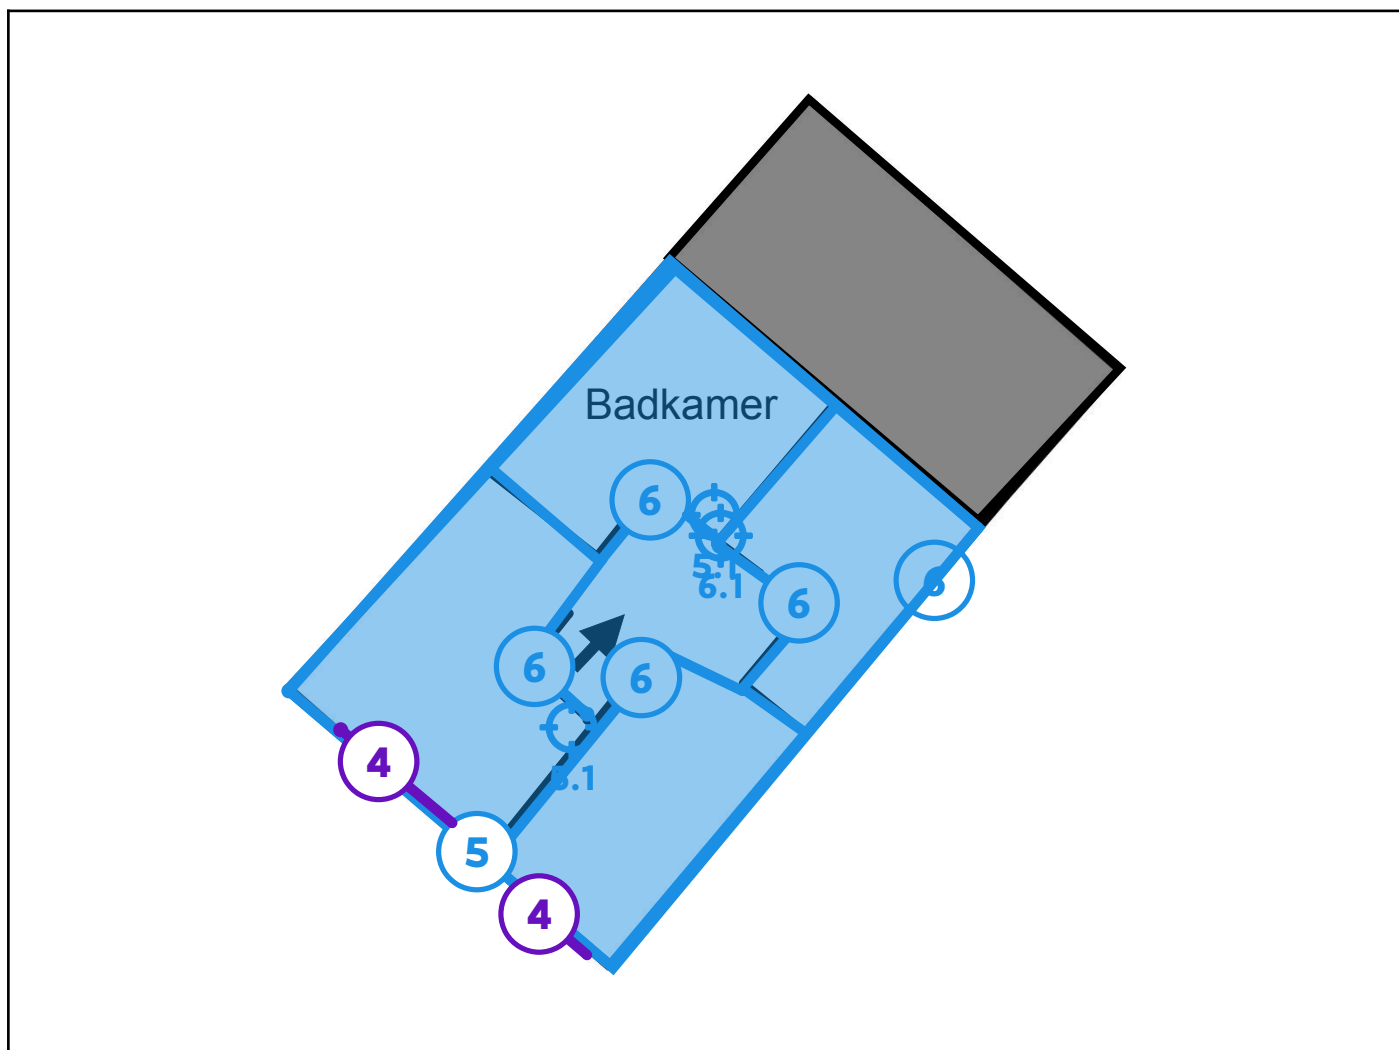
## Plan 1.3: 1ste verdieping

Beschrijving	Type	Actie
4. mastiek voorgevel	Advies	-
5. pleister plafond	Geen asbest	-
5.1 Code: M02	Mengmonster	-
6. pleister muur	Geen asbest	-
6.1 Code: M01	Mengmonster	-
