Asbestinventarisatetest

Hoogzand 35, 2235 Hulshout

Attestnummer : 20241007-000144.000

Uitgegeven op : 07.10.2024

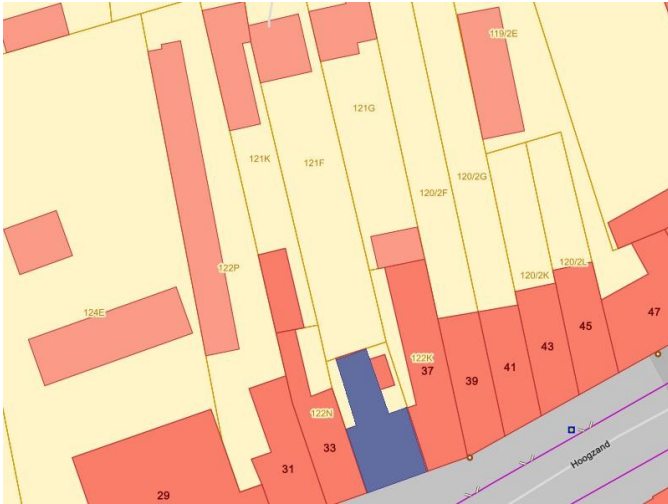
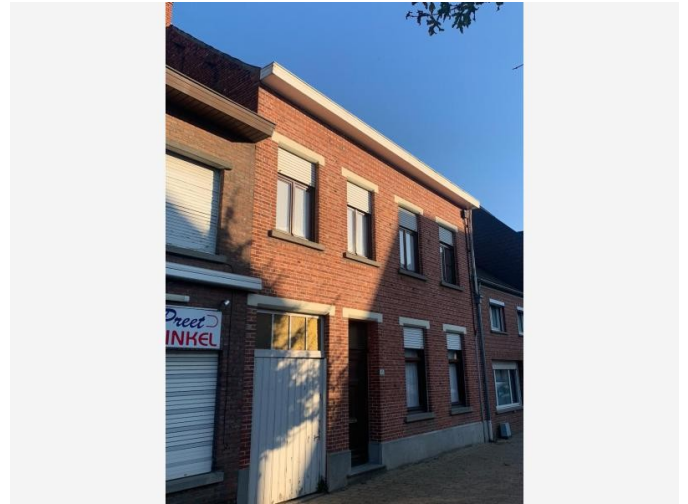
Zone 1: Hoofdgebouw

- 2 Asbestmaterialen**
- 0 Beperkingen
- 0 Uitsluitingen
- 0 Roerende goederen
- 0 Puin, steenslag, (water)bodem
- 3 Adviezen**
- 2 Geen asbest**

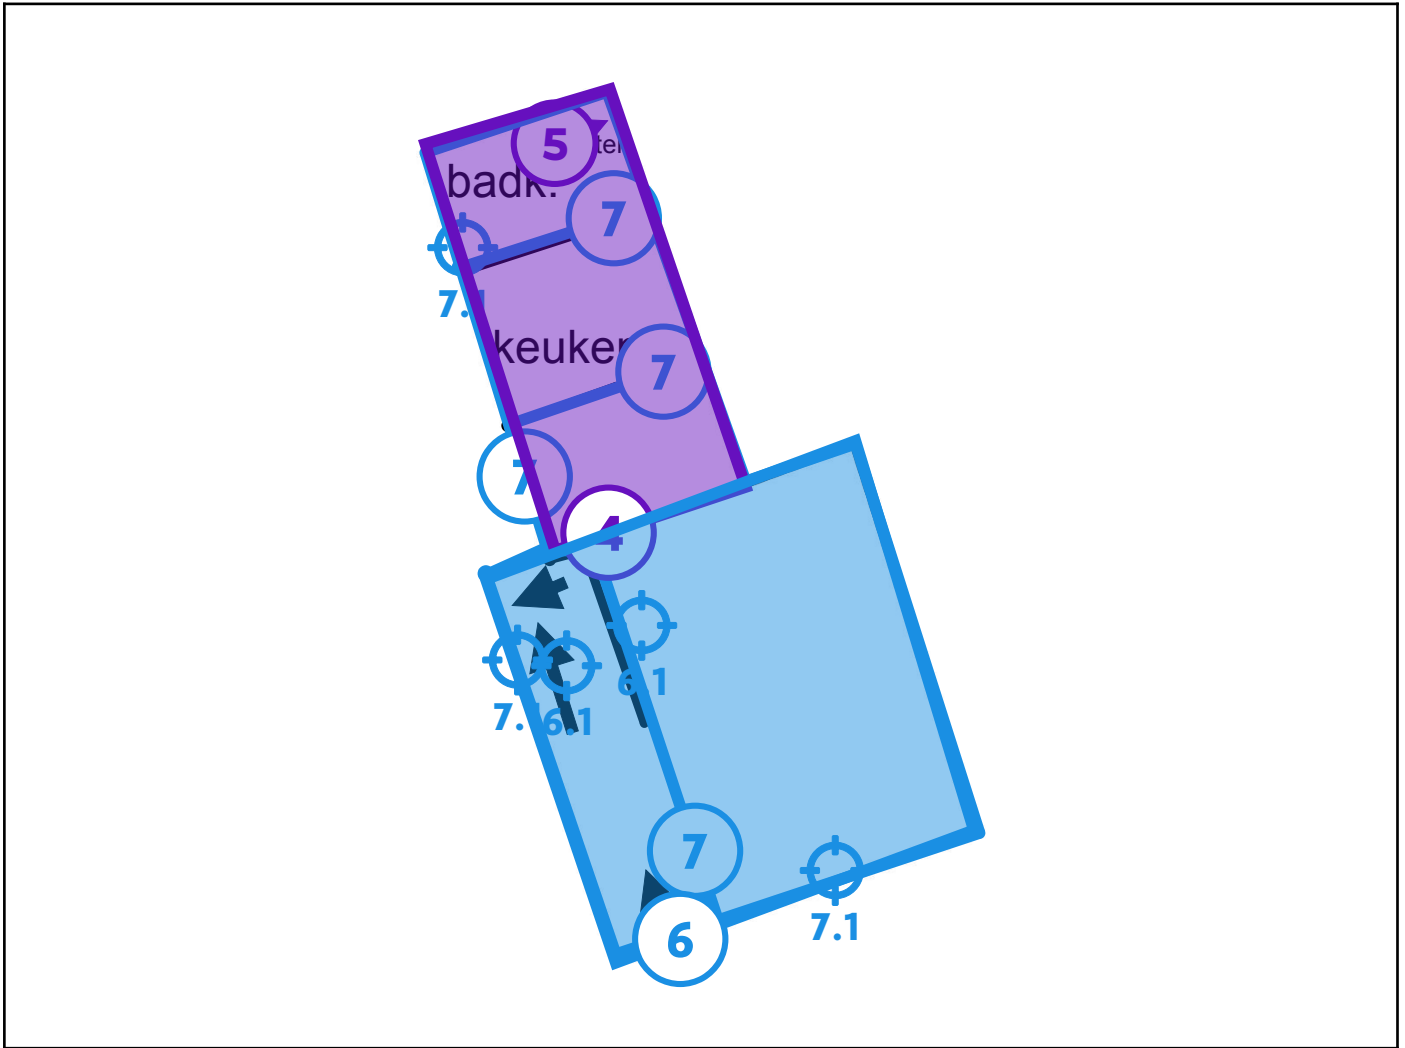
Plan 1.2: Gelijkvloers

Beschrijving	Type	Actie
4. Vals plafond	Advies	-
5. Ketel	Advies	-
6. Pleister plafond	Geen asbest	-
6.1 Code: M02	Mengmonster	-
7. Pleister muur	Geen asbest	-
7.1 Code: M01	Mengmonster	-
