Asbestinventarisatetest

Ijzerenveld 111, 2860 Sint-Katelijne-Waver

Attestnummer : 20241019-000201.000

Uitgegeven op : 19.10.2024

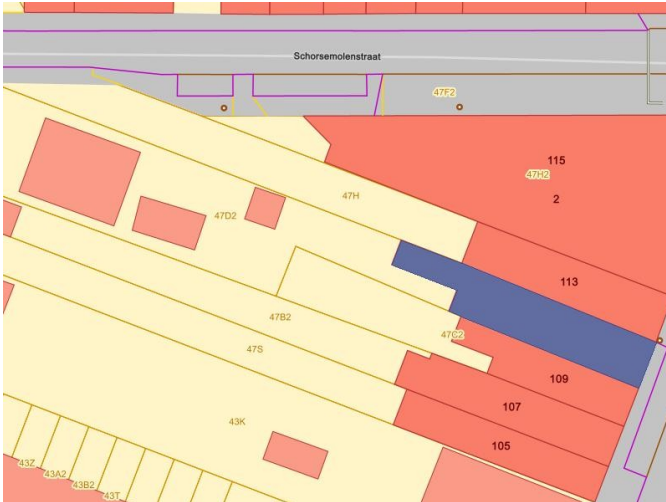
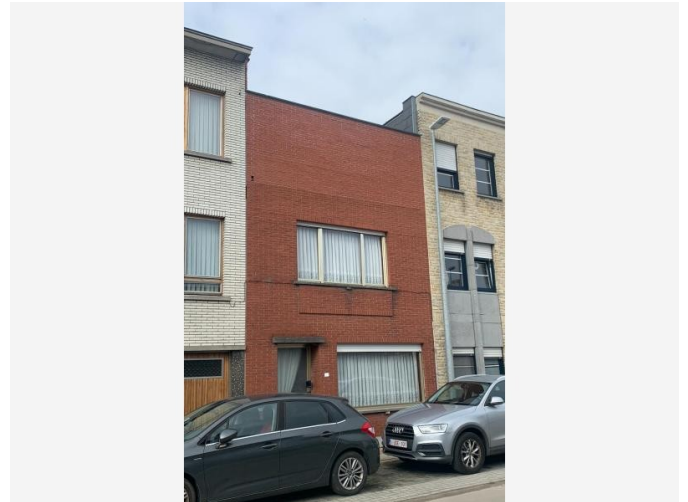
Zone 1: Hoofdgebouw

- 1 Asbestmateriaal**
- 0 Beperkingen
- 0 Uitsluitingen
- 0 Roerende goederen
- 0 Puin, steenslag, (water)bodem
- 2 Adviezen**
- 3 Geen asbest**

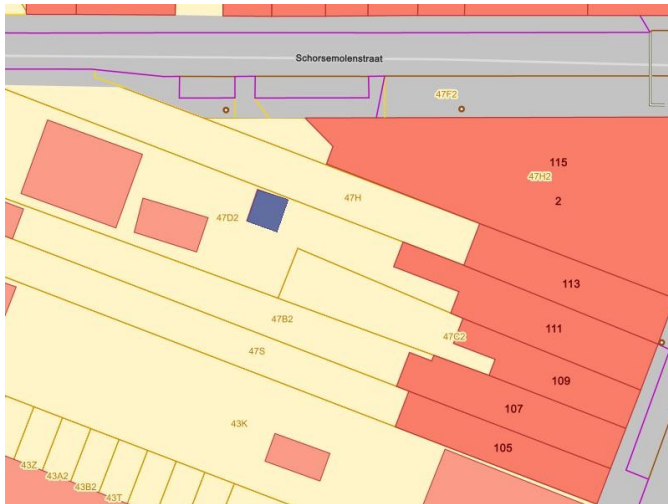
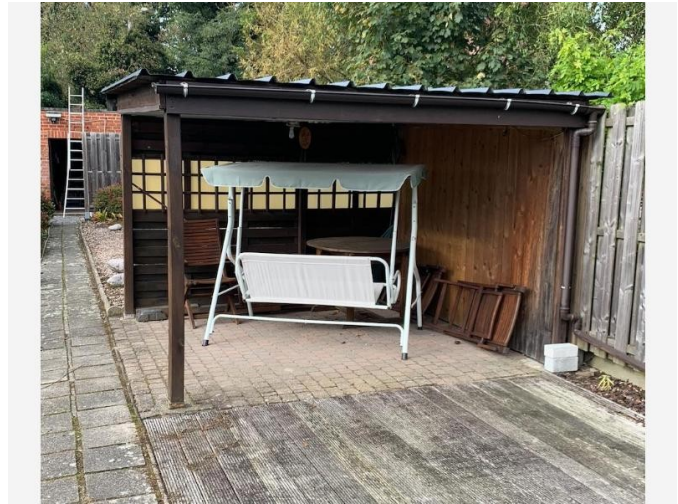
Zone 2: Overdekt terras

- 0 Asbestmaterialen
- 0 Beperkingen
- 0 Uitsluitingen
- 0 Roerende goederen
- 0 Puin, steenslag, (water)bodem
- 0 Adviezen
- 0 Geen asbest

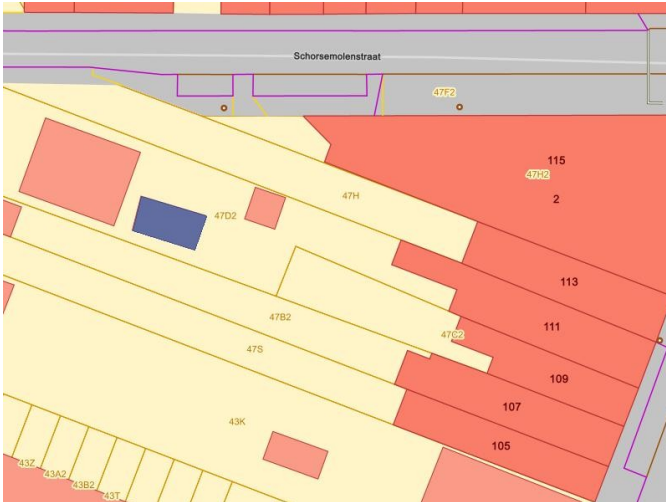
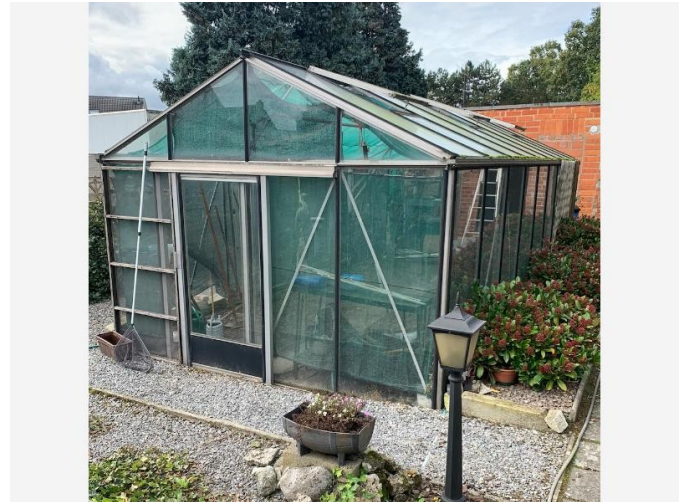
Zone 3: Serre

- 0 Asbestmaterialen
- 0 Beperkingen
- 0 Uitsluitingen
- 0 Roerende goederen
- 0 Puin, steenslag, (water)bodem
- 0 Adviezen
- 0 Geen asbest

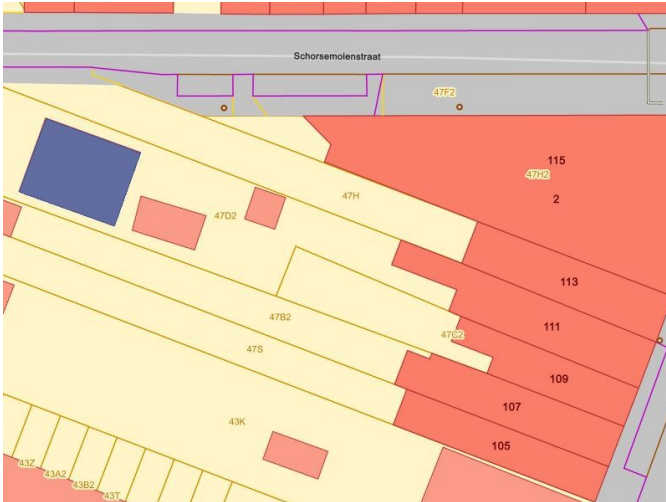
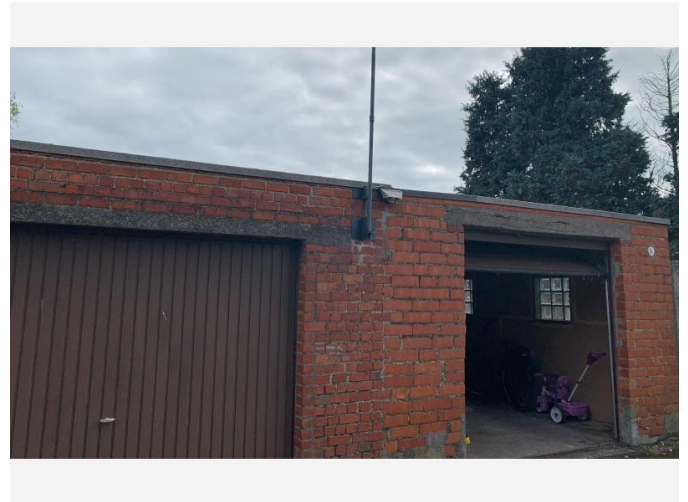
Zone 4: Garages

- 0 Asbestmaterialen
- 0 Beperkingen
- 0 Uitsluitingen
- 0 Roerende goederen
- 0 Puin, steenslag, (water)bodem
- 0 Adviezen
- 1 Geen asbest**
