Asbestinventarisatetest

Aarschotbaan 1, 2580 Putte

Attestnummer : 20240611-000415.000

Uitgegeven op : 11.06.2024

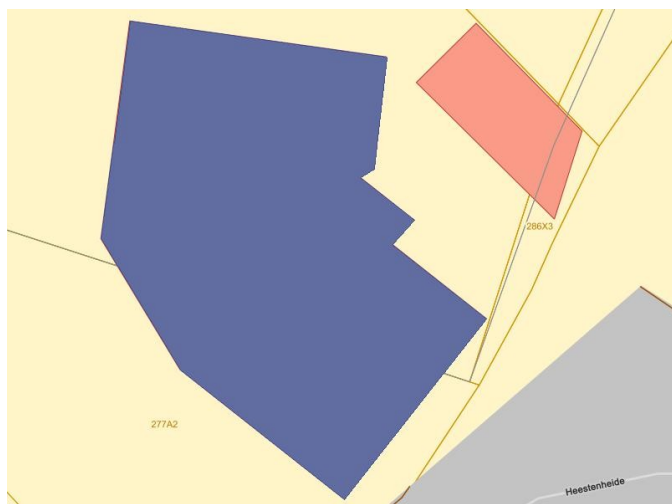
Zone 1: Hoofdgebouw

- 3 Asbestmaterialen**
- 0 Beperkingen
- 0 Uitsluitingen
- 0 Roerende goederen
- 0 Puin, steenslag, (water)bodem
- 0 Adviezen
- 3 Geen asbest**

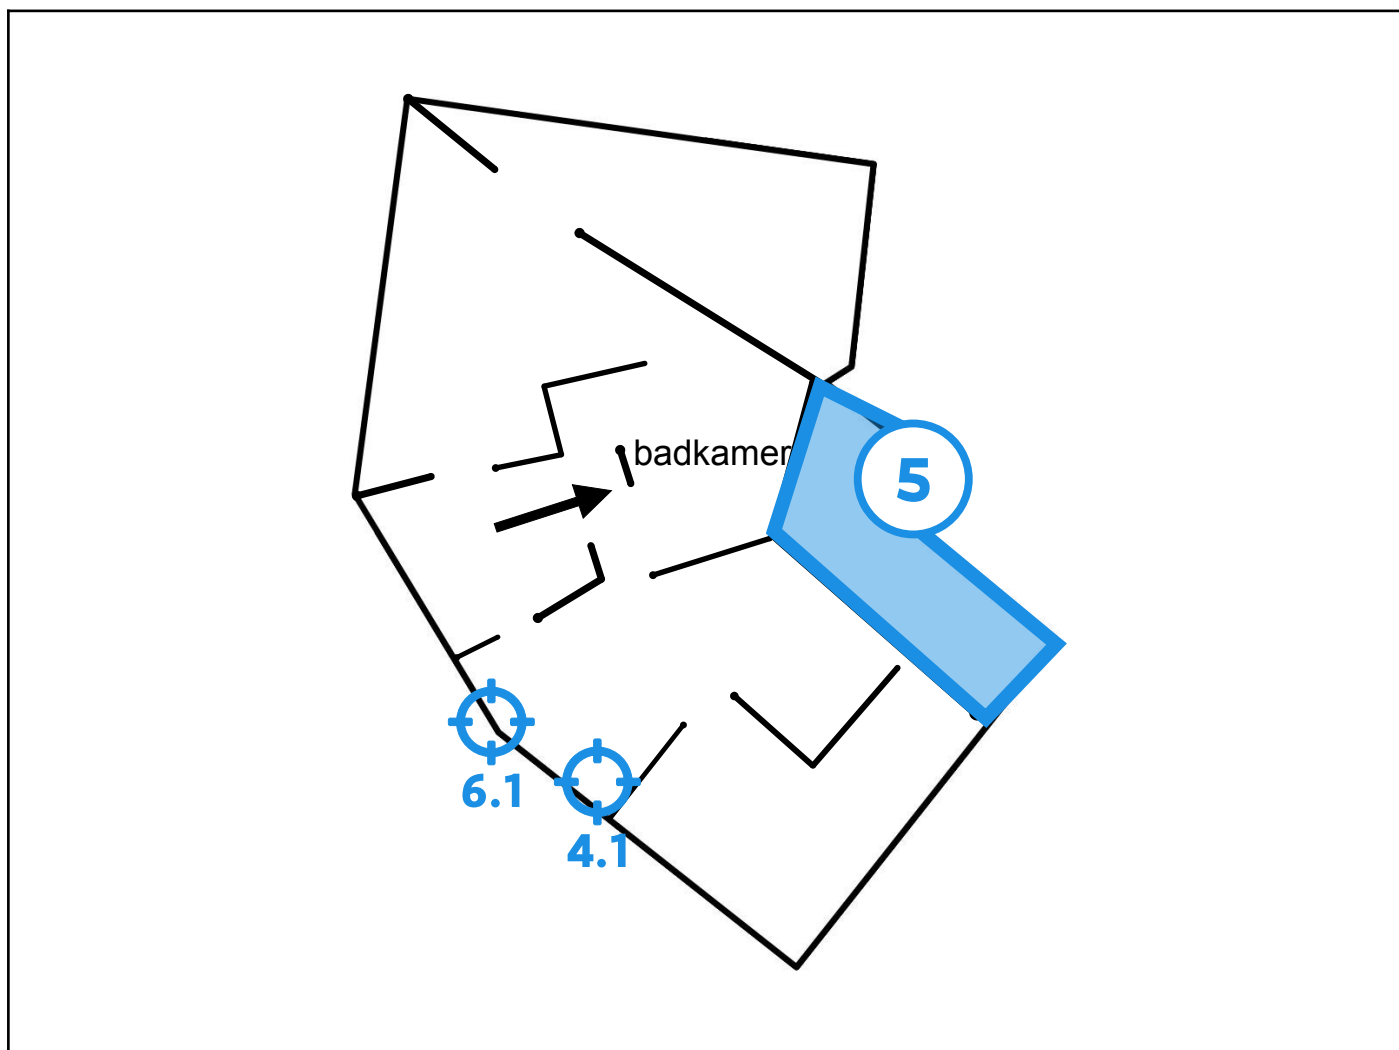
Plan 1.3: 1ste verdieping

Beschrijving	Type	Actie
4. pleister plafond	Geen asbest	-
4.1 Code: M02	Mengmonster	-
5. roofing	Geen asbest	-
6. pleister muur	Geen asbest	-
6.1 Code: M01	Mengmonster	-

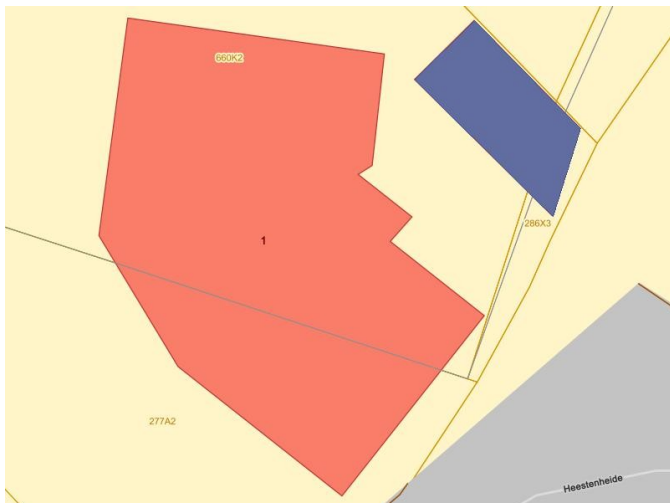
Zone 2: Bijgebouw

- 0 Asbestmaterialen
- 0 Beperkingen
- 0 Uitsluitingen
- 0 Roerende goederen
- 0 Puin, steenslag, (water)bodem
- 0 Adviezen
- 1 Geen asbest**

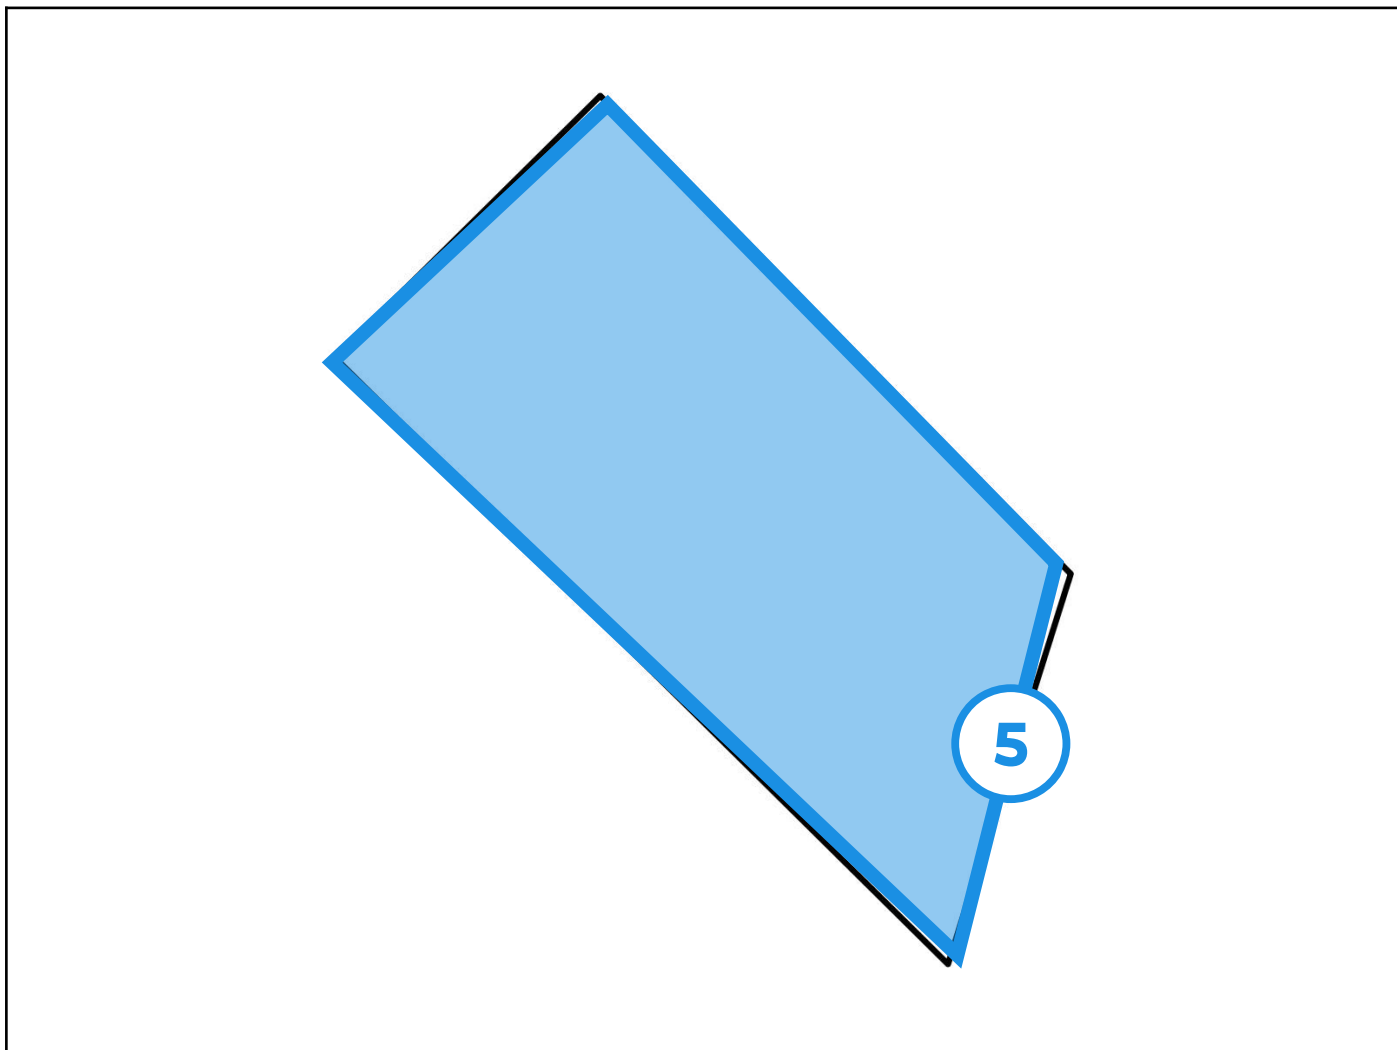
Plan 2.1: Garage

Beschrijving	Type	Actie
5. roofing	Geen asbest	-
