Asbestinventarisatetest

Eksterstraat 2D, 2580 Putte

Attestnummer : 20241104-000257.001

Uitgegeven op : 13.11.2024

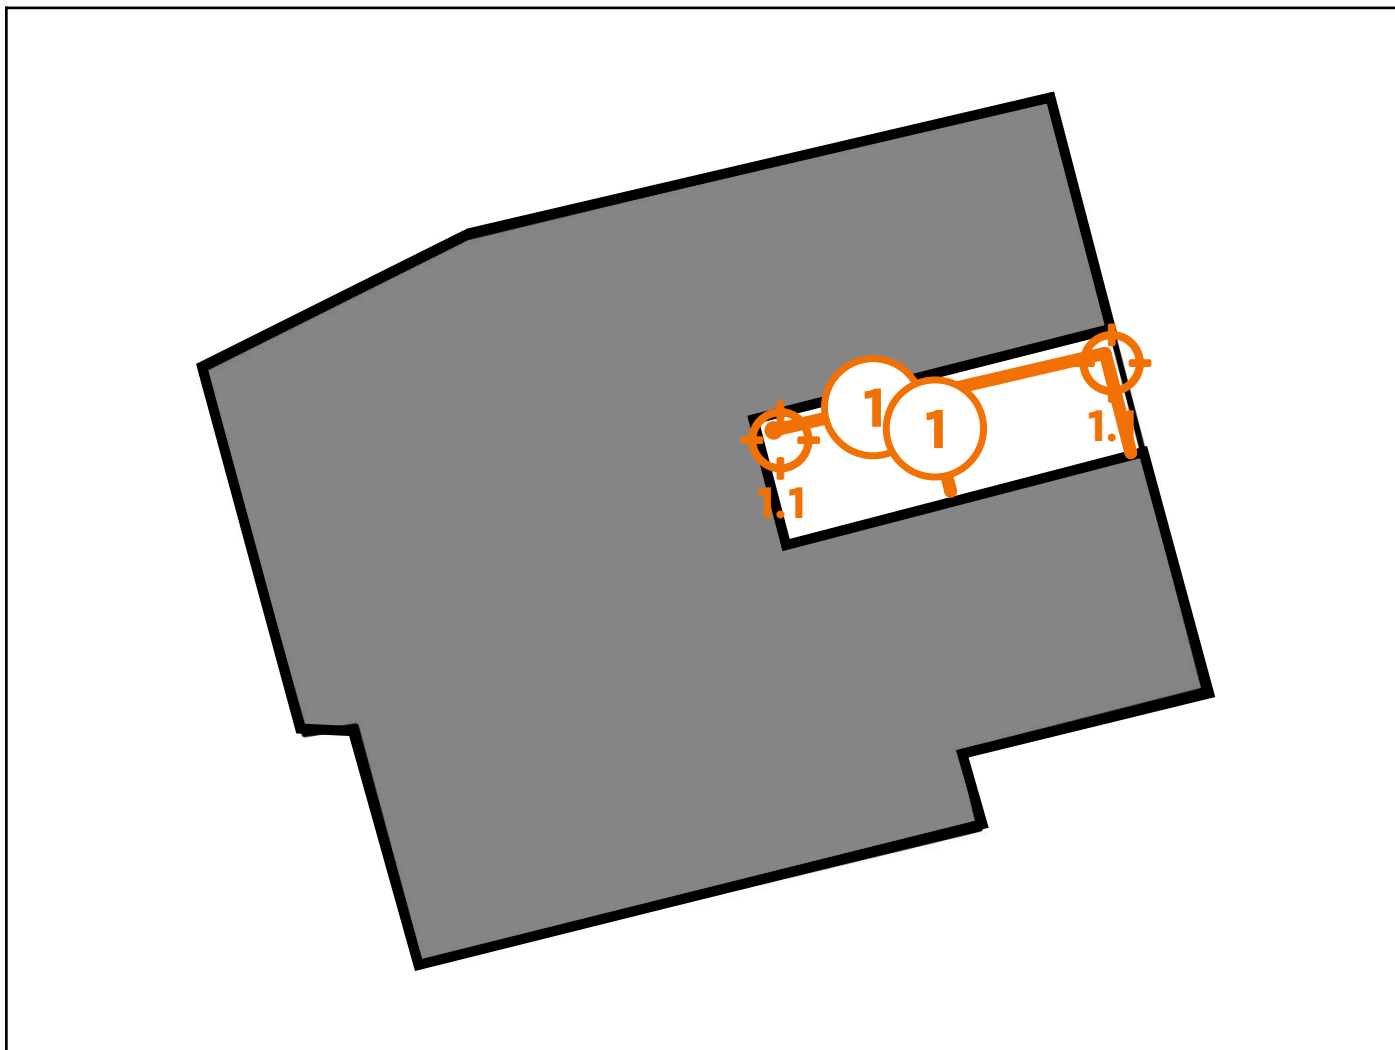
Plan 1.1: Kelder

Beschrijving	Type	Actie
1. leidingisolatie kelder	Asbestmateriaal	Verwijderen
1.1 Code: M08	Mengmonster	-

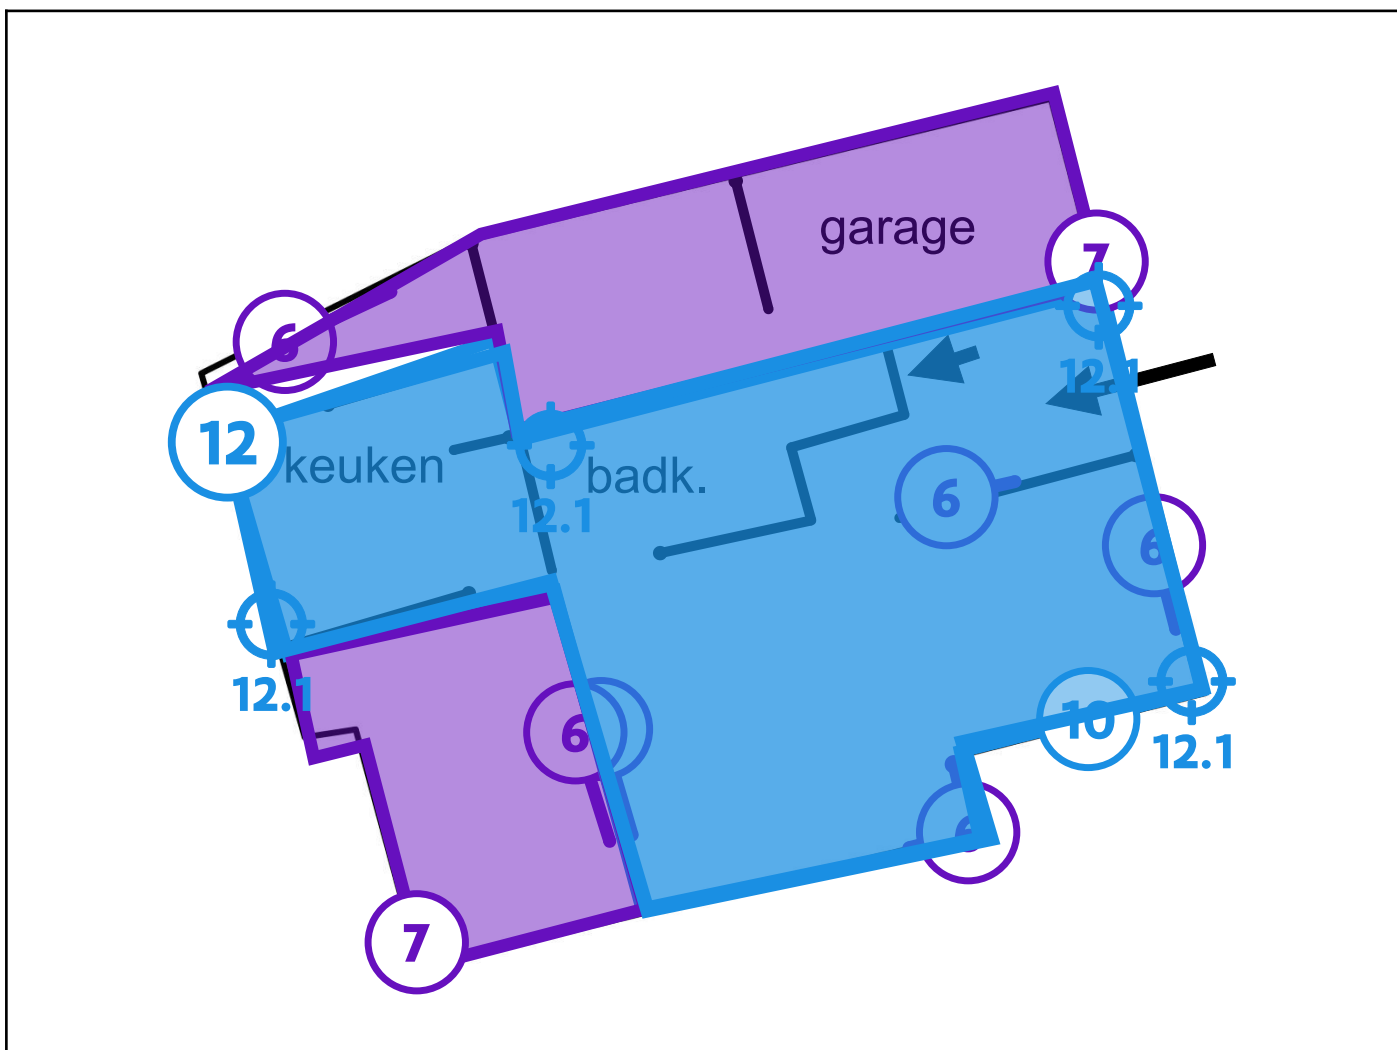
Plan 1.2: Gelijkvloers

Beschrijving	Type	Actie
6. radiatoren	Advies	-
7. vals plafond	Advies	-
10. pleister plafond	Geen asbest	-
12. pleister muur (gelijkvloers)	Geen asbest	-
12.1 Code: S01	Mengmonster	-

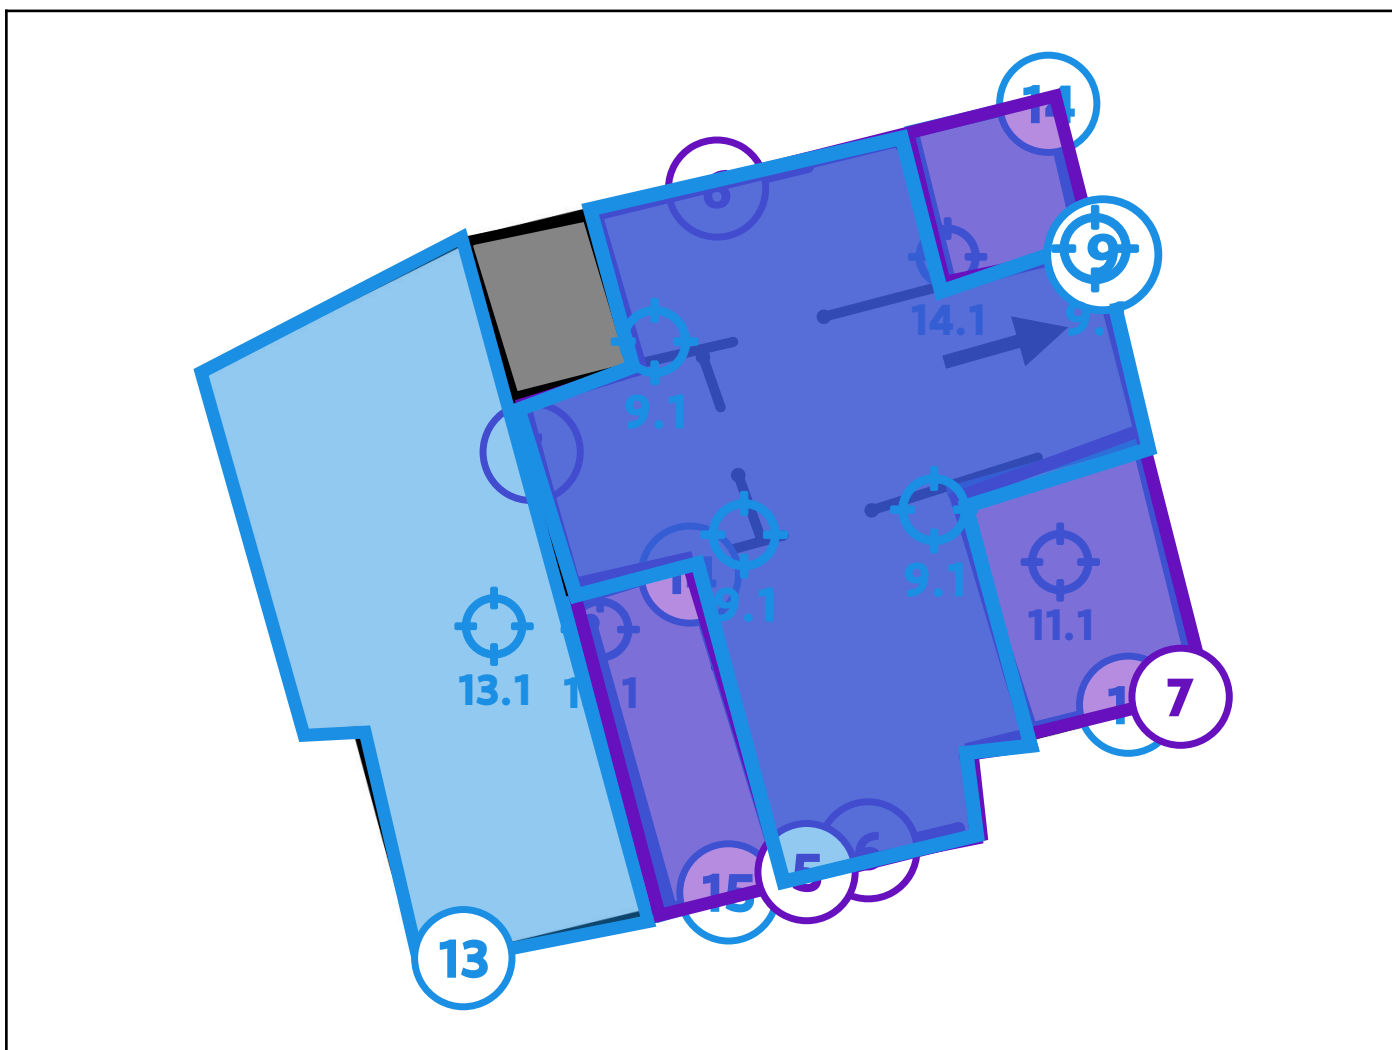
Plan 1.3: 1ste verdieping

Beschrijving	Type	Actie
5. stoffen vloerzeil	Advies	-
6. radiatoren	Advies	-
7. vals plafond	Advies	-
9. pleister muur (1ste verdieping)	Geen asbest	-
9.1 Code: S02	Mengmonster	-
11. vloerzeil (gestipt)	Geen asbest	-
11.1 Code: M03	Puntmonster	-

13. roofing	Geen asbest	-
13.1 Code: M05	Puntmonster	-
14. vloerzeil (gestreept)	Geen asbest	-
14.1 Code: M02	Puntmonster	-
15. leidingisolatie 1ste verd.	Geen asbest	-
15.1 Code: M06	Mengmonster	-

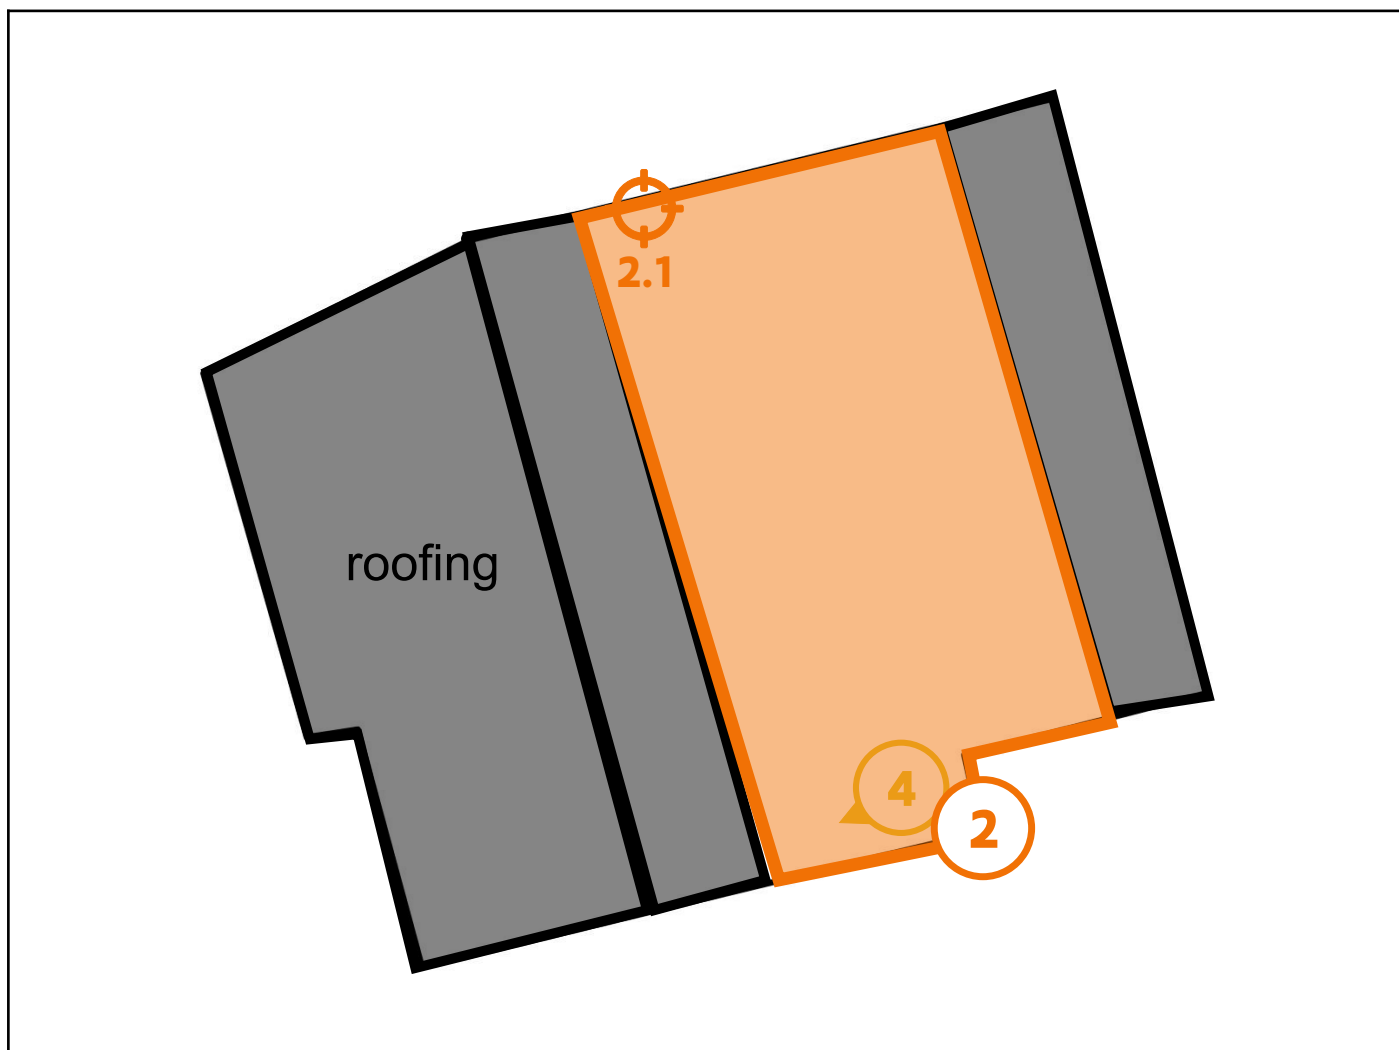
Plan 1.4: Zolder

Beschrijving	Type	Actie
2. leien onderdak	Asbestmateriaal	Verwijderen
2.1 Code: M01	Puntmonster	-
4. cementbuis hoofdgebouw	Asbestmateriaal	Zorgvuldig beheren

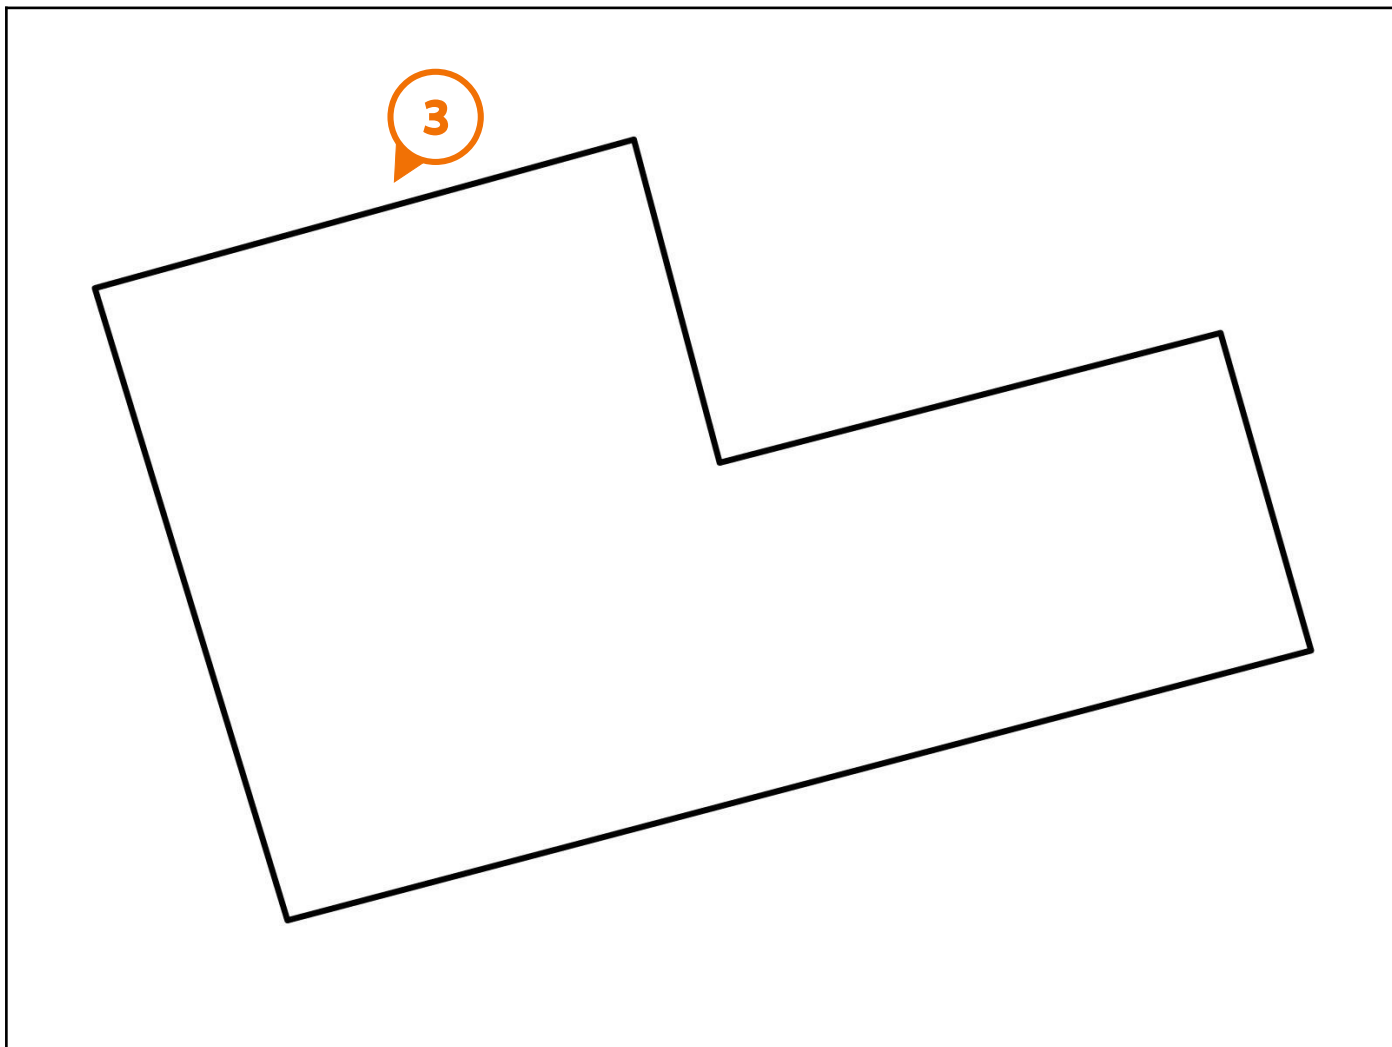
Plan 2.1: Gelijkvloers

Beschrijving	Type	Actie
3. cementbuis bijgebouw	Asbestmateriaal	Verwijderen

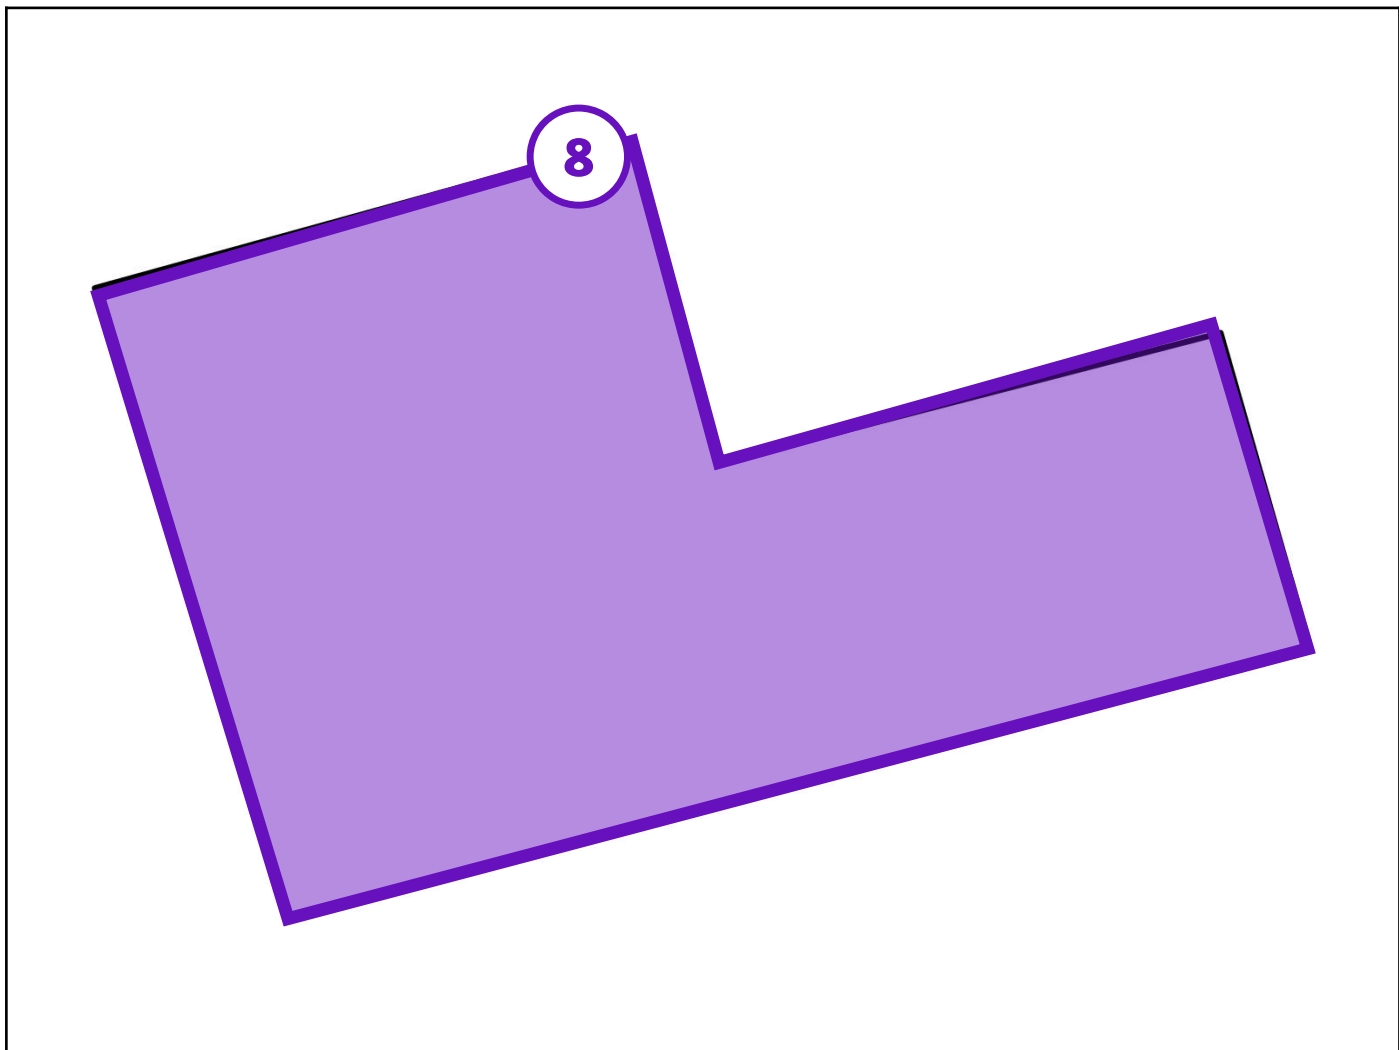
Plan 2.2: Zolder

Beschrijving	Type	Actie
8. onderdakplaten bijgebouw	Advies	-
