Asbestinventarisatetest

Lange Zandstraat 99, 2860 Sint-Katelijne-Waver

Attestnummer : 20240727-000116.000

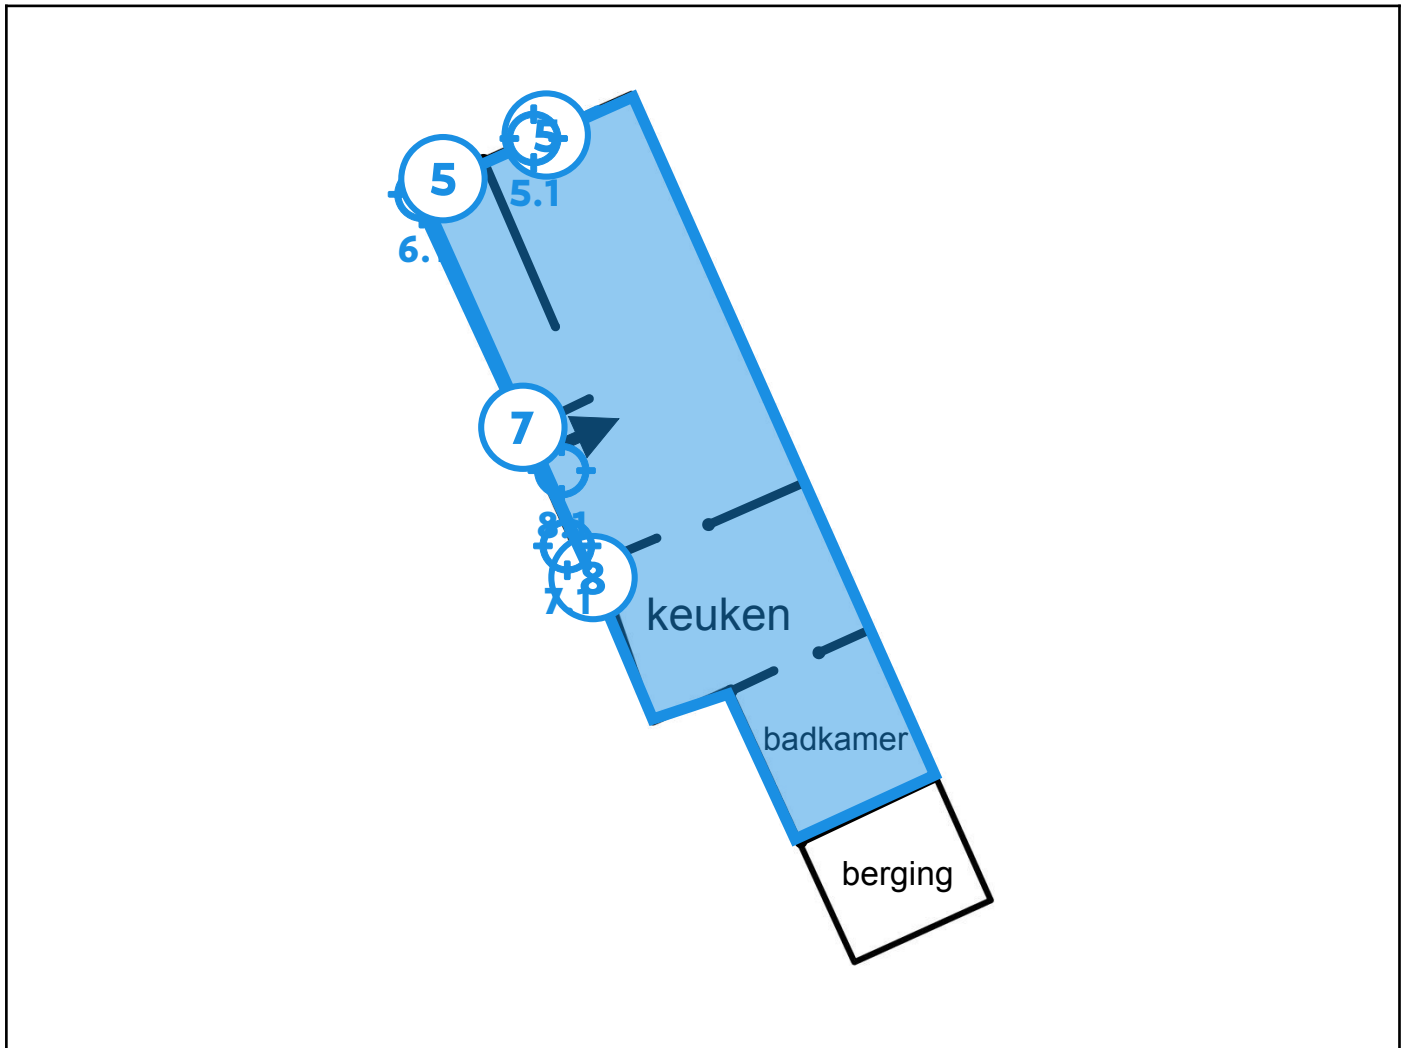
Plan 1.1: Gelijkvloers

Beschrijving	Type	Actie
5. mastiek	Geen asbest	-
5.1 Code: M06	Puntmonster	-
6. pleister muur	Geen asbest	-
6.1 Code: M01	Mengmonster	-
7. leien zijgevel	Geen asbest	-
7.1 Code: M05	Puntmonster	-
8. pleister plafond	Geen asbest	-

8.1 Code: M02	Mengmonster	-
---------------	-------------	---

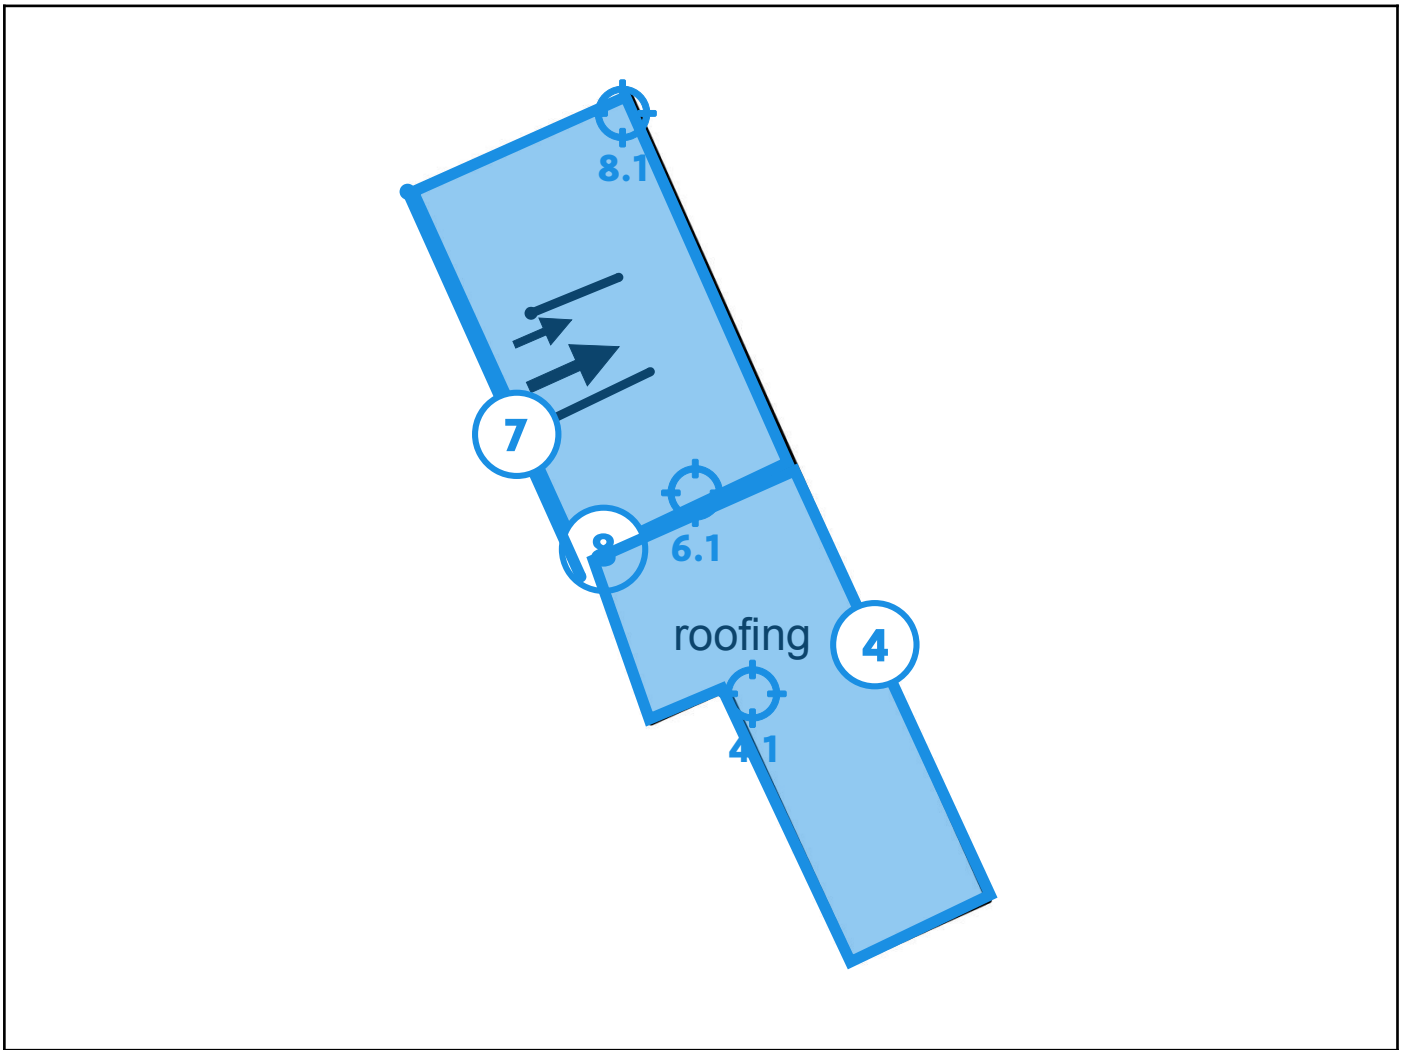
Plan 1.2: 1ste verdieping

Beschrijving	Type	Actie
4. roofing	Geen asbest	-
4.1 Code: M04	Puntmonster	-
6. pleister muur	Geen asbest	-
6.1 Code: M01	Mengmonster	-
7. leien zijgevel	Geen asbest	-
8. pleister plafond	Geen asbest	-
8.1 Code: M02	Mengmonster	-
