# Asbestinventarisatetest

Bareelstraat 8, 2580 Putte

Attestnummer : 20240722-000084.001

Uitgegeven op : 22.07.2024

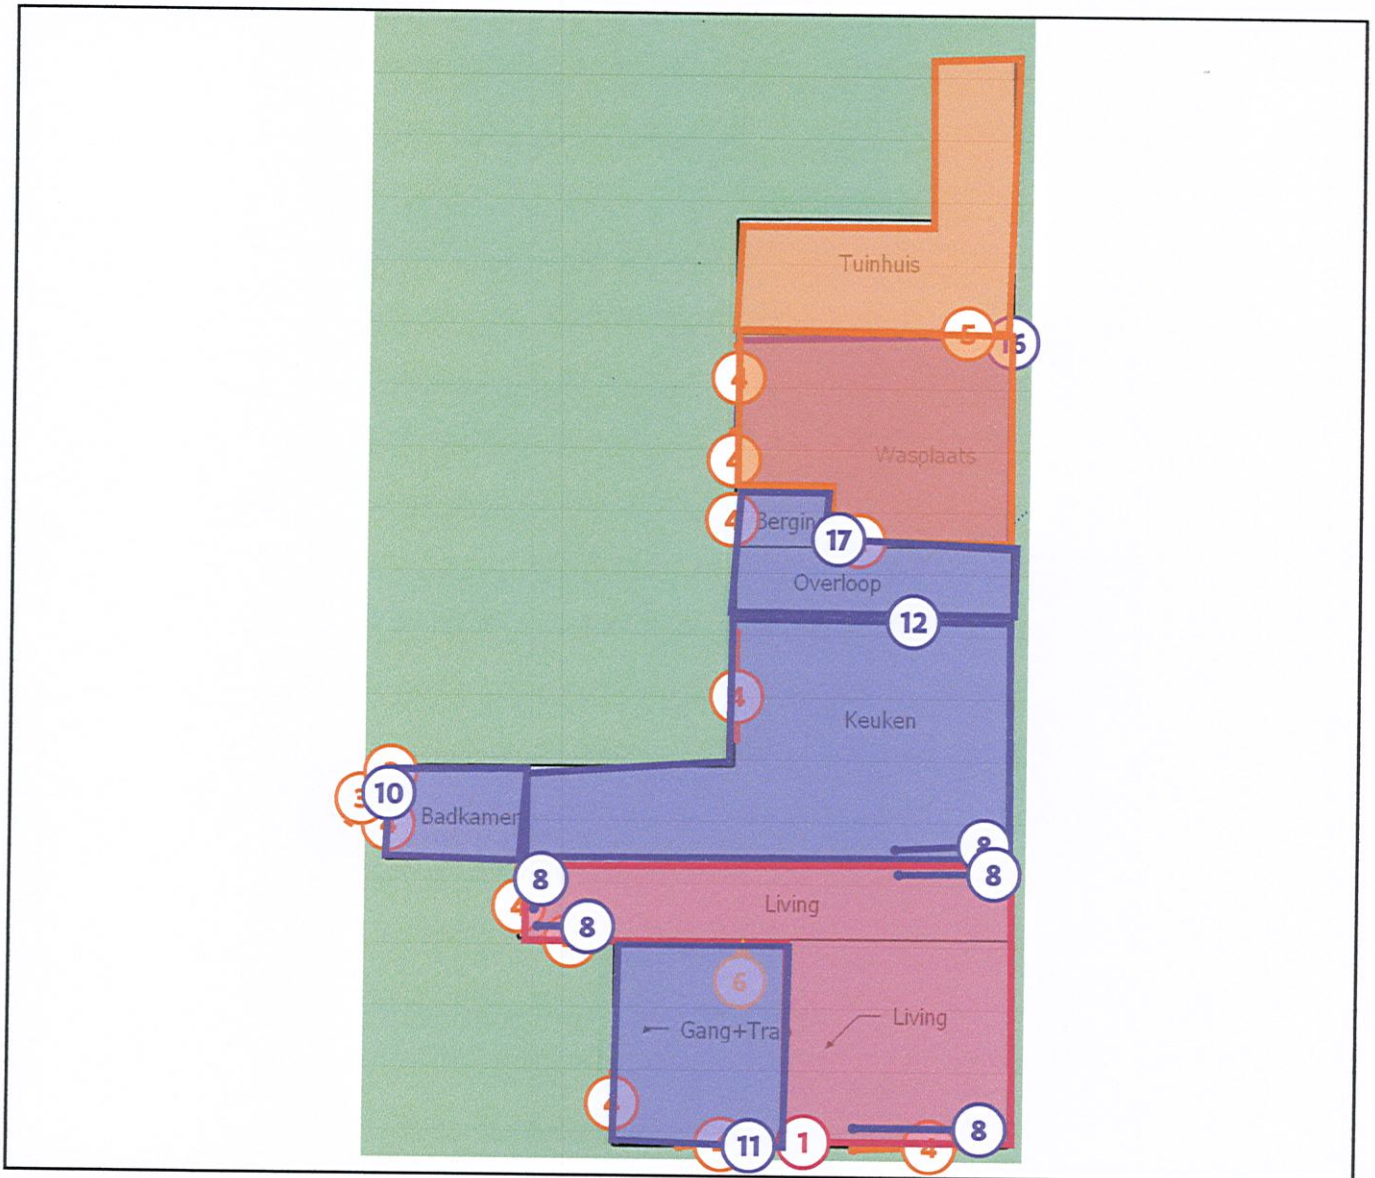
## Plan 1.1: Gelijkvloers

Beschrijving	Type	Actie
1. Vloerzeil living	Asbestmateriaal	Dringend verwijderen
2. Muisirite plafond wasplaats	Asbestmateriaal	Verwijderen
3. Cementbuis zijkant woning	Asbestmateriaal	Verwijderen
4. Mastiek ramen	Asbestmateriaal	Verwijderen
5. Gofplaten daken	Asbestmateriaal	Verwijderen

6. Bakeliet schakelaar	Asbestmateriaal	Zorgvuldig beheren
8. Pakkingen radiator	Advies	-
10. Vloer badkamer	Advies	-
11. Tegels gang	Advies	-
12. Laminaat keuken	Advies	-
16. Vloer zolder boven wasplaats	Advies	-
17. Vloer overloop	Advies	-

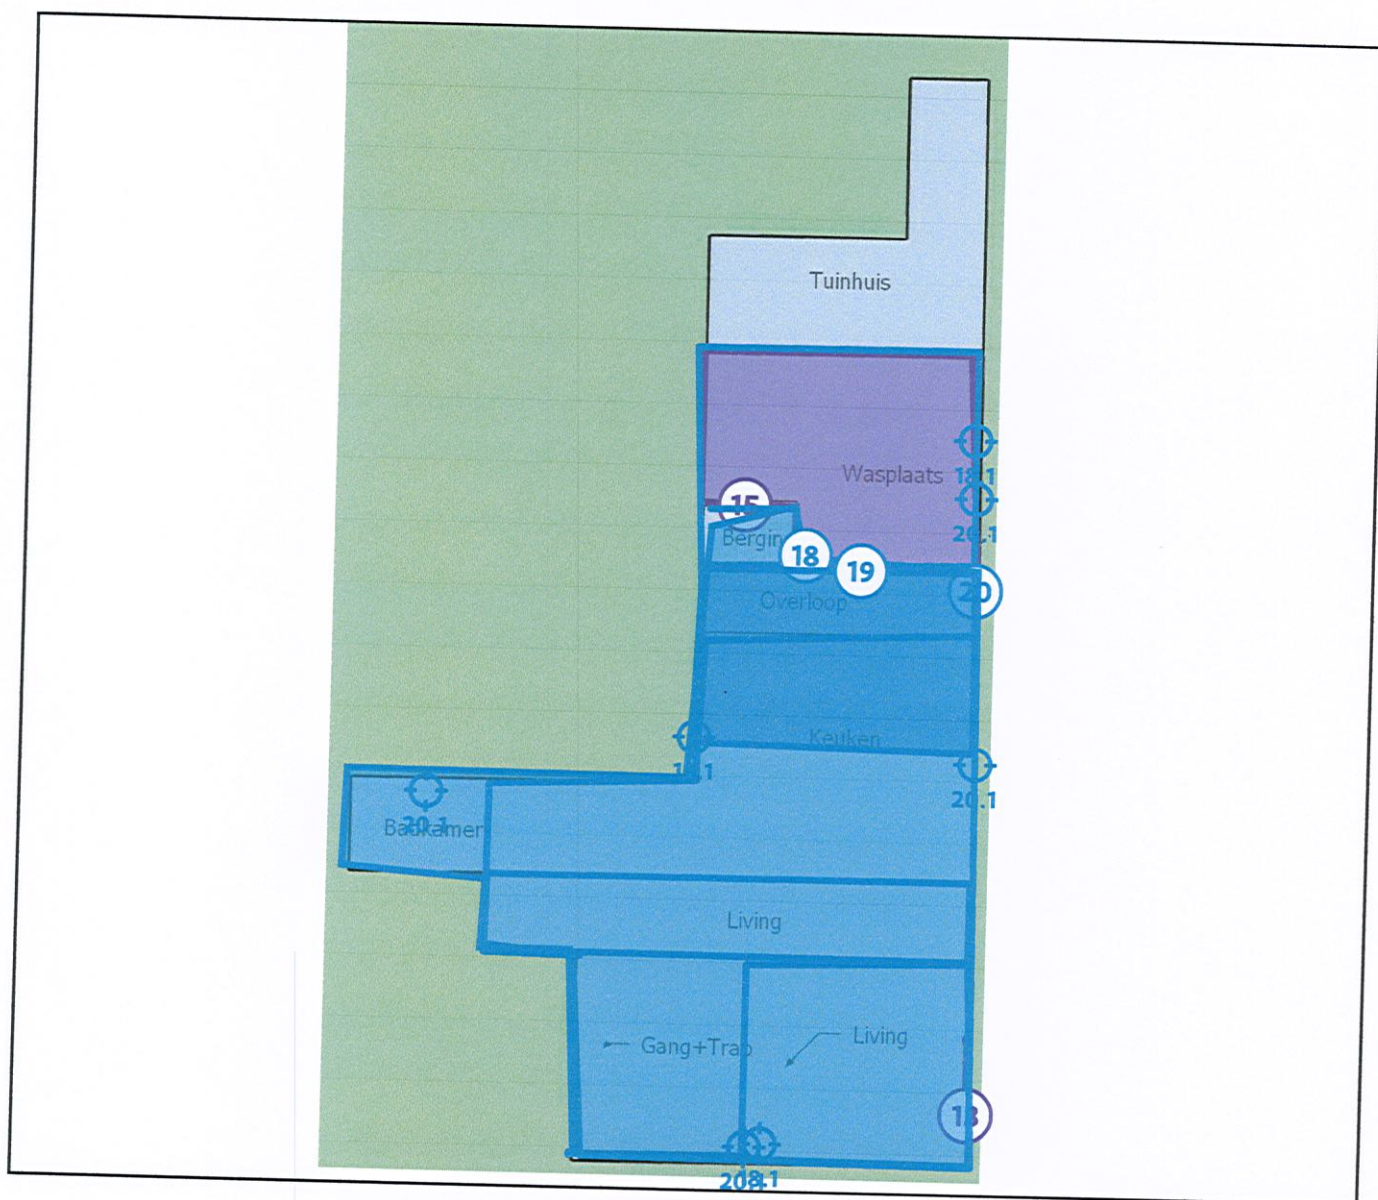
## Plan 1.2: Gelijkvloers

Beschrijving	Type	Actie
13. Schouw	Advies	-
15. Vloer wasplaats	Advies	-
18. Pleisterwerk plafond	Geen asbest	-
18.1 Code: ID02	Mengmonster	-
19. Roofing	Geen asbest	-

20. Pleisterwerk muren	Geen asbest	-
20.1 Code: ID01	Mengmonster	-

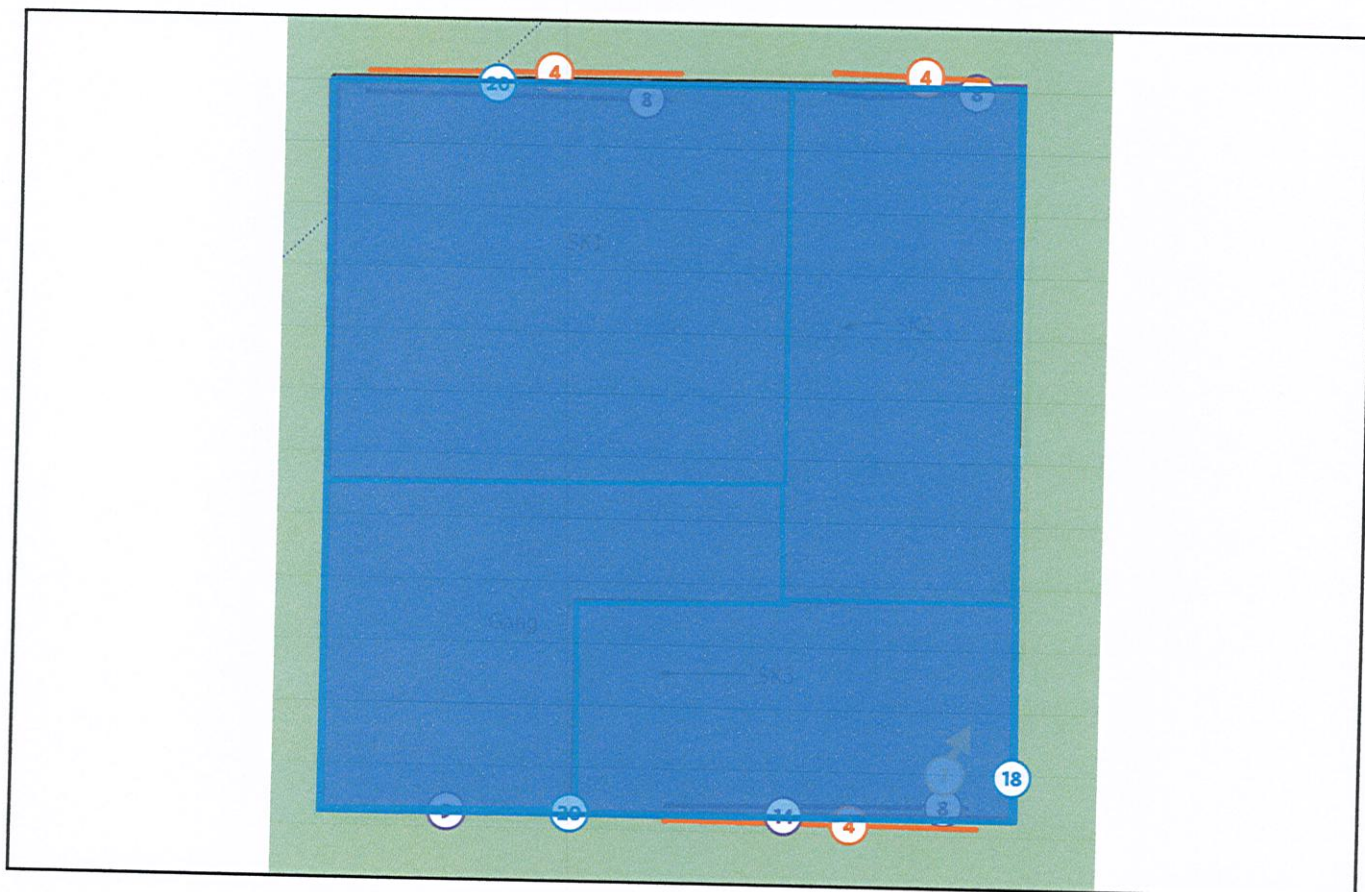
## Plan 1.3: 1ste verdieping

Beschrijving	Type	Actie
4. Mastiek ramen	Asbestmateriaal	Verwijderen
7. Cementbuis dak	Asbestmateriaal	Zorgvuldig beheren
8. Pakkingen radiator	Advies	-
9. Vloer 1ste verdieping	Advies	-
14. Dakpannen	Advies	-
18. Pleisterwerk plafond	Geen asbest	-
20. Pleisterwerk muren	Geen asbest	-
