Asbestinventarisatetest

Grote Baan 43, 3150 Haacht

Attestnummer : 20240909-000515.000

Niet-asbestveilig

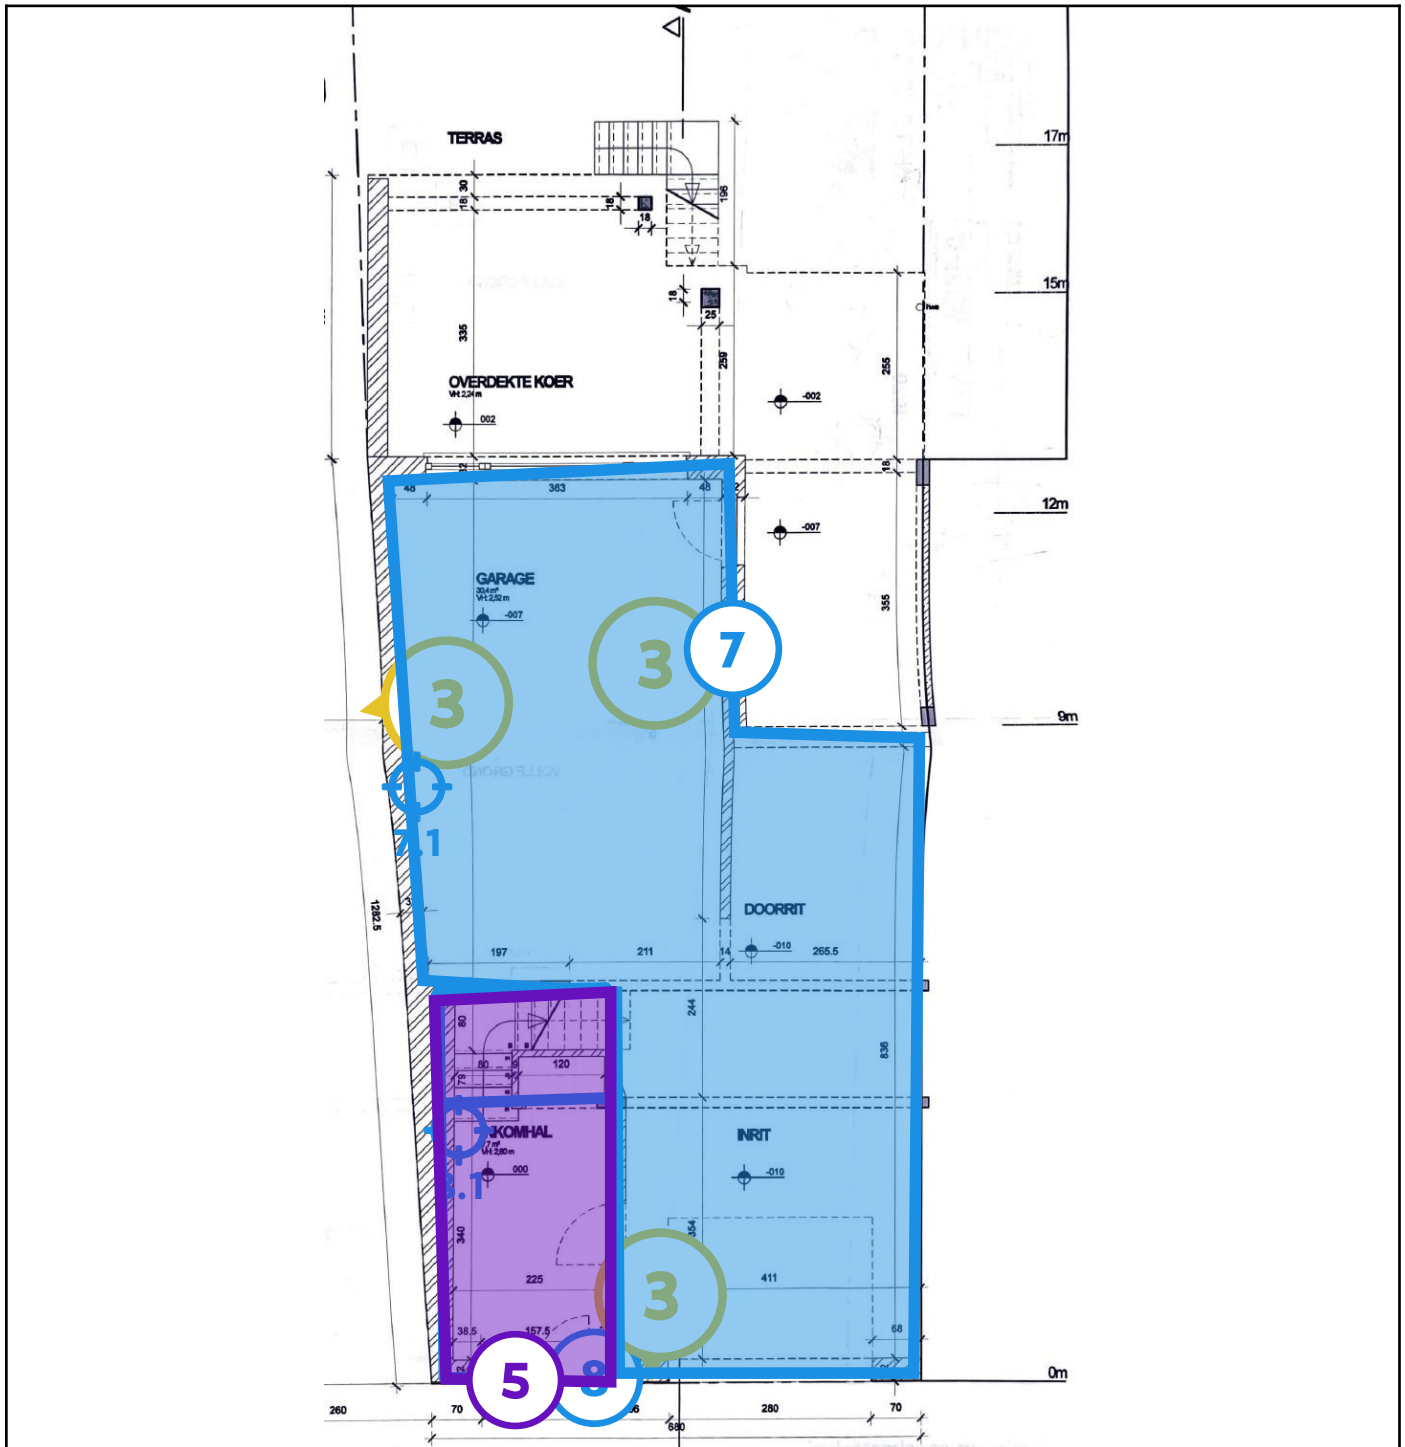
Plan 1.1: Gelijkvloers

Beschrijving	Type	Actie
3. elektriciteitskast/schakelaars	Asbestmateriaal	Zorgvuldig beheren
5. vals plafond	Advies	-

7. pleister plafond (garage)	Geen asbest	-
7.1 Code: M04	Mengmonster	-
8. pleister muur	Geen asbest	-
8.1 Code: M03	Mengmonster	-

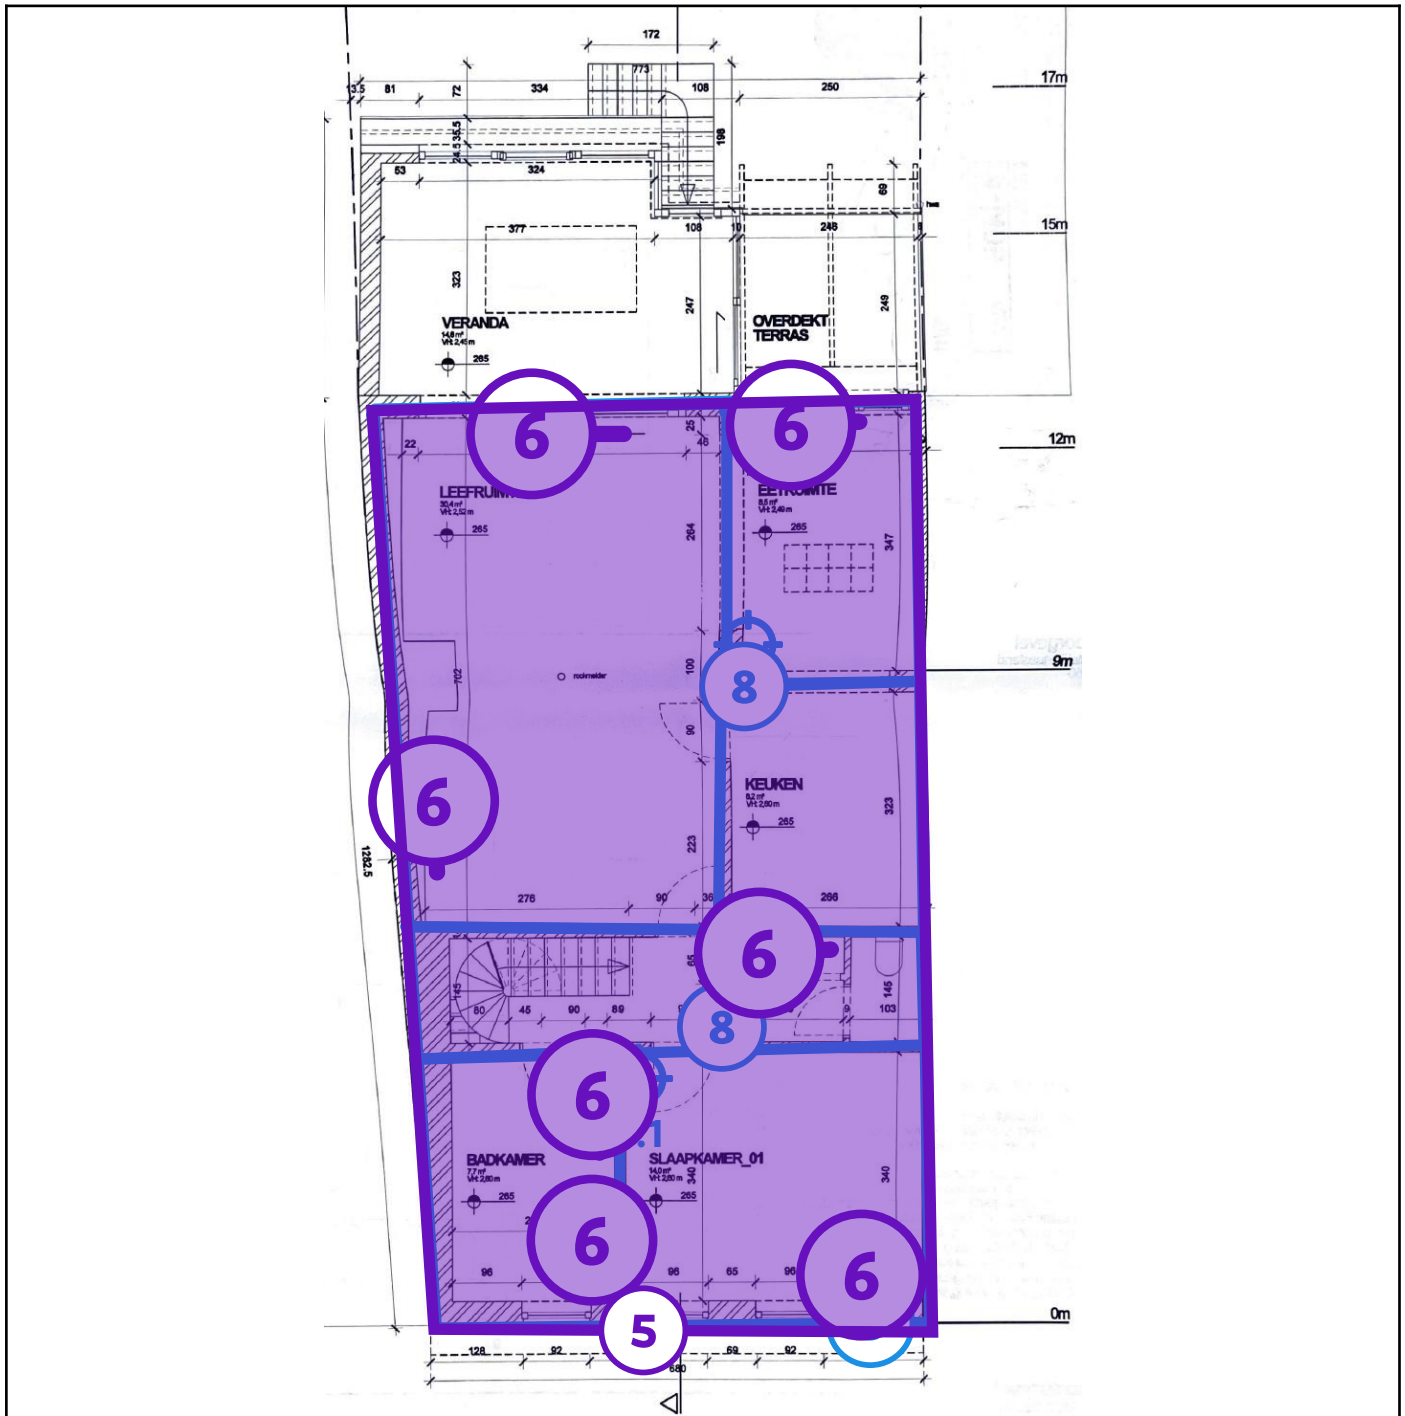
Plan 1.2: 1ste verdieping

Beschrijving	Type	Actie
5. vals plafond	Advies	-
6. radiatoren	Advies	-

8. pleister muur	Geen asbest	-
8.1 Code: M03	Mengmonster	-

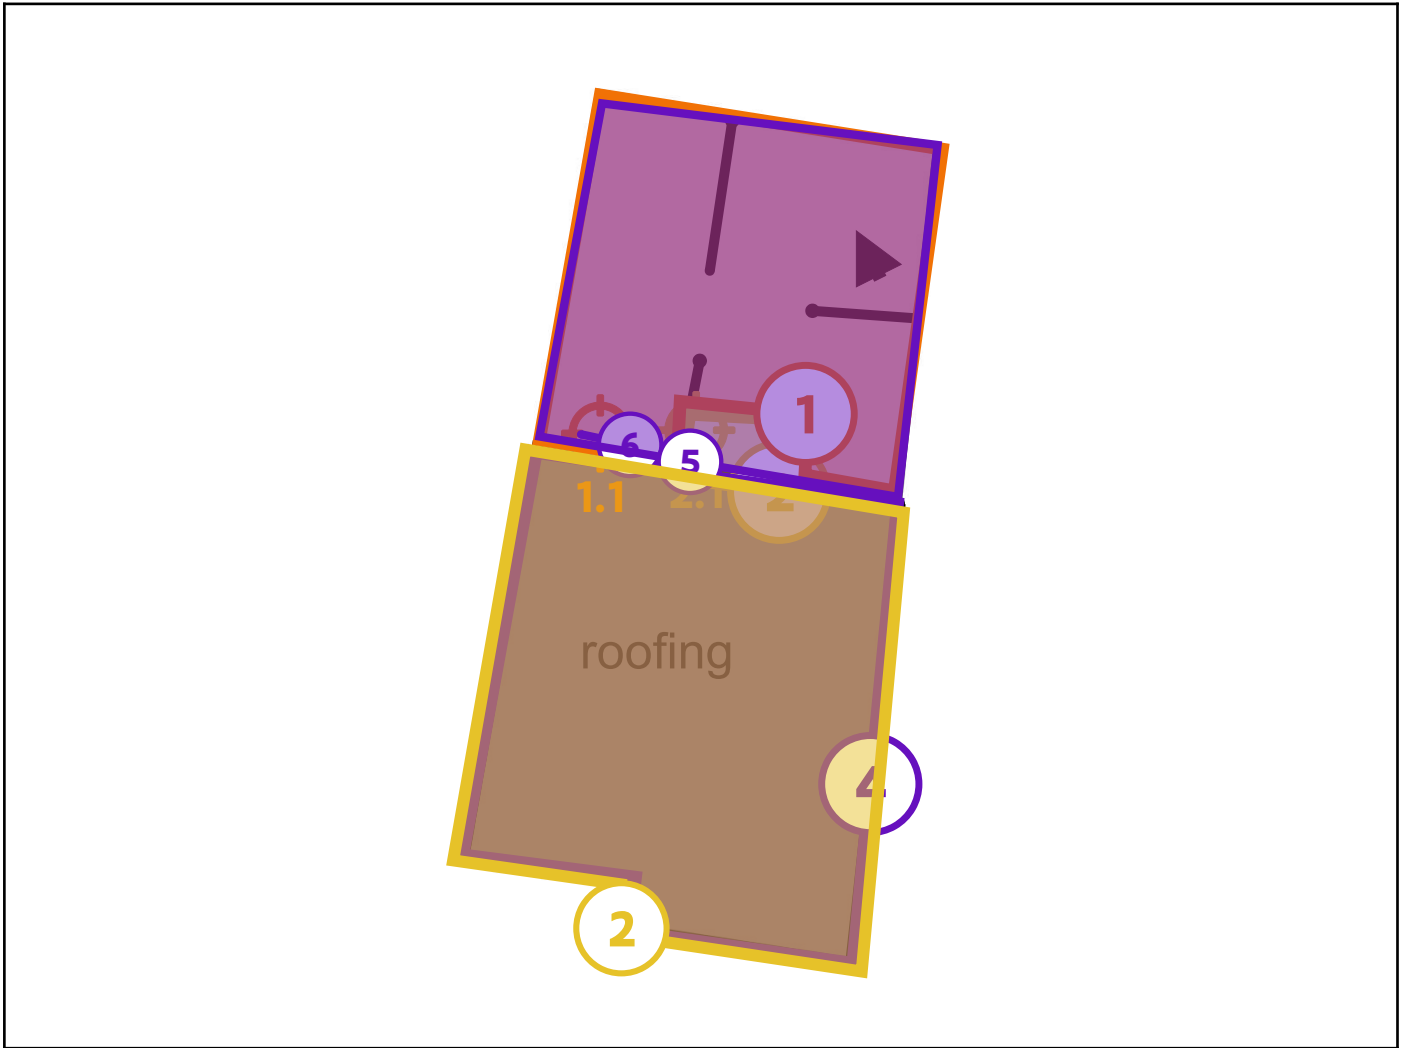
Plan 1.3: Zolder

Beschrijving	Type	Actie
1. dakleien	Asbestmateriaal	Verwijderen
1.1 Code: M02	Puntmonster	-
2. roofing boven raam zolder	Asbestmateriaal	Zorgvuldig beheren
2.1 Code: M01	Puntmonster	-
4. roofing boven 1ste verdieping	Advies	-
5. vals plafond	Advies	-
6. radiatoren	Advies	-
