Asbestinventarisatetest

Duffelsesteenweg 84, 2550 Kontich

Attestnummer : 20241028-000052.000

Uitgegeven op : 28.10.2024

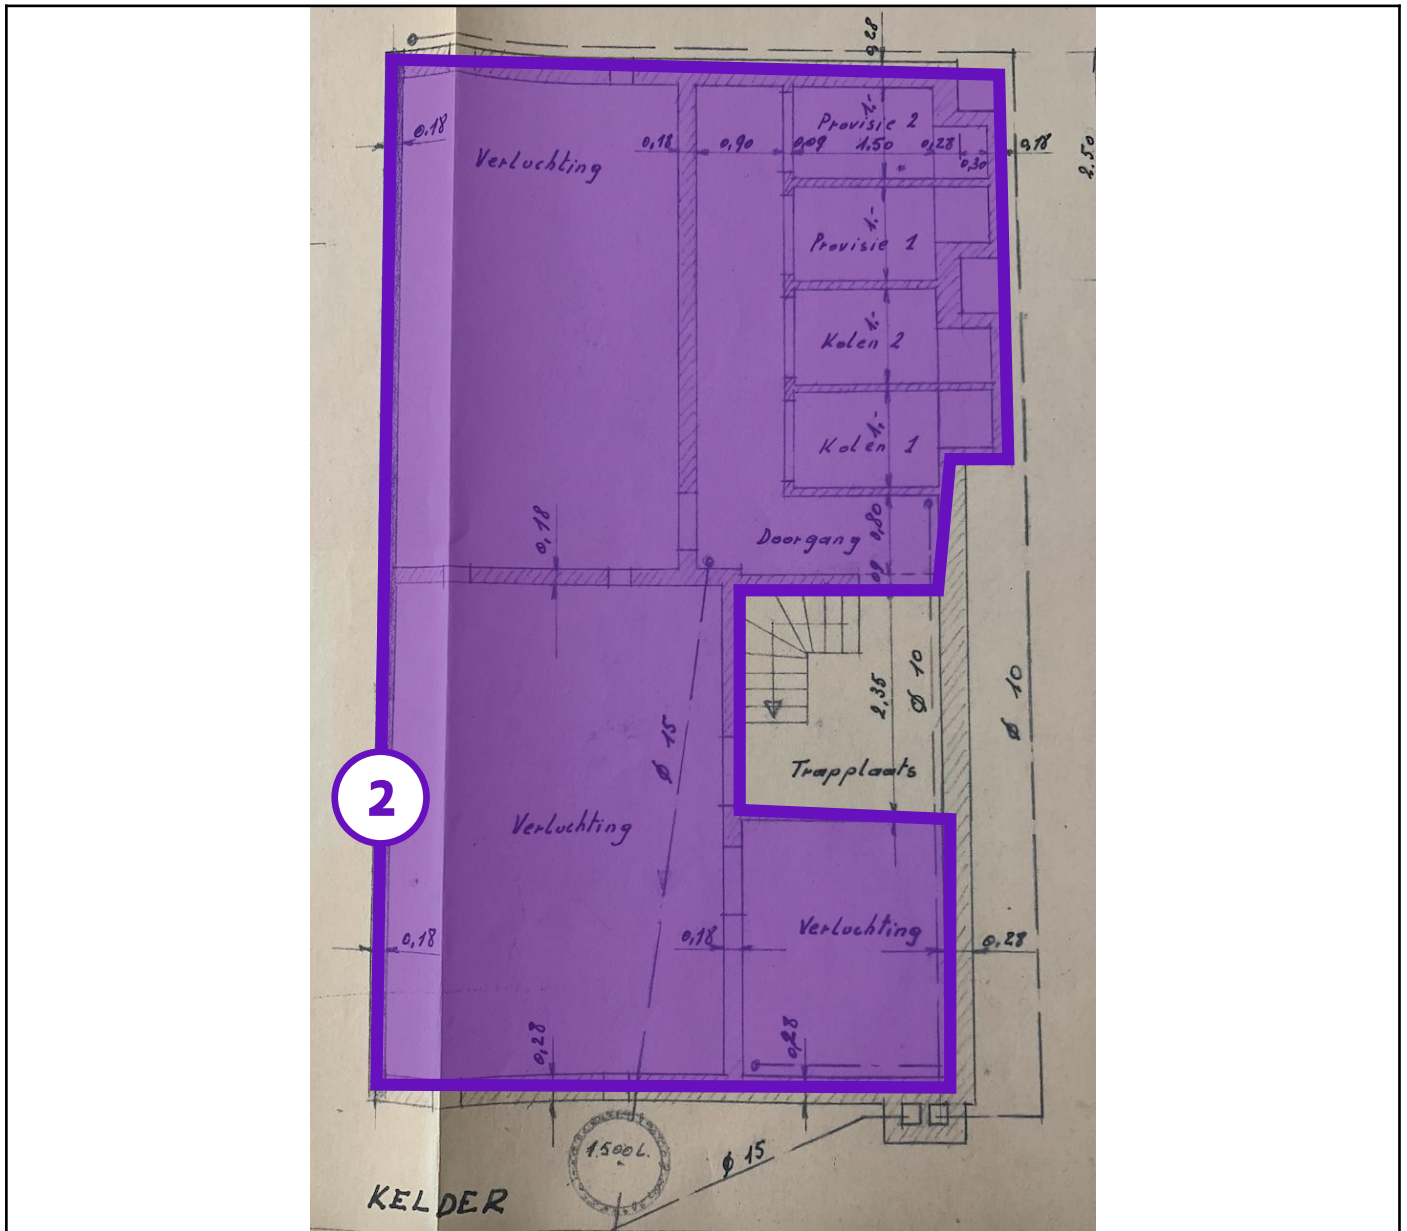
Plan 1.1: Kelder

Beschrijving	Type	Actie
2. Kelder/Funderingen	Beperking	-

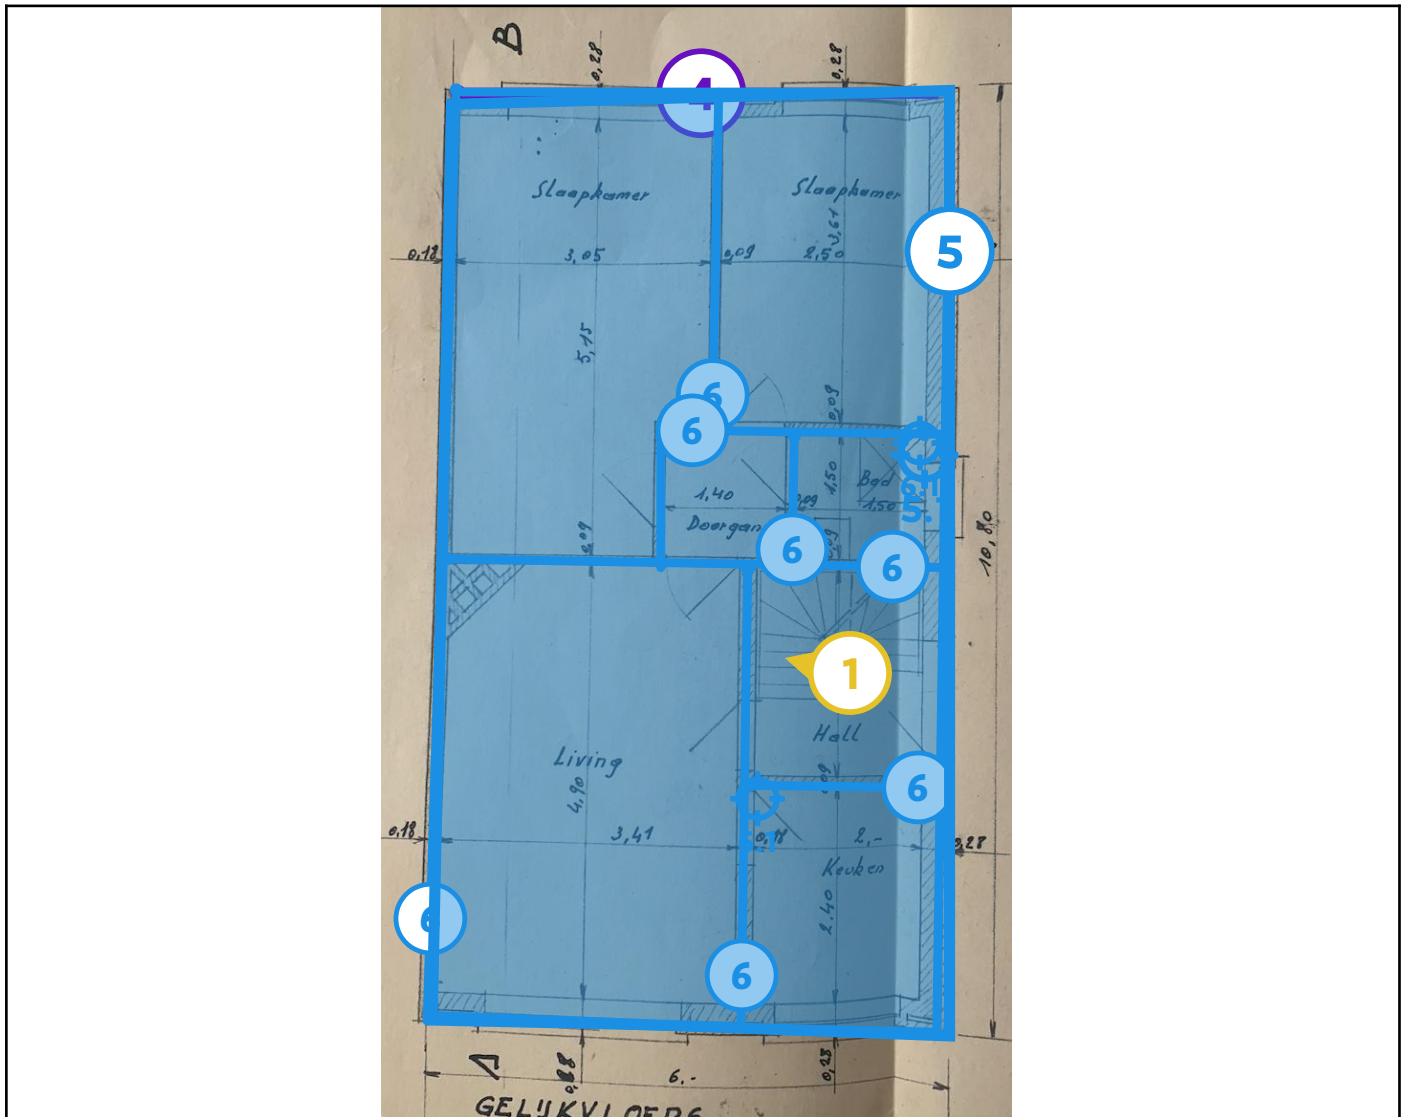
Plan 1.2: Gelijkvloers

Beschrijving	Type	Actie
1. elektriciteitskast	Asbestmateriaal	Zorgvuldig beheren
4. leien achtergevel	Advies	-
5. pleister plafond	Geen asbest	-
5.1 Code: M02	Mengmonster	-
6. pleister muur	Geen asbest	-
6.1 Code: M01	Mengmonster	-

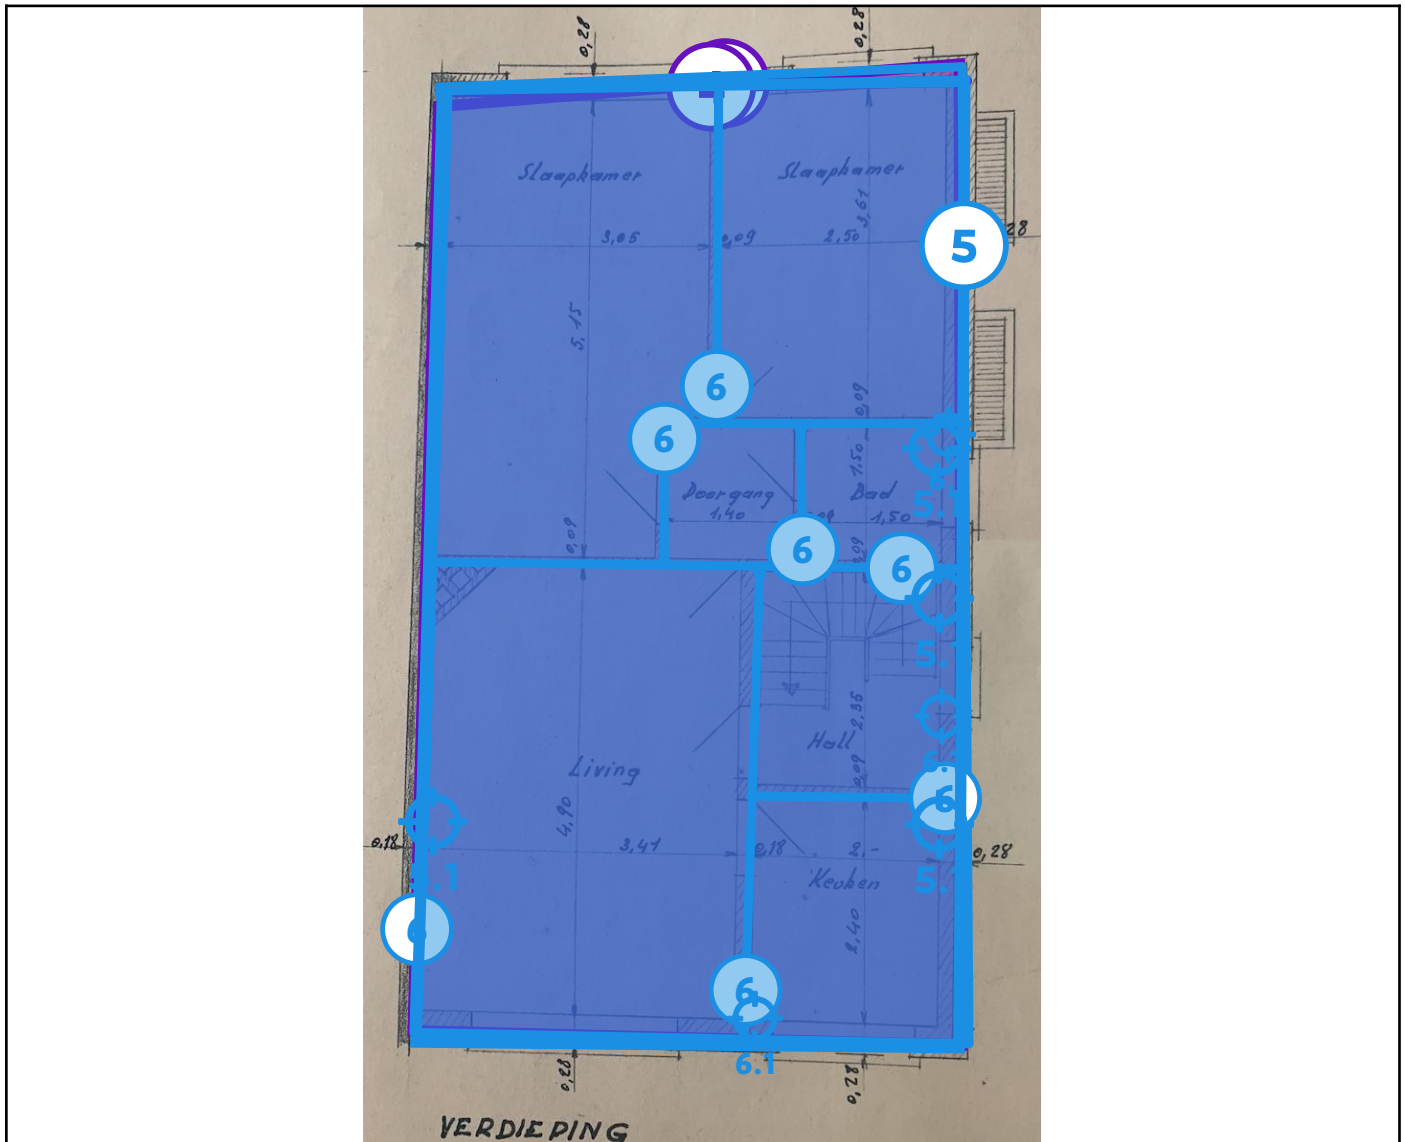
Plan 1.3: 1ste verdieping

Beschrijving	Type	Actie
3. dak hoofdgebouw	Advies	-
4. leien achtergevel	Advies	-
5. pleister plafond	Geen asbest	-
5.1 Code: M02	Mengmonster	-
6. pleister muur	Geen asbest	-
6.1 Code: M01	Mengmonster	-

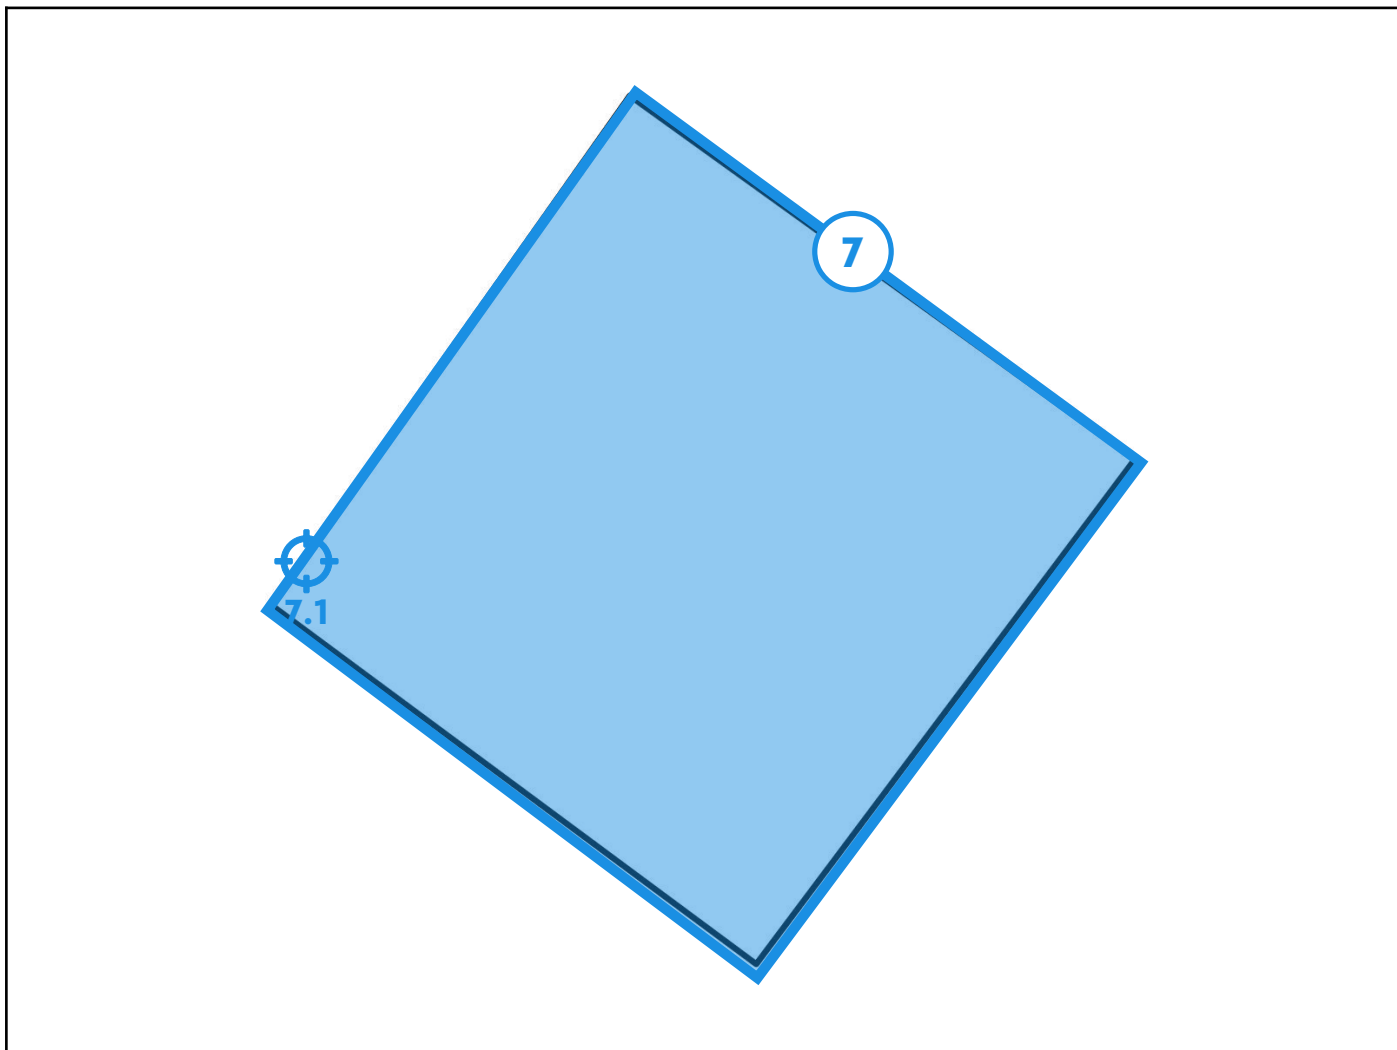
Plan 2.1: Garages plan

Beschrijving	Type	Actie
7. roofing garages	Geen asbest	-
7.1 Code: M03	Puntmonster	-
