Asbestinventarisatetest

Veldenstraat 41, 2580 Putte

Attestnummer : 20241117-000128.000

Uitgegeven op : 17.11.2024

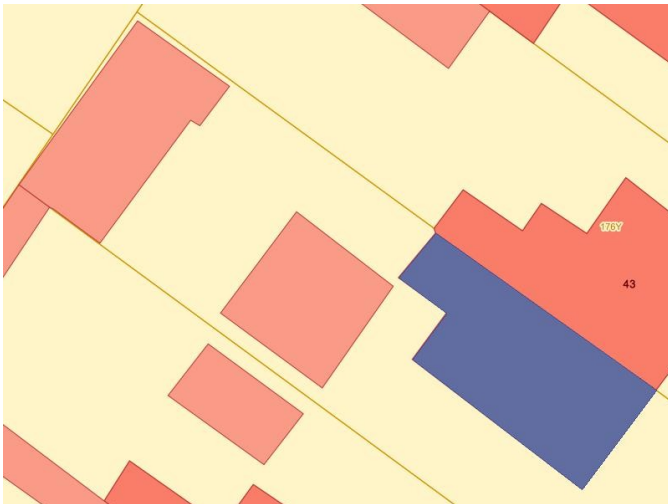
Zone 1: Hoofdgebouw

- 5 Asbestmaterialen**
- 0 Beperkingen
- 0 Uitsluitingen
- 0 Roerende goederen
- 0 Puin, steenslag, (water)bodem
- 1 Advies**
- 2 Geen asbest**

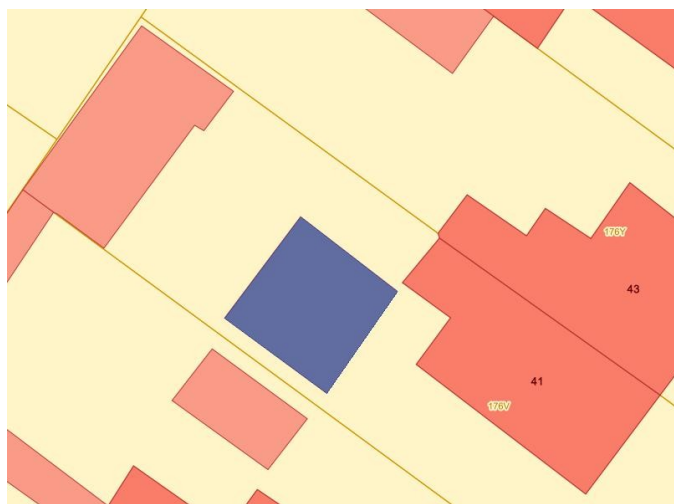
Zone 2: Garage + Bijgebouw

- 1 Asbestmateriaal**
- 0 Beperkingen
- 0 Uitsluitingen
- 0 Roerende goederen
- 0 Puin, steenslag, (water)bodem
- 0 Adviezen
- 0 Geen asbest

Beschrijving	Type	Actie
3. roofing garage	Asbestmateriaal	Verwijderen
3.1 Code: M04	Puntmonster	-

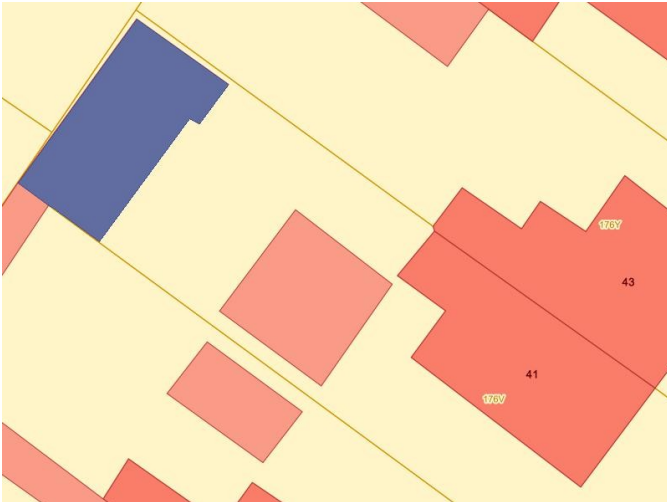
Zone 3: Achterste Bijgebouw

2 Asbestmaterialen
