Asbestinventarisatetest

Augustijnenlei 12, 2580 Putte

Attestnummer : **20241123-000083.000**

Uitgegeven op : **23.11.2024**

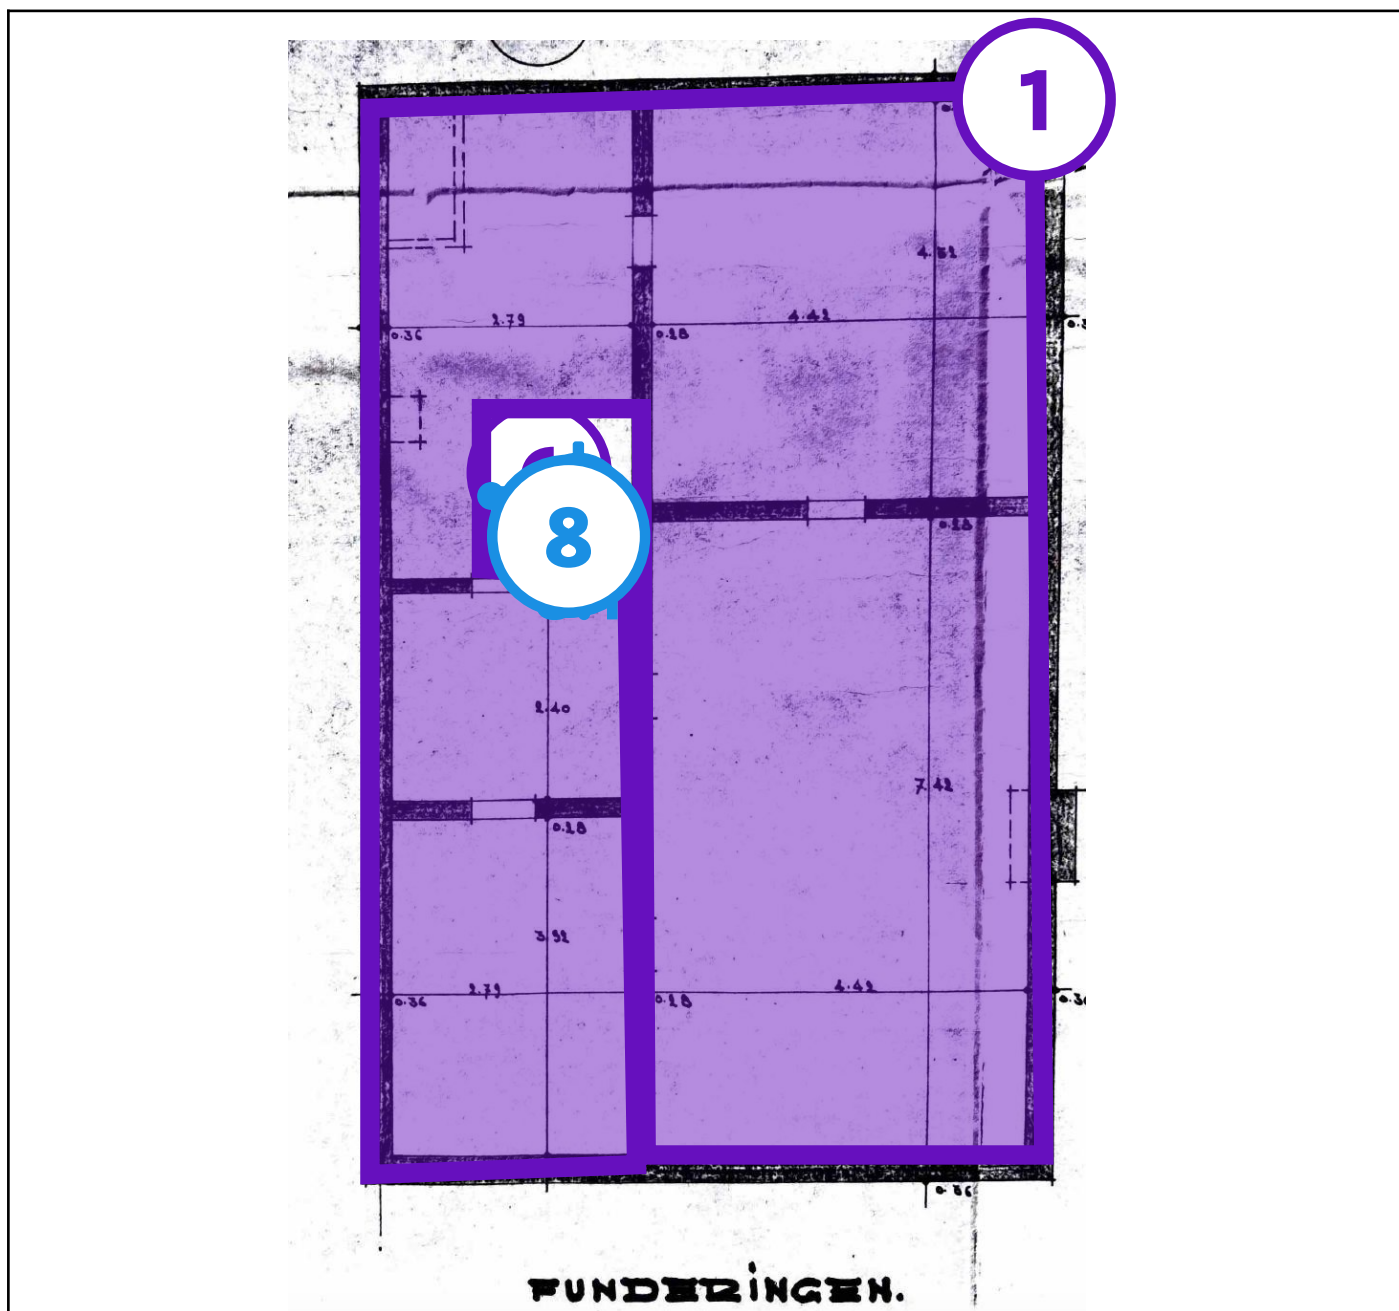
Plan 1.1: Funderingen

Beschrijving	Type	Actie
1. funderingen	Beperking	-
6. buis funderingen	Advies	-
8. leidingisolatie (funderingen)	Geen asbest	-
8.1 Code: M03	Mengmonster	-

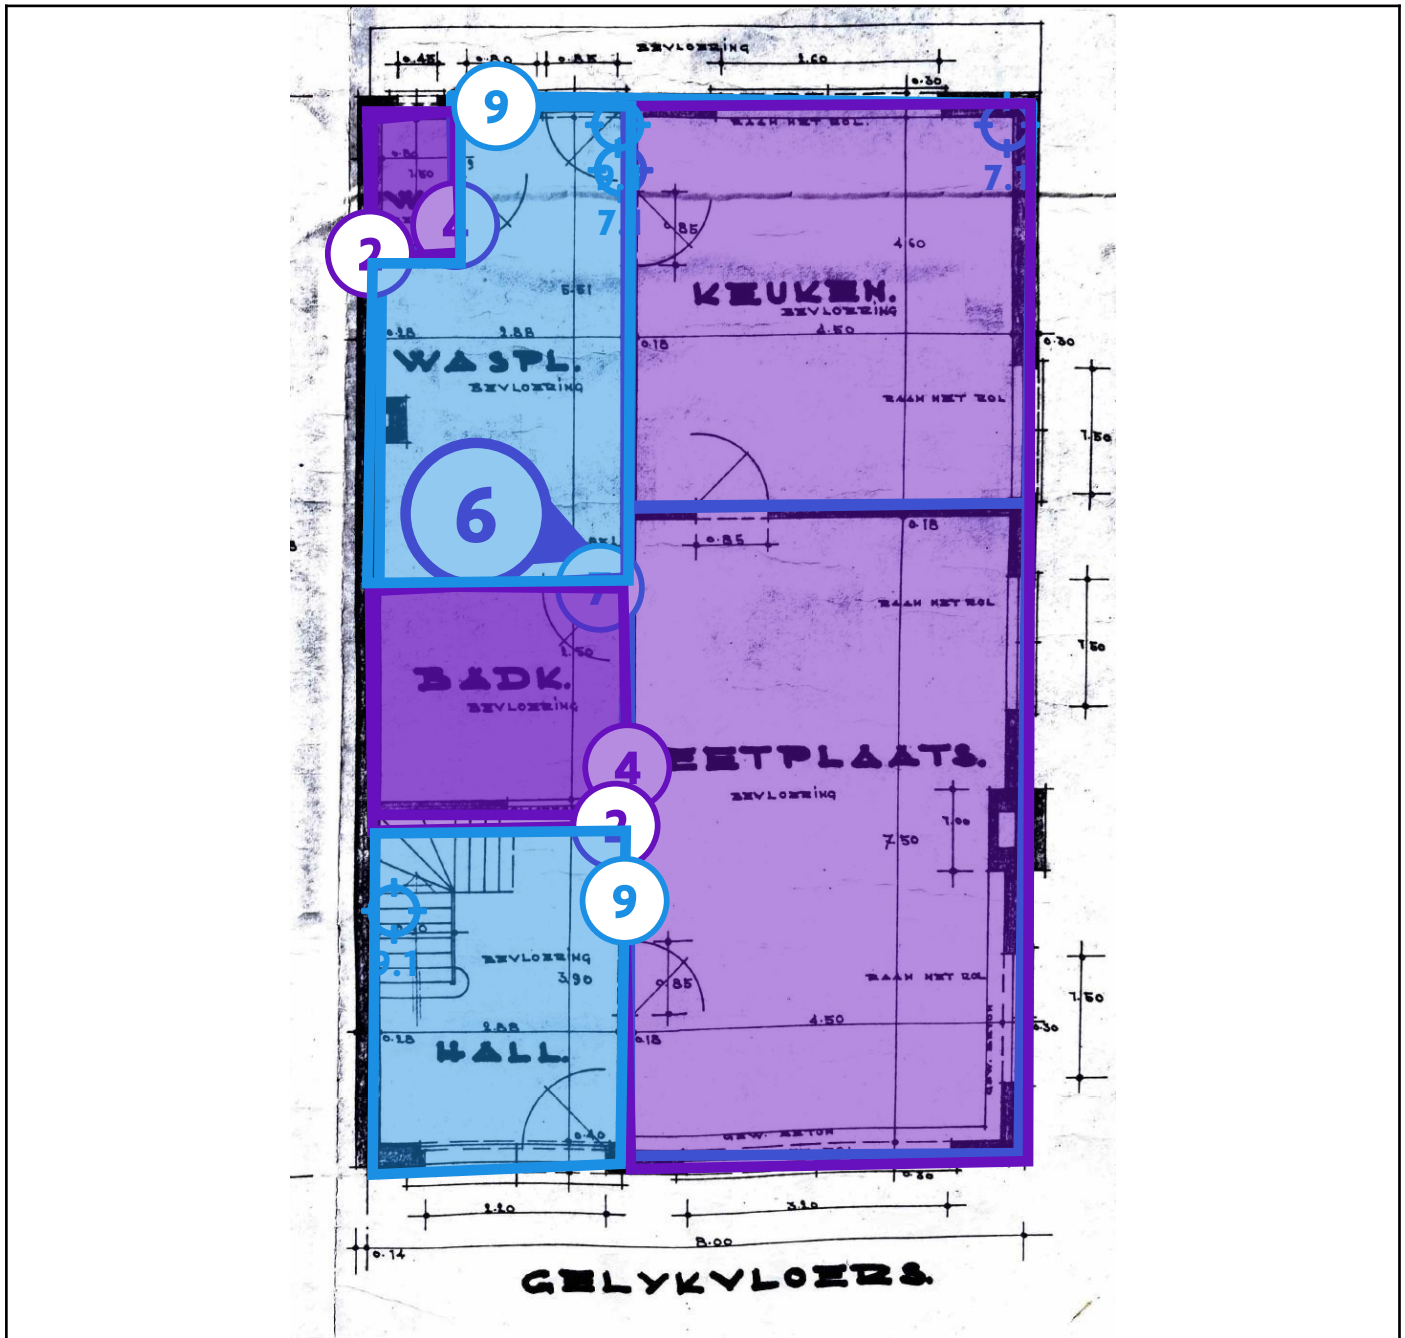
Plan 1.2: Gelijkvloers

Beschrijving	Type	Actie
2. vals plafond	Advies	-
4. betegeld	Advies	-
6. buis funderingen	Advies	-

7. pleister muur	Geen asbest	-
7.1 Code: M01	Mengmonster	-
9. pleister plafond	Geen asbest	-
9.1 Code: M02	Mengmonster	-

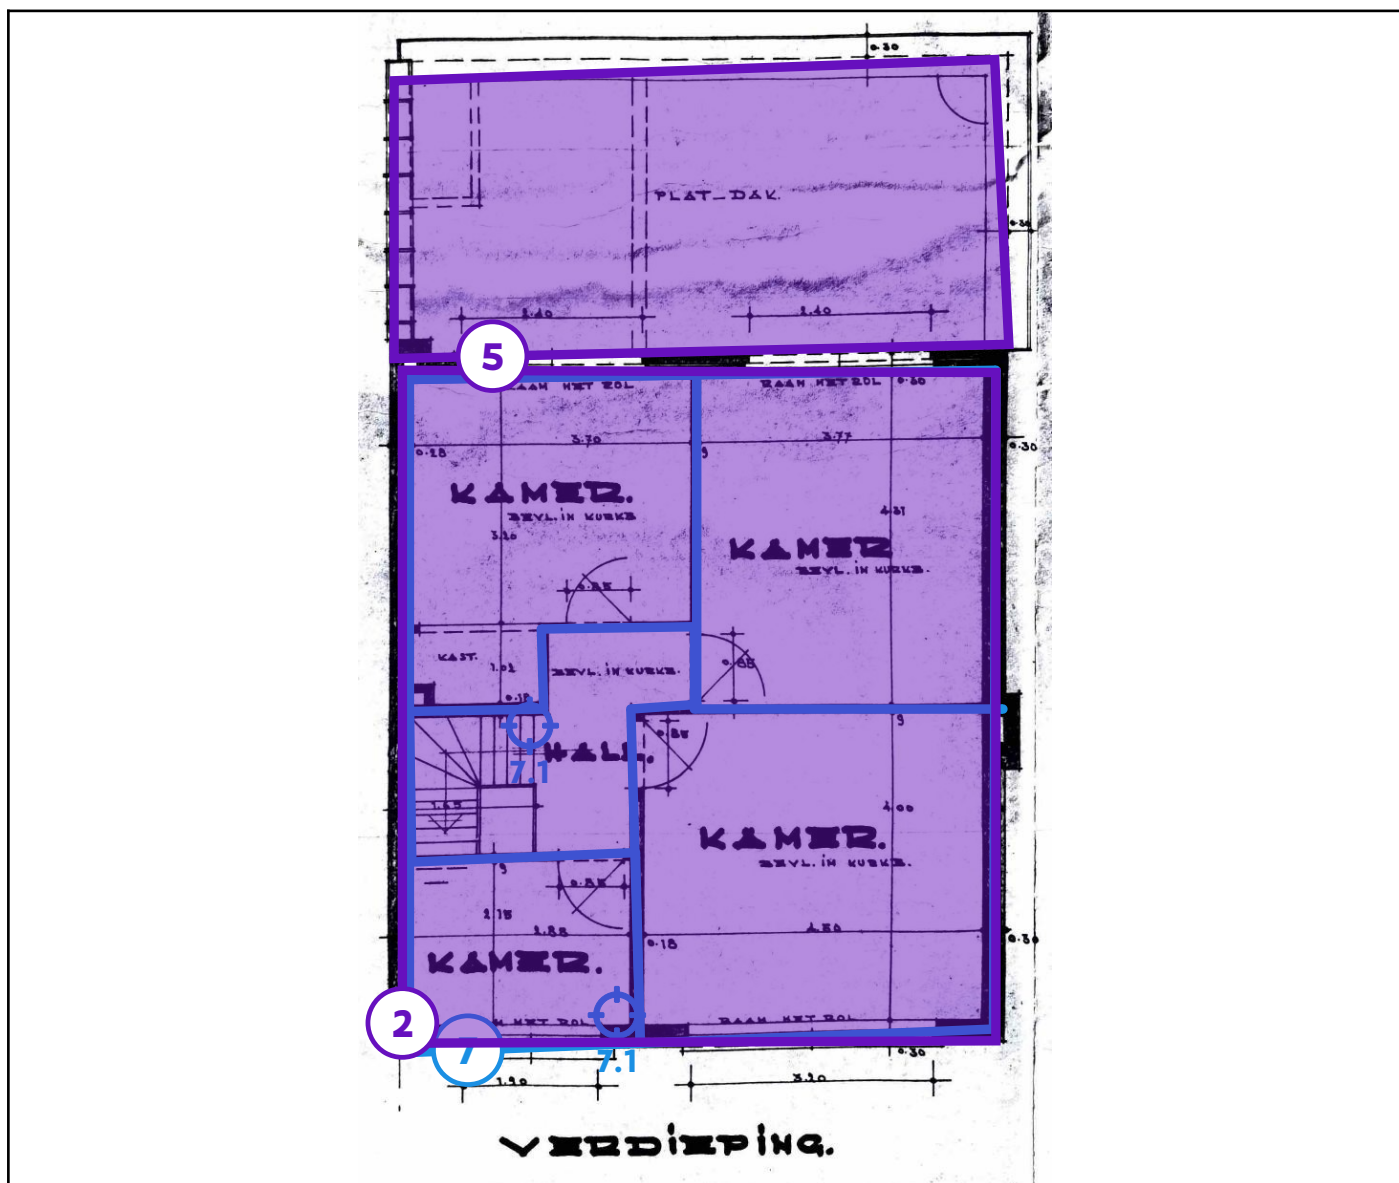
Plan 1.3: 1ste verdieping

Beschrijving	Type	Actie
2. vals plafond	Advies	-
5. gerenoveerde roofing (2021)	Advies	-
7. pleister muur	Geen asbest	-
7.1 Code: M01	Mengmonster	-

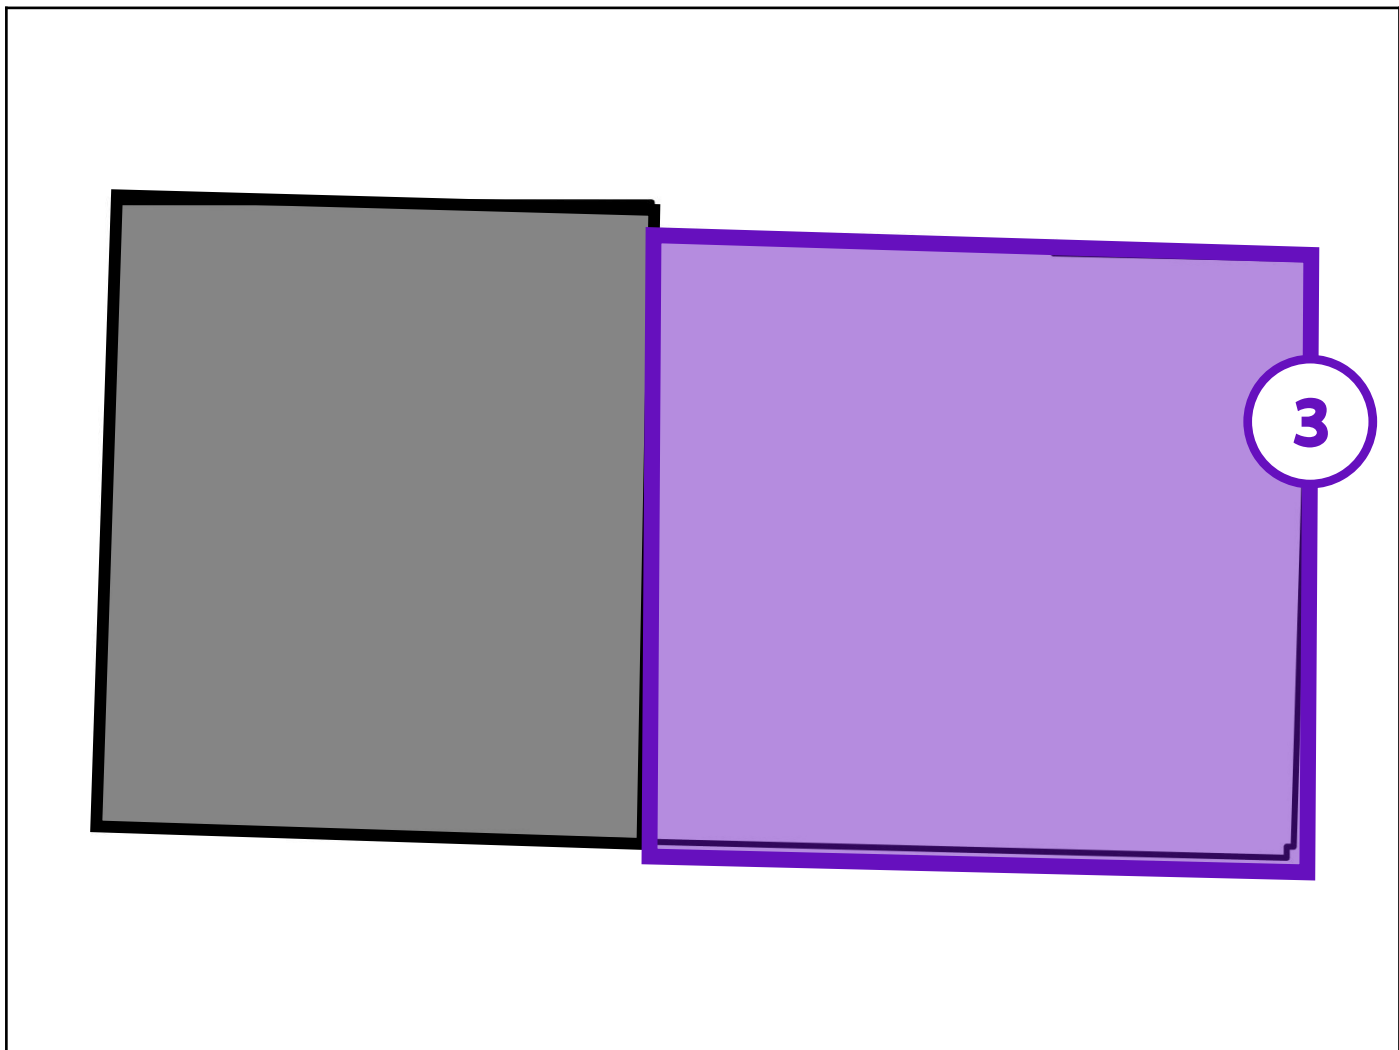
Plan 1.4: Zolder

Beschrijving	Type	Actie
3. (onder-)dak	Advies	-

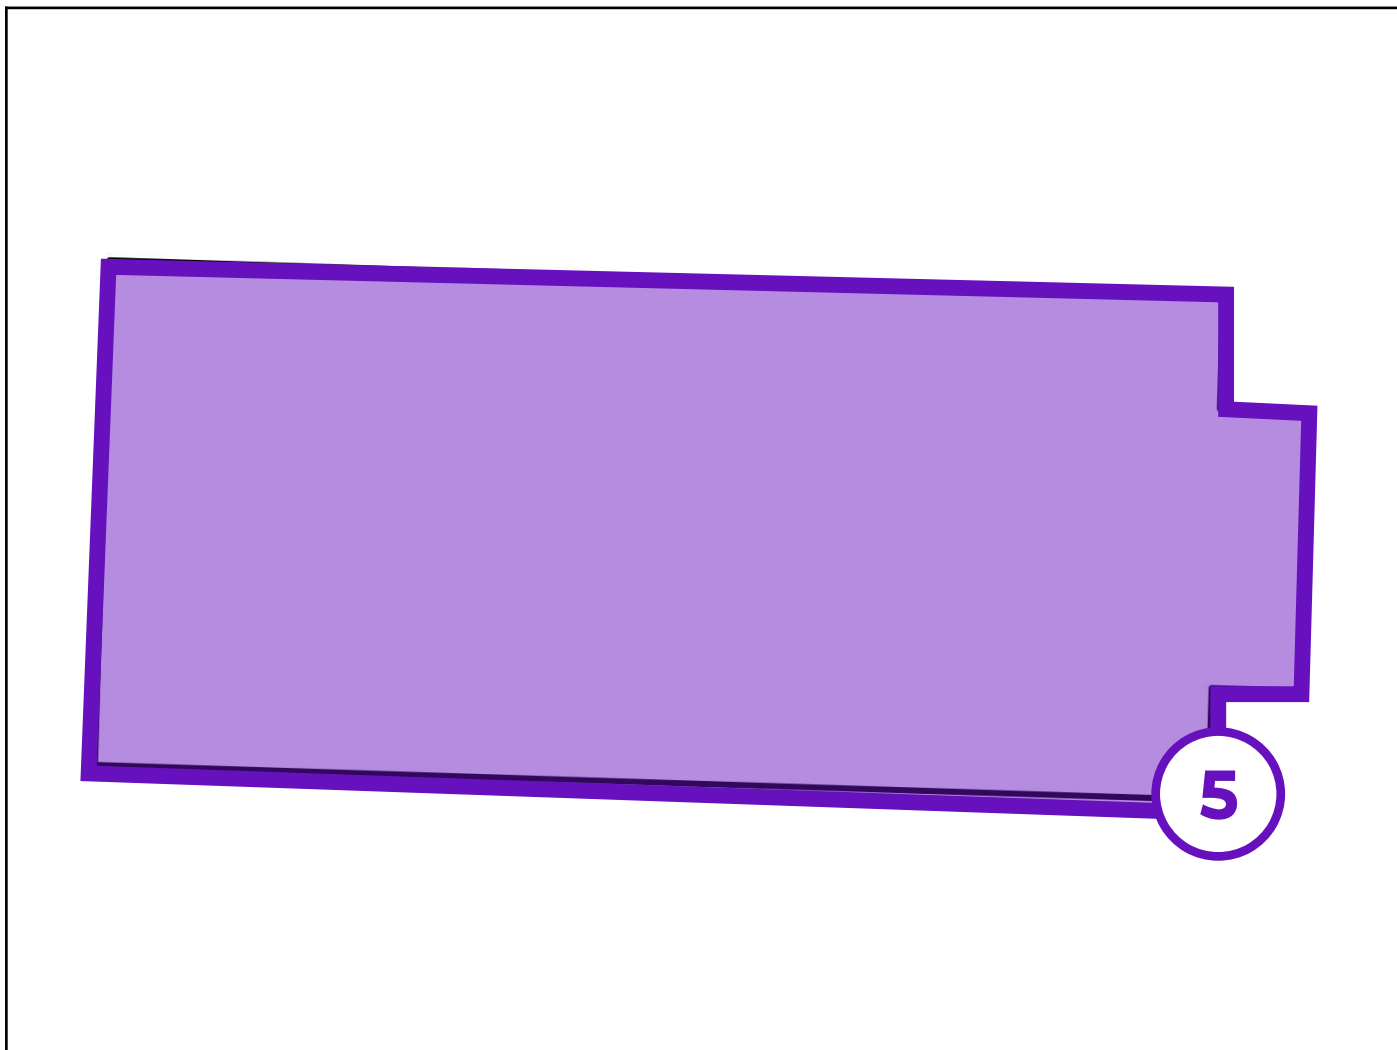
Plan 2.1: Garage plan

Beschrijving	Type	Actie
5. gerenoveerde roofing (2021)	Advies	-
