Asbestinventarisatetest

Rechtestraat 26A, 3120 Tremelo

Attestnummer : 20240220-000234.000

Asbestveilig

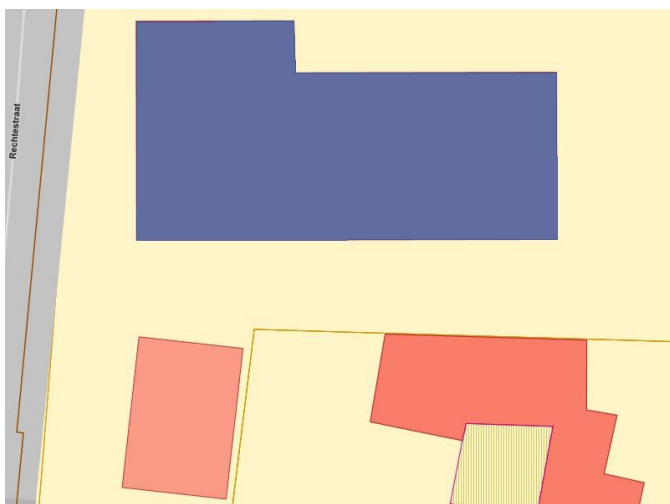
Zone 1: Hoofdgebouw

Tijdens de inspectie vastgesteld:

1 Asbestmateriaal

0 Beperking

0 Uitsluiting

3 Advies

2 Geen asbest

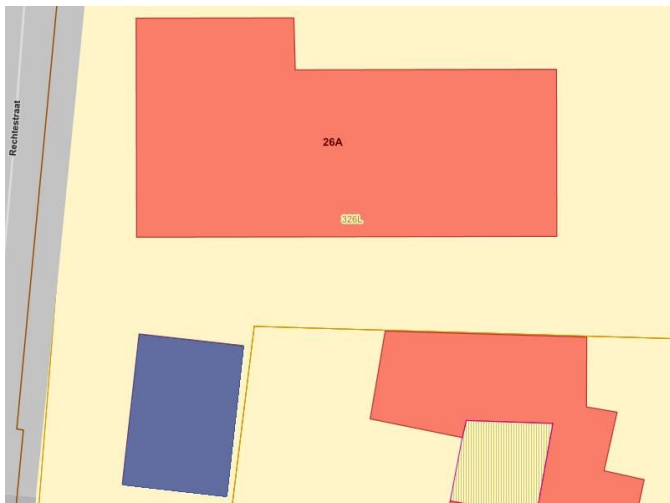
Zone 2: Bijgebouw

Tijdens de inspectie vastgesteld:

- 0 Asbestmaterialen
- 0 Beperkingen
- 0 Uitsluitingen
- 0 Roerende goederen
- 0 Puin, steenslag, (water)bodem
- 1 Adviezen**
- 0 Geen asbest
