Asbestinventarisatetest

Weynesbaan 6, 2820 Bonheiden

Attestnummer : 20241226-000228.000

Uitgegeven op : 26.12.2024

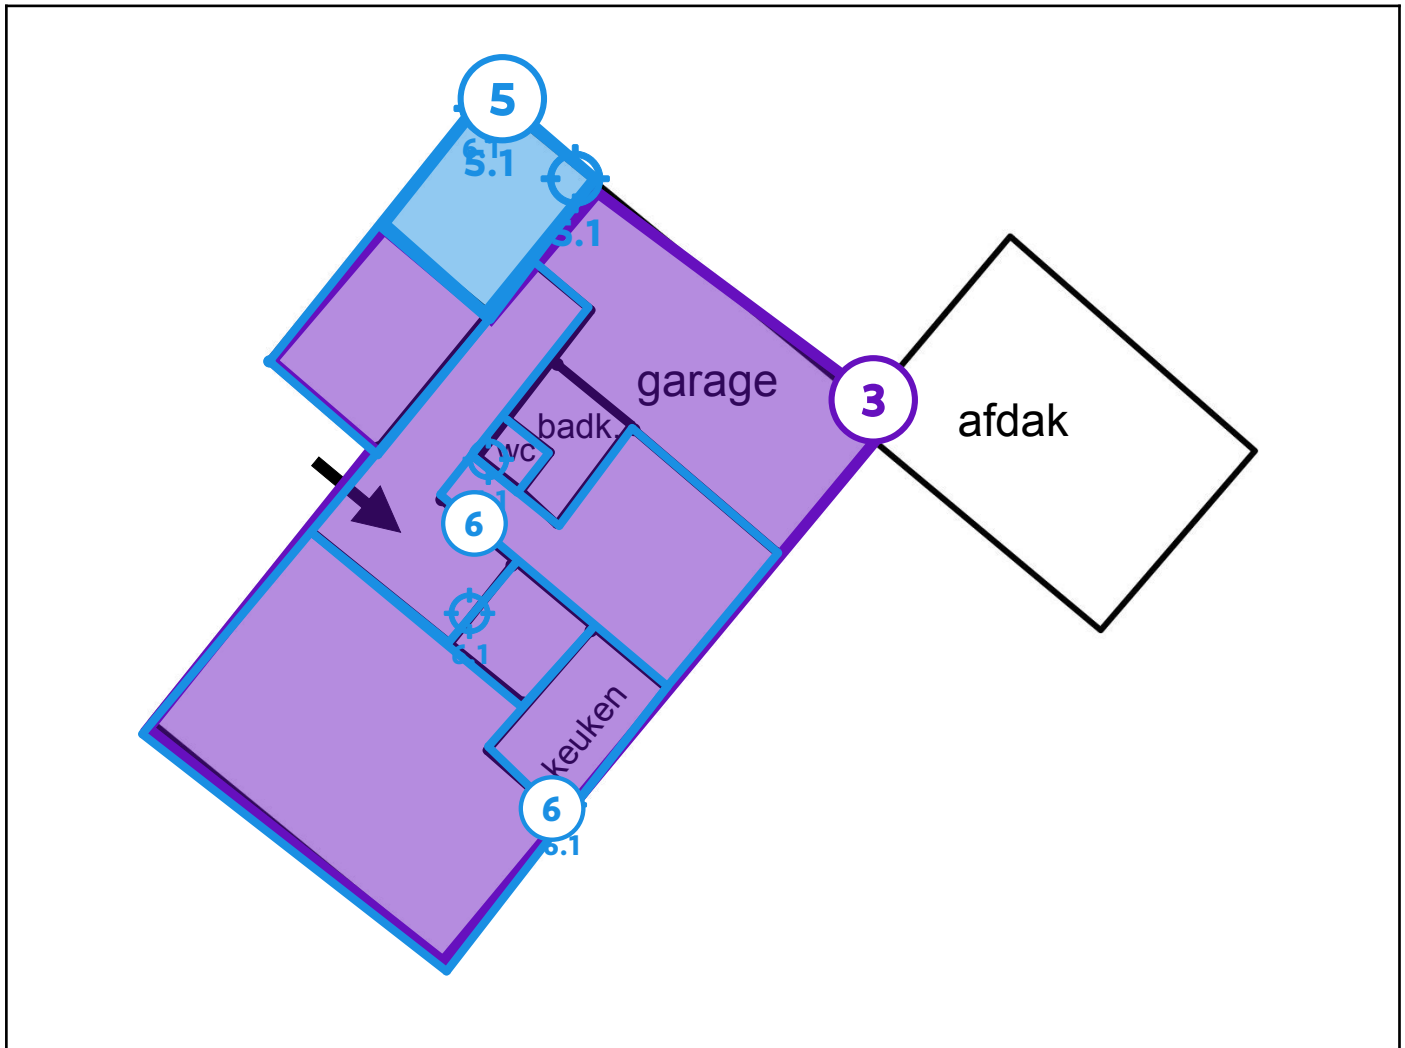
Plan 1.2: Gelijkvloers

Beschrijving	Type	Actie
3. vals plafond	Advies	-
5. pleister plafond	Geen asbest	-
5.1 Code: M02	Mengmonster	-
6. pleister muur	Geen asbest	-
6.1 Code: M01	Mengmonster	-

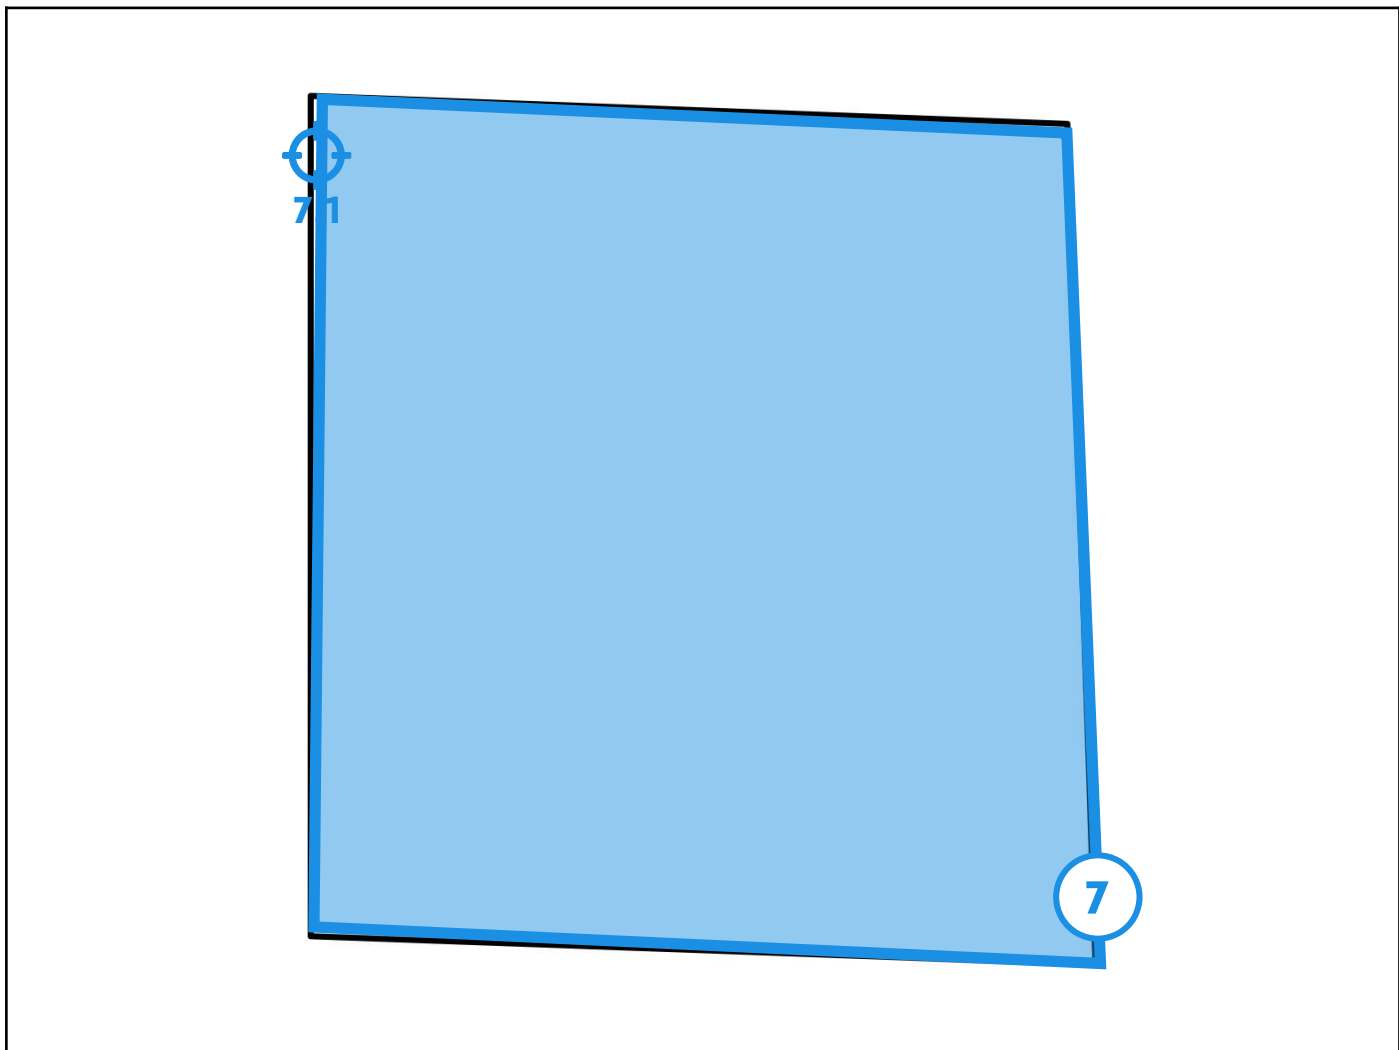
Plan 2.1: Tuinhuis plan

Beschrijving	Type	Actie
7. roofing tuinhuis	Geen asbest	-
7.1 Code: M04	Puntmonster	-
