Asbestinventarisatetest

Walemstraat 60, 2860 Sint-Katelijne-Waver

Attestnummer : 20241209-000311.001

Zone 1: Hoofdgebouw

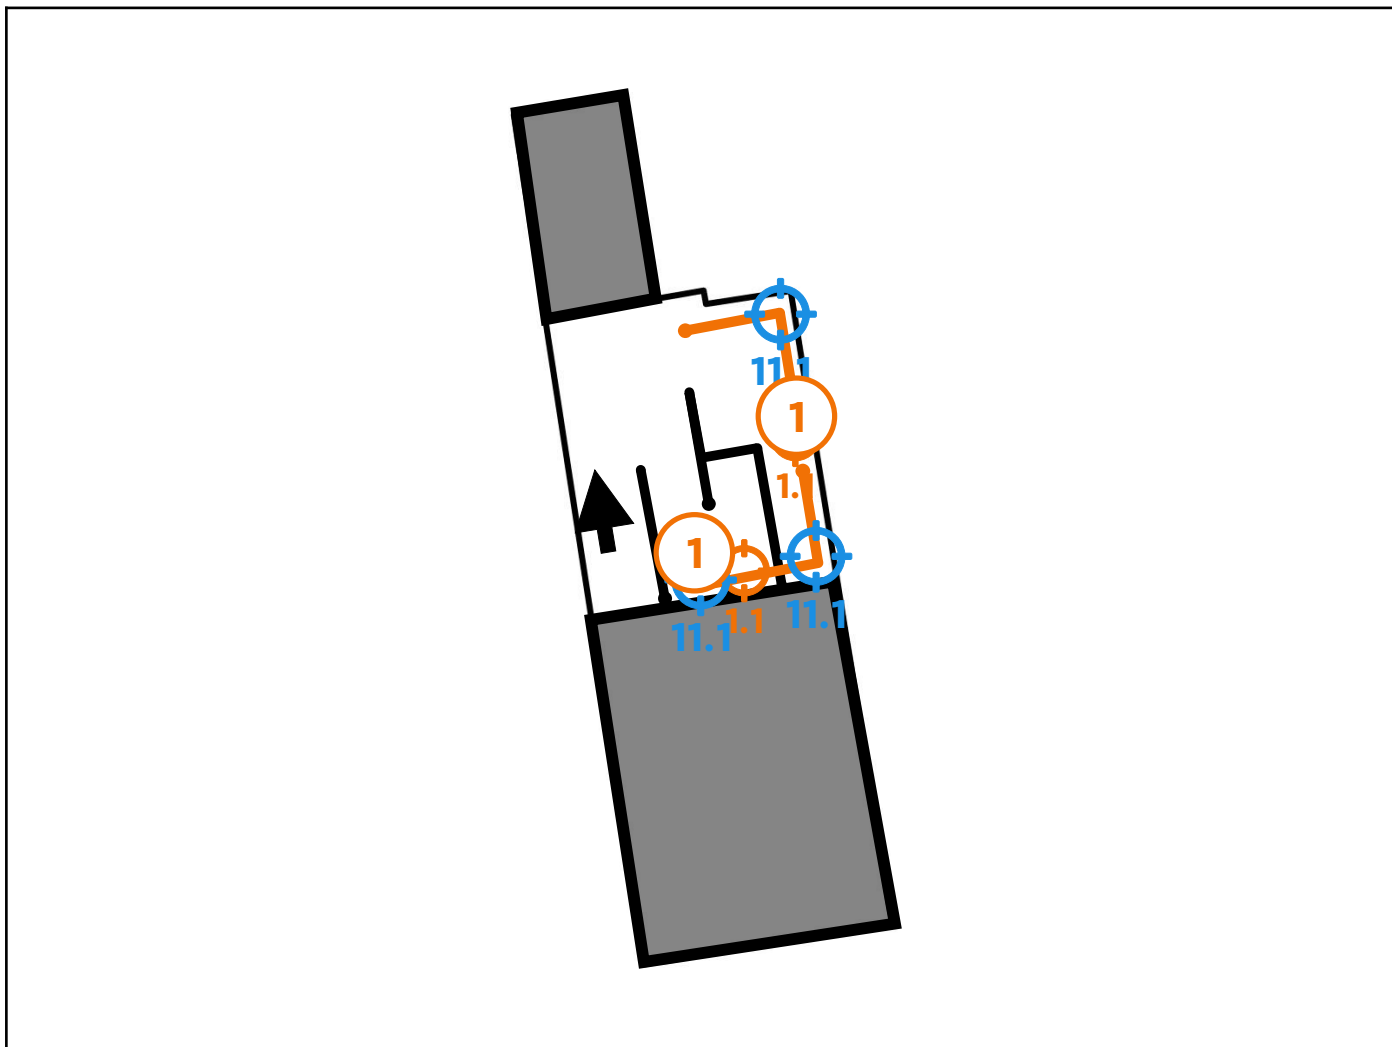
Plan 1.1: Kelder

Beschrijving	Type	Actie
1. leidingisolatie (rechte stukken)	Asbestmateriaal	Verwijderen
1.1 Code: M07	Mengmonster	-
11. leidingisolatie (bochten)	Geen asbest	-
11.1 Code: M08	Mengmonster	-

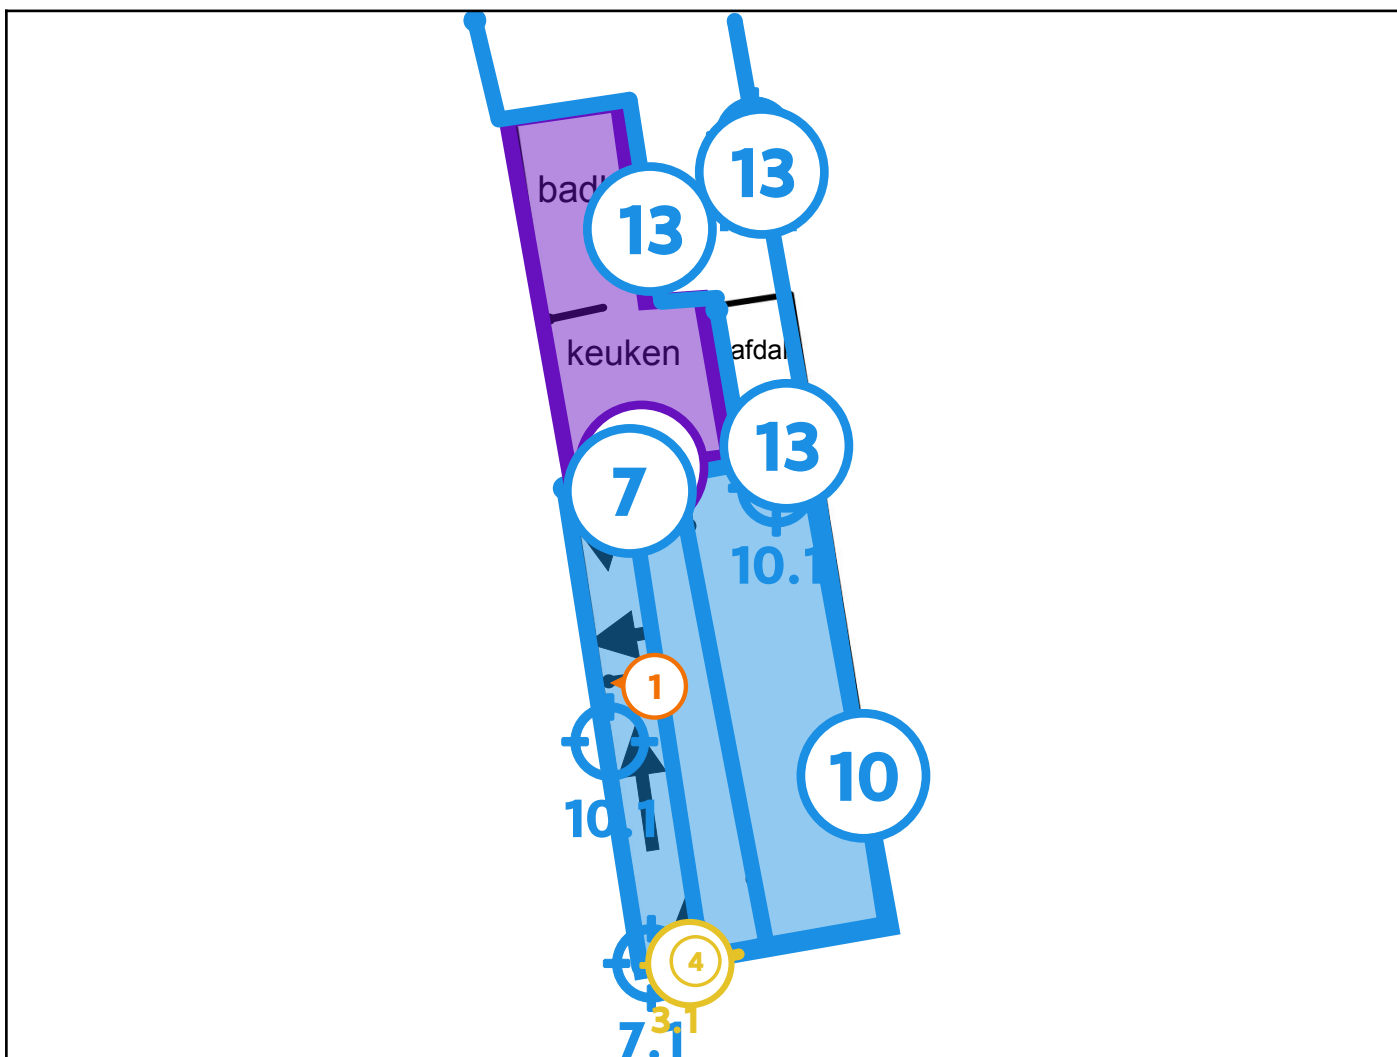
Plan 1.2: Gelijkvloers

Beschrijving	Type	Actie
1. leidingisolatie (rechte stukken)	Asbestmateriaal	Verwijderen
3. mastiek voordeur	Asbestmateriaal	Zorgvuldig beheren
3.1 Code: M03	Puntmonster	-
4. voordeur	Asbestmateriaal	Zorgvuldig beheren
6. vals plafond / betegeld	Advies	-
7. pleister muur	Geen asbest	-
7.1 Code: M01	Mengmonster	-

10. pleister plafond	Geen asbest	-
10.1 Code: M02	Mengmonster	-
13. crepi	Geen asbest	-
13.1 Code: M09	Mengmonster	-

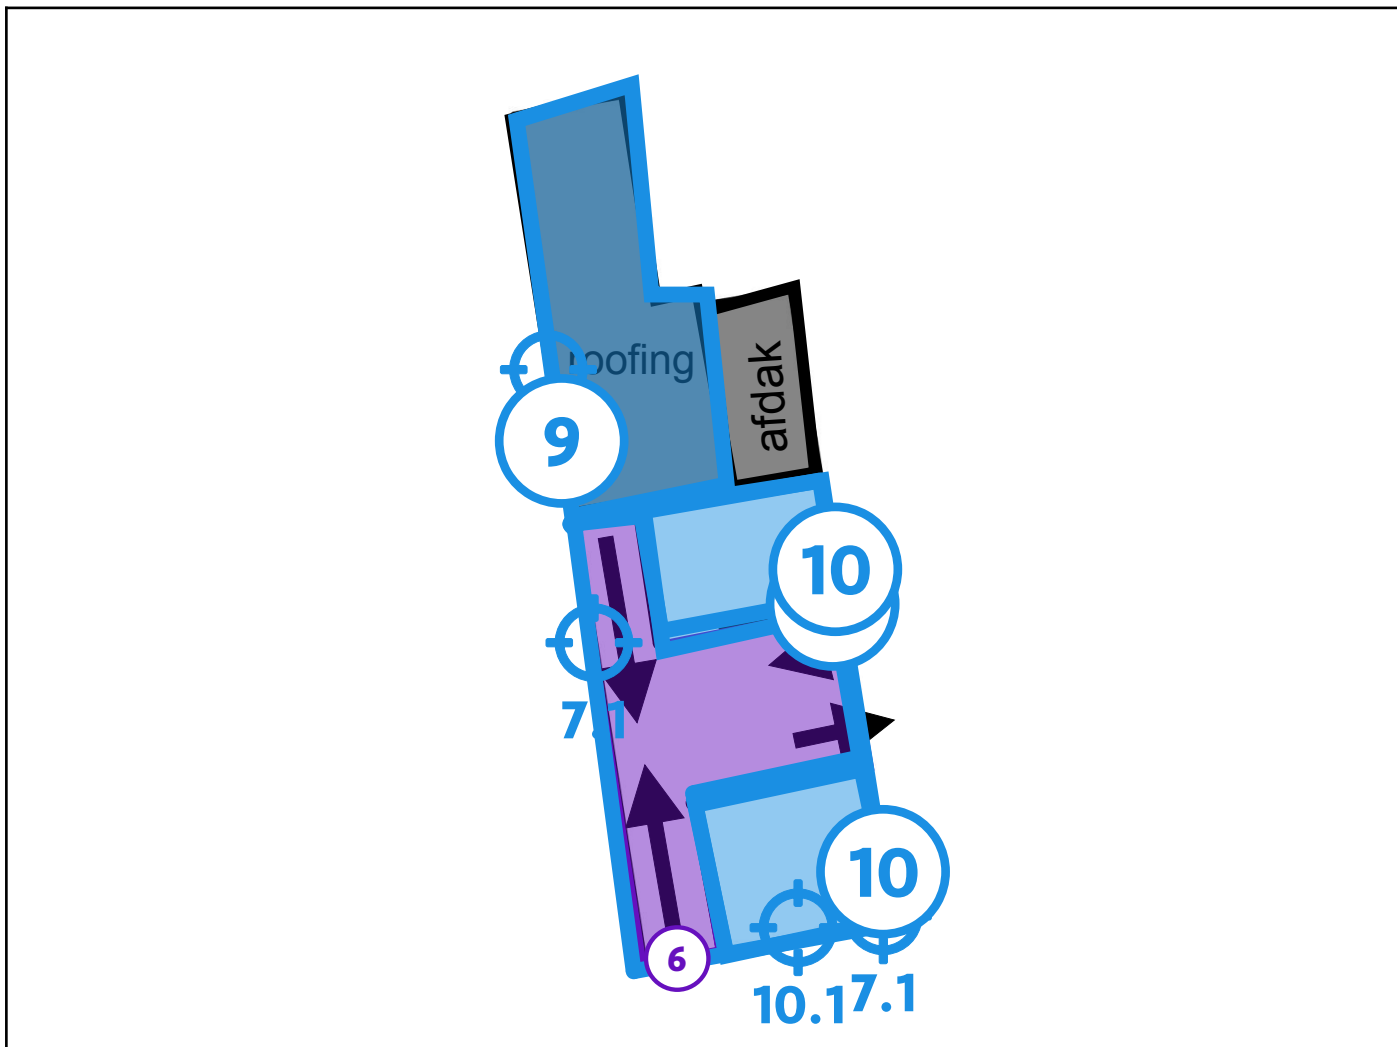
Plan 1.3: 1ste verdieping

Beschrijving	Type	Actie
6. vals plafond / betegeld	Advies	-
7. pleister muur	Geen asbest	-
7.1 Code: M01	Mengmonster	-
9. roofing hoofdgebouw	Geen asbest	-
9.1 Code: M05	Puntmonster	-
10. pleister plafond	Geen asbest	-
10.1 Code: M02	Mengmonster	-

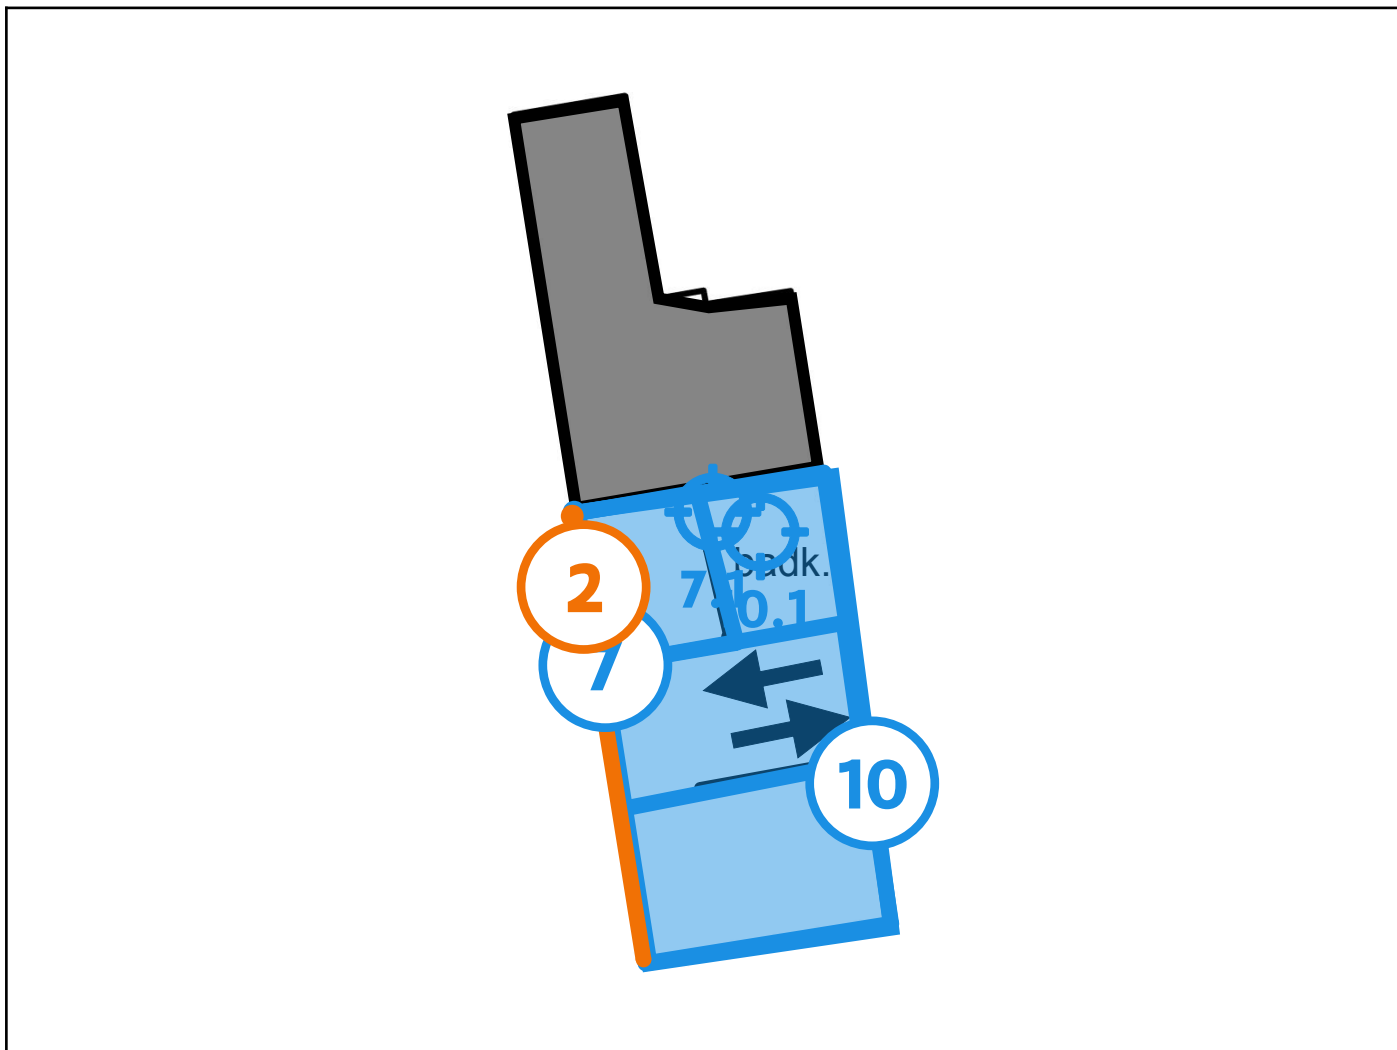
Plan 1.4: 2de verdieping

Beschrijving	Type	Actie
2. rode leien zijgevel	Asbestmateriaal	Verwijderen
7. pleister muur	Geen asbest	-
7.1 Code: M01	Mengmonster	-
10. pleister plafond	Geen asbest	-
10.1 Code: M02	Mengmonster	-

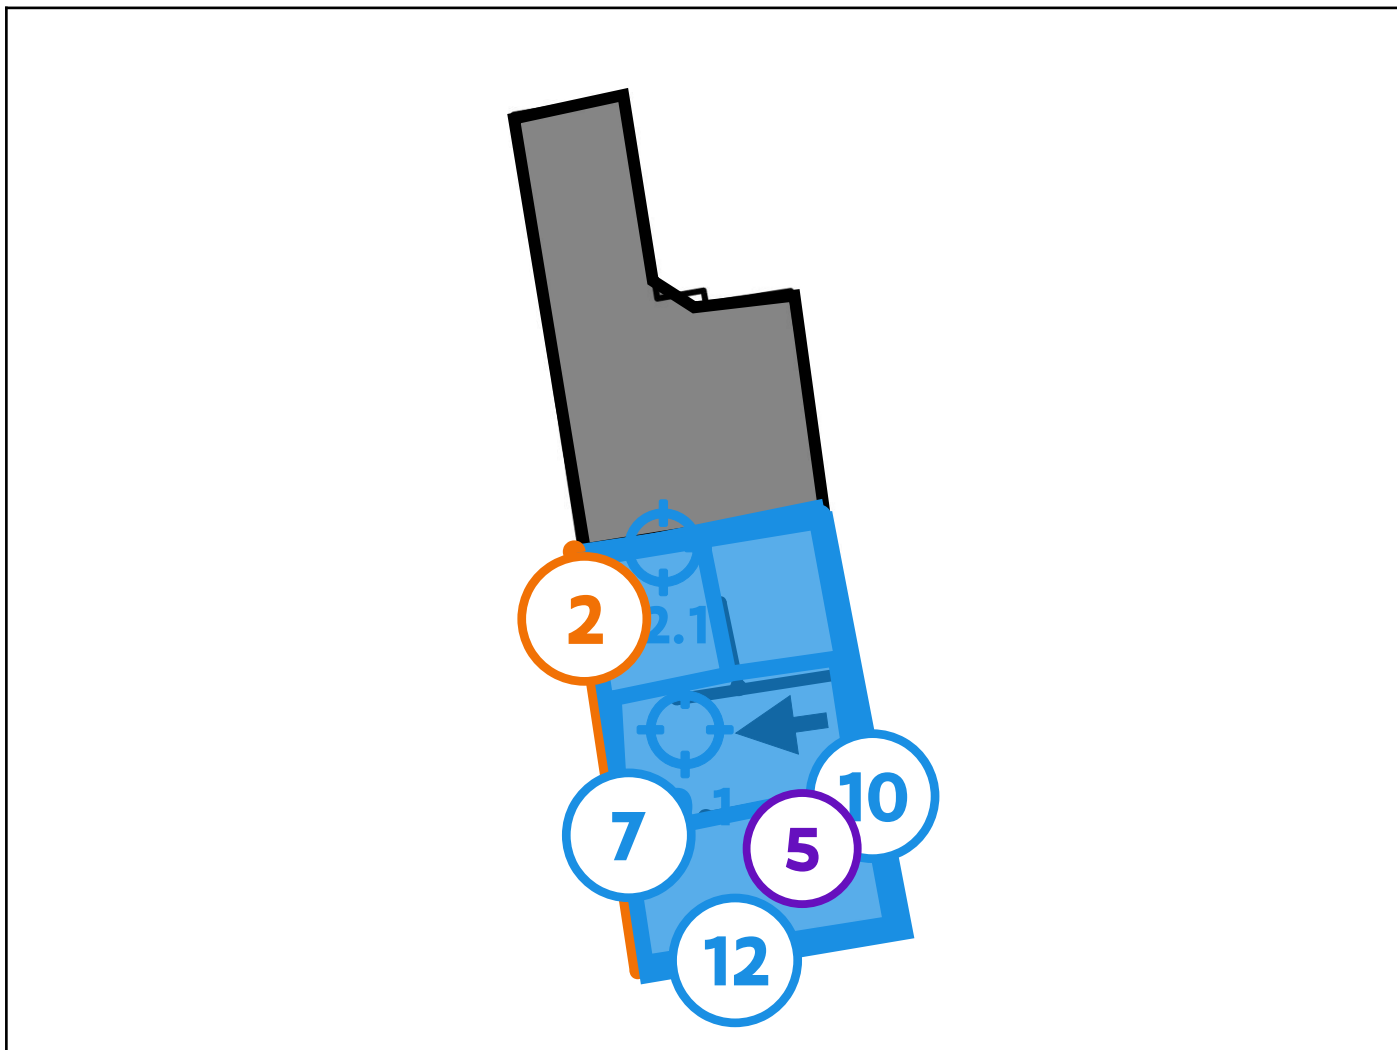
Plan 1.5: 3de verdieping

Beschrijving	Type	Actie
2. rode leien zijgevel	Asbestmateriaal	Verwijderen
5. schouw	Advies	-
7. pleister muur	Geen asbest	-
10. pleister plafond	Geen asbest	-
10.1 Code: M02	Mengmonster	-
12. dakleien	Geen asbest	-
12.1 Code: M06	Puntmonster	-

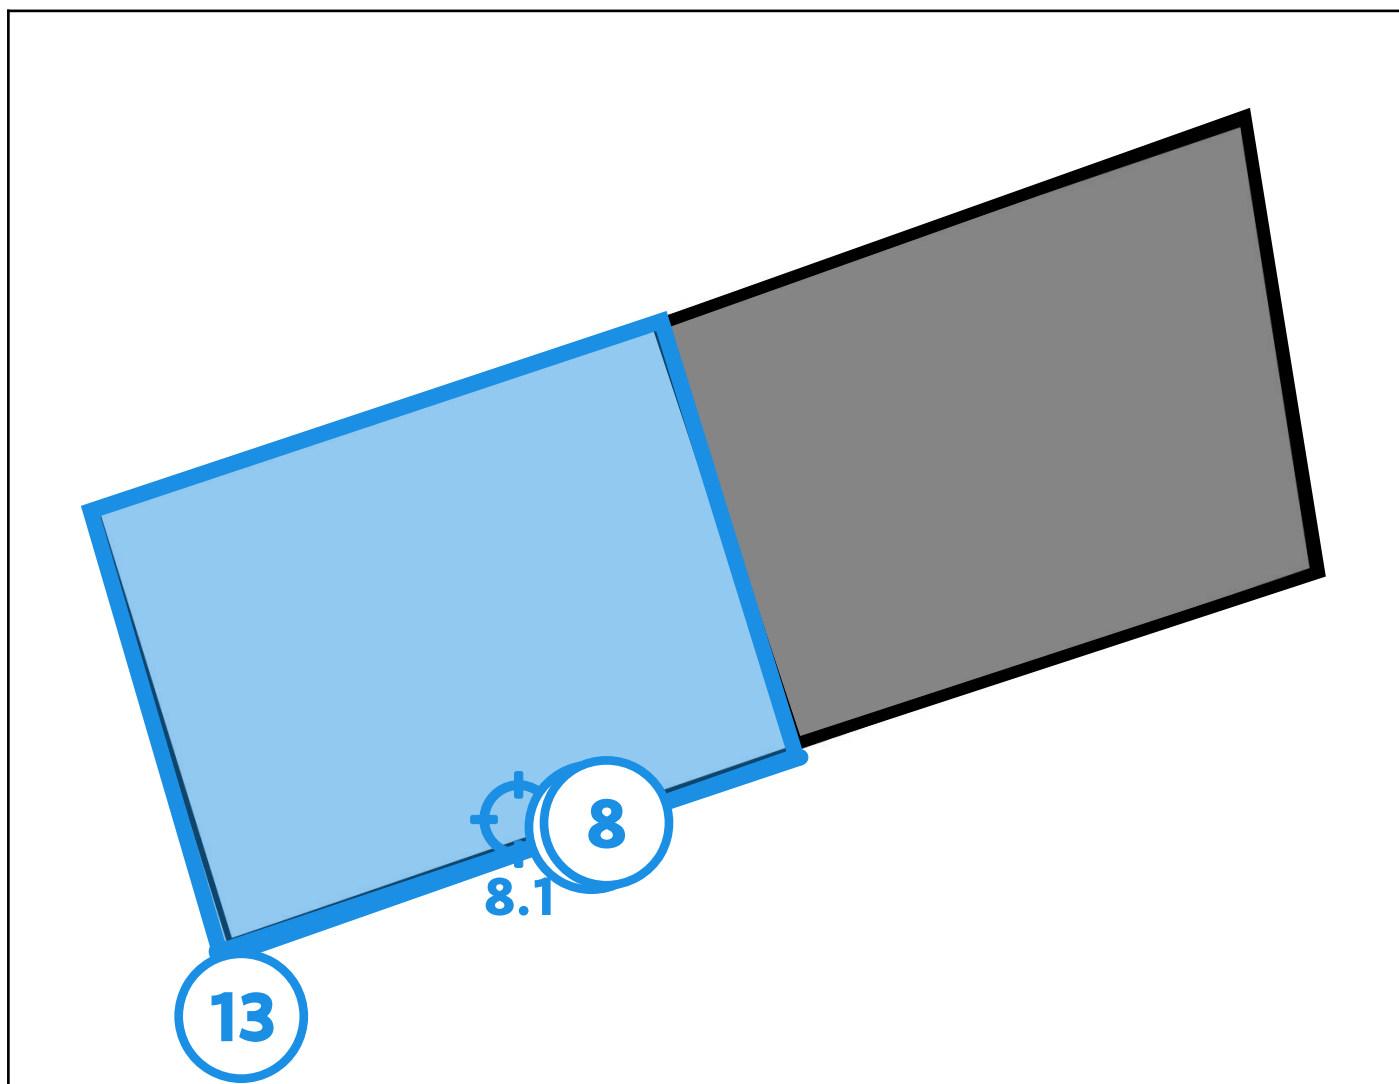
Plan 2.1: Bijgebouw plan

Beschrijving	Type	Actie
8. roofing bijgebouw	Geen asbest	-
8.1 Code: M04	Puntmonster	-
13. crepi	Geen asbest	-
