Asbestinventarisatetest

Wijgmaalsesteenweg 127, 3150 Haacht

Attestnummer : 20241212-000052.000

Uitgegeven op : 12.12.2024

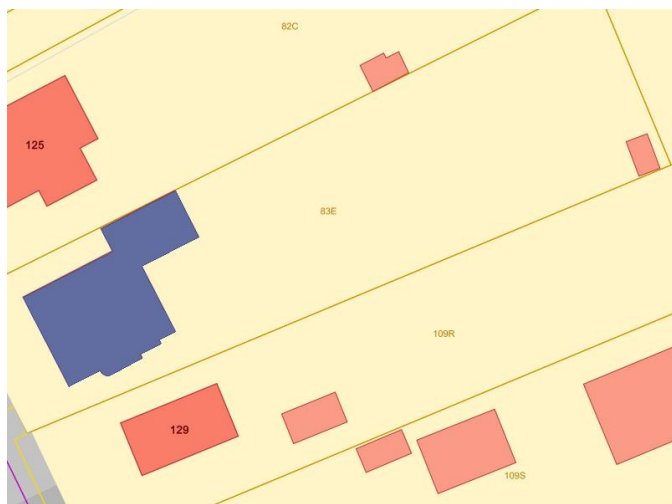
Zone 1: Hoofdgebouw

- 4 Asbestmaterialen**
- 0 Beperkingen
- 0 Uitsluitingen
- 0 Roerende goederen
- 0 Puin, steenslag, (water)bodem
- 2 Adviezen**
- 3 Geen asbest**

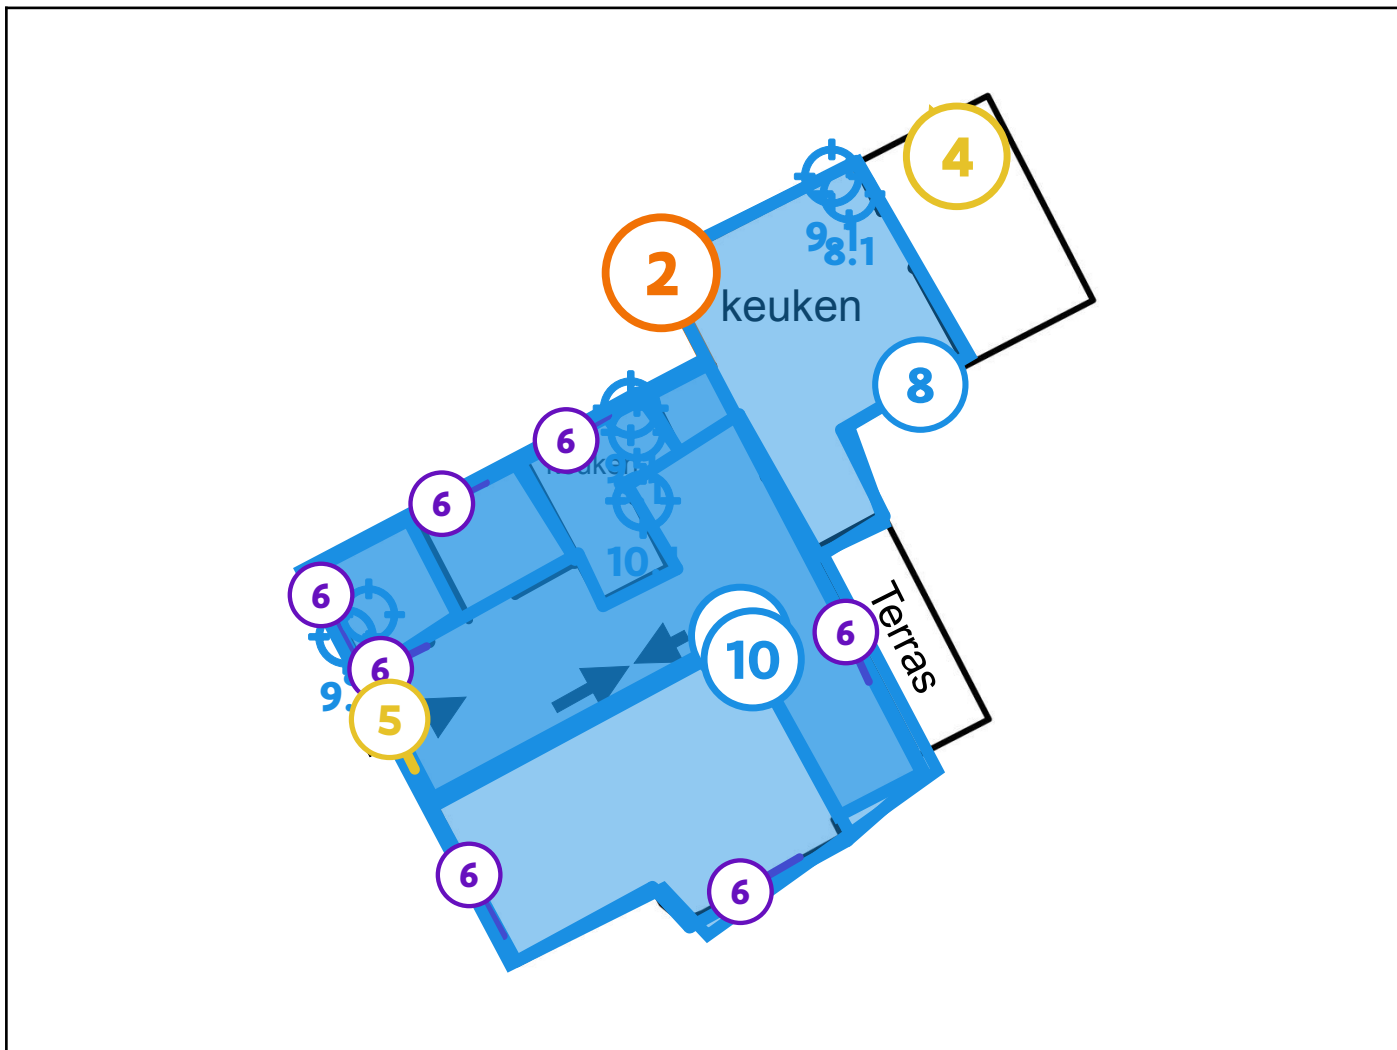
Plan 1.2: Gelijkvloers

Beschrijving	Type	Actie
2. rode leien zijgevel	Asbestmateriaal	Verwijderen
4. schakelaar	Asbestmateriaal	Zorgvuldig beheren
5. mastiek voordeur	Asbestmateriaal	Zorgvuldig beheren
6. radiatoren	Advies	-
8. pleister plafond	Geen asbest	-
8.1 Code: M02	Mengmonster	-
9. pleister muur	Geen asbest	-

9.1 Code: M01	Mengmonster	-
10. tegels	Geen asbest	-
10.1 Code: M05	Puntmonster	-

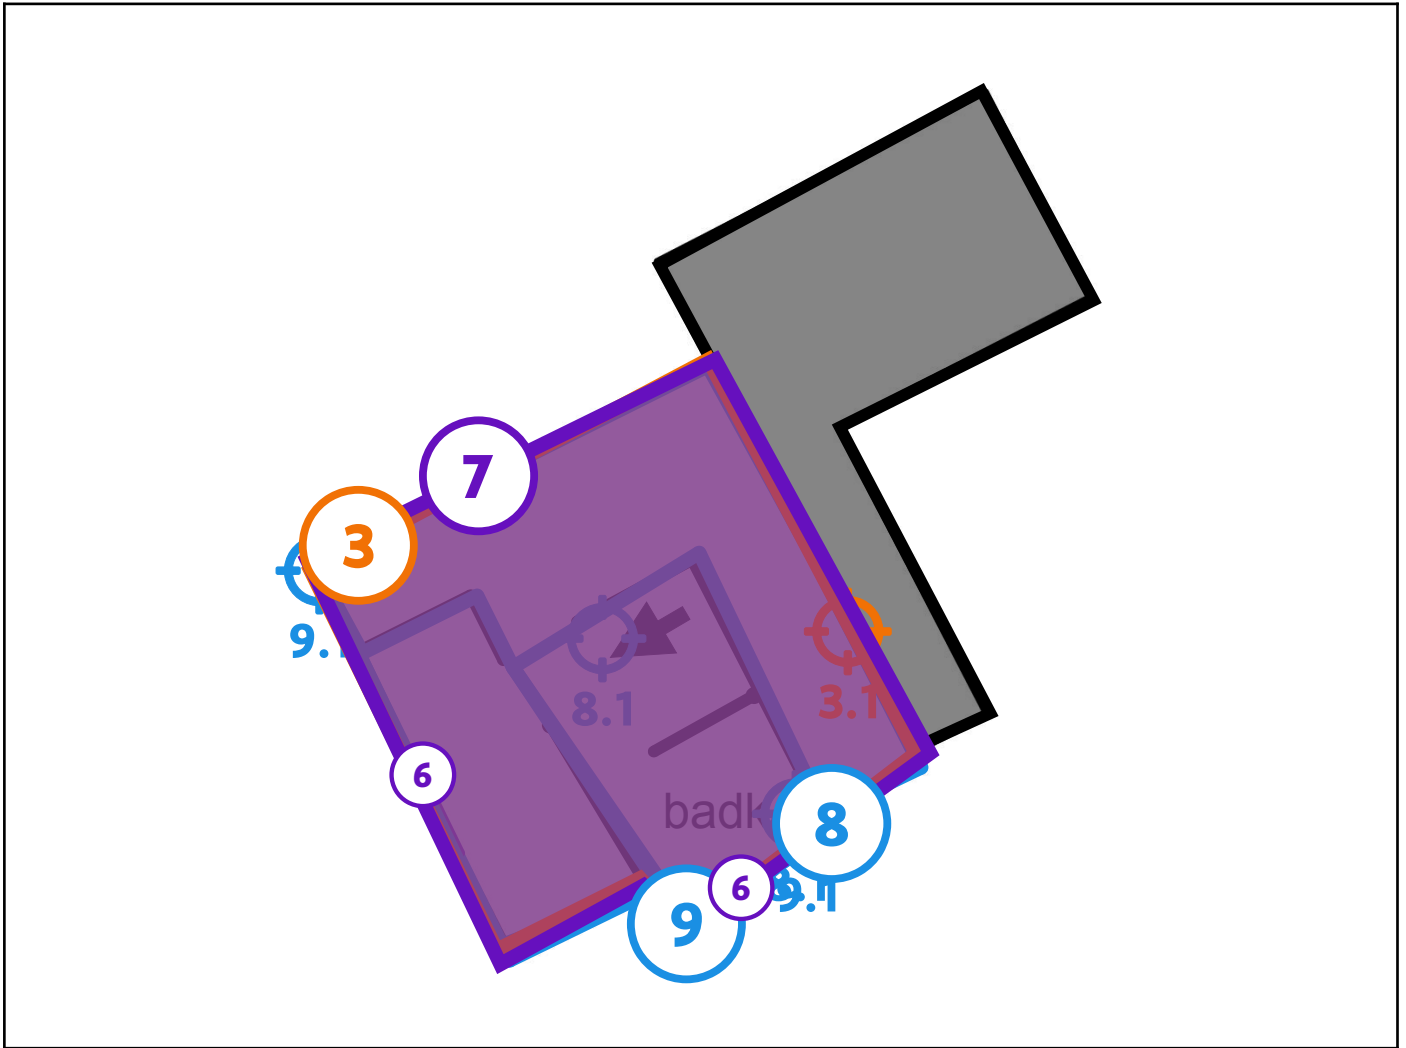
Plan 1.3: 1ste verdieping

Beschrijving	Type	Actie
3. dakleien	Asbestmateriaal	Verwijderen
3.1 Code: M04	Puntmonster	-
6. radiatoren	Advies	-
7. onderdak	Advies	-
8. pleister plafond	Geen asbest	-
8.1 Code: M02	Mengmonster	-
9. pleister muur	Geen asbest	-

9.1 Code: M01	Mengmonster	-
---------------	-------------	---

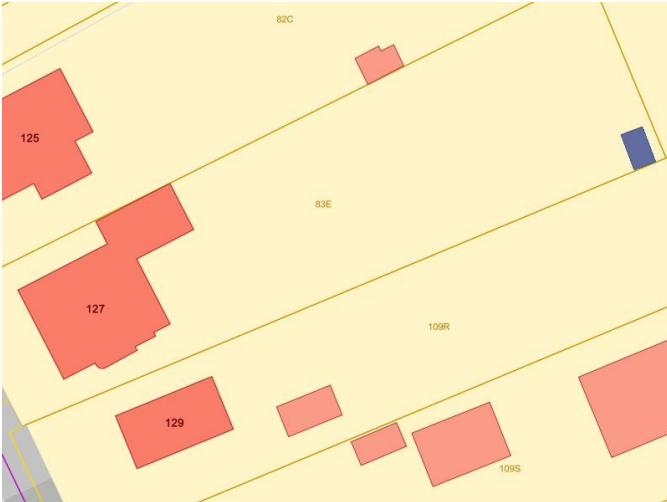
Zone 2: Tuinhuis

- 1 Asbestmateriaal**
- 0 Beperkingen
- 0 Uitsluitingen
- 0 Roerende goederen
- 0 Puin, steenslag, (water)bodem
- 0 Adviezen
- 0 Geen asbest

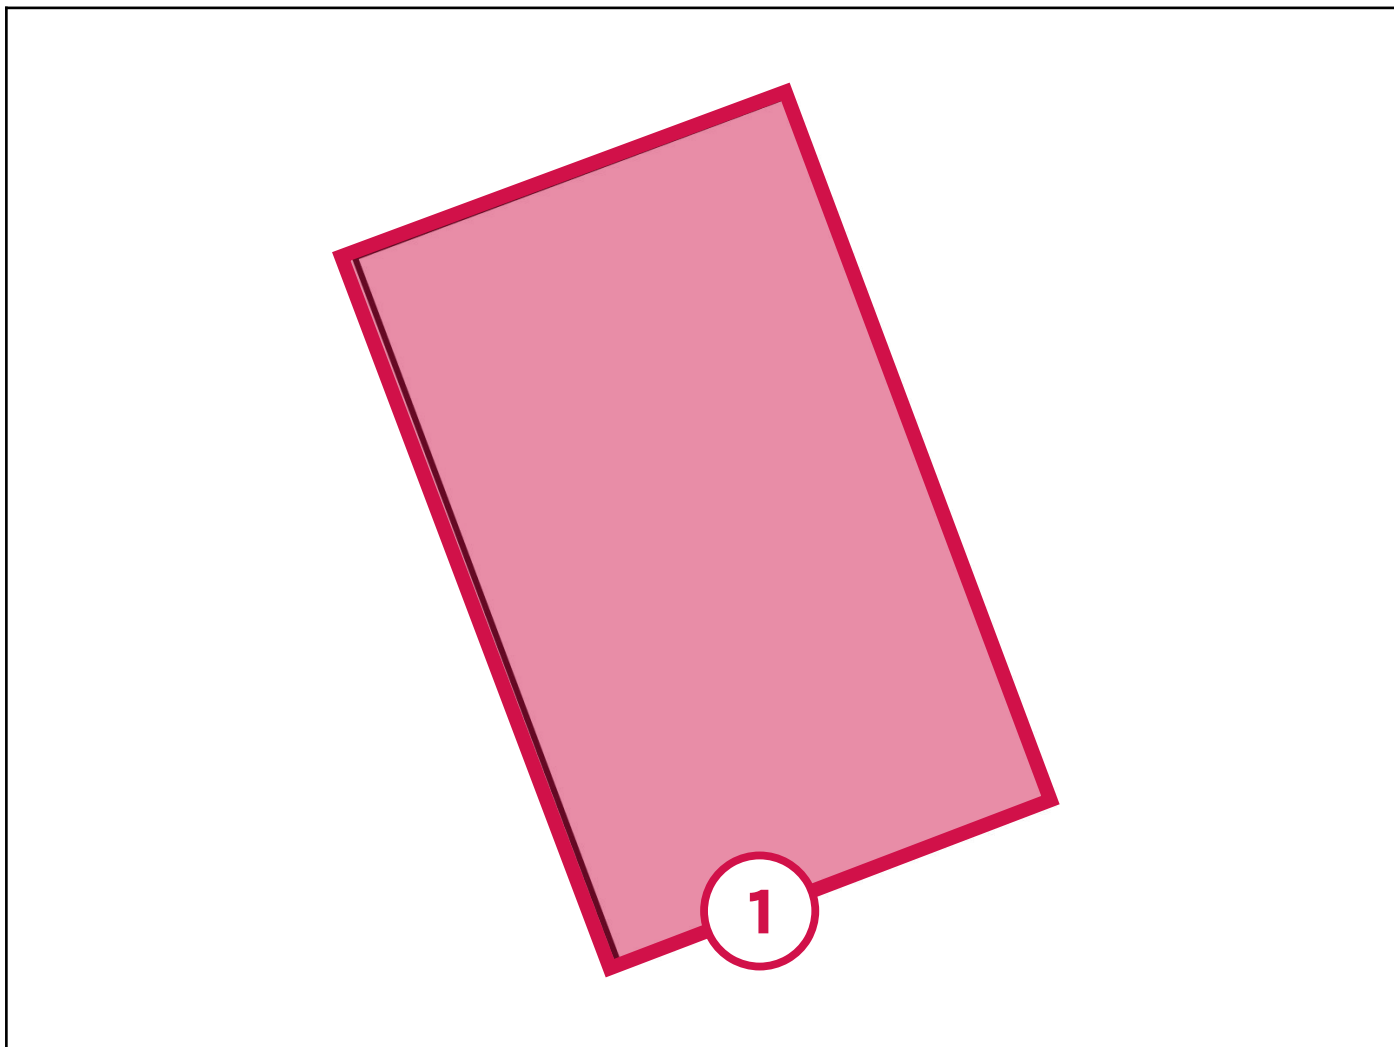
Plan 2.1: Tuinhuis plan

Beschrijving	Type	Actie
1. golfplaten tuinhuis	Asbestmateriaal	Dringend verwijderen
