Asbestinventarisatetest

Dr.J.Vermeylenstraat 2, 2223 Heist-op-den-Berg

Attestnummer : 20240125-000268.000

Uitgegeven op : 25.01.2024

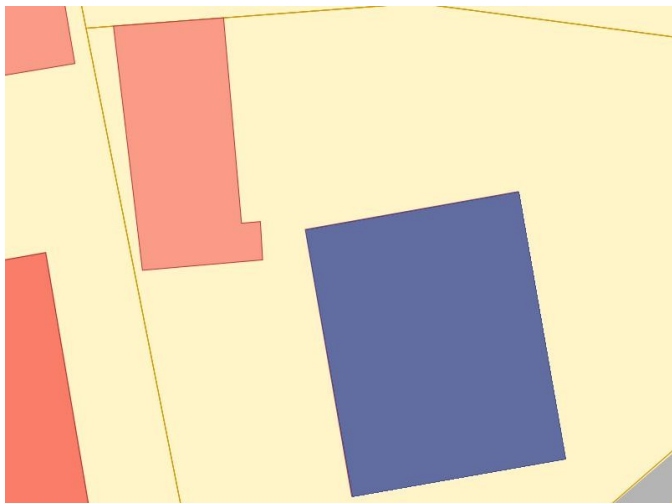
Zone 1: Hoofdgebouw

Tijdens de inspectie vastgesteld:

- 2 Asbestmaterialen**
- 0 Beperkingen
- 0 Uitsluitingen
- 0 Roerende goederen
- 0 Puin, steenslag, (water)bodem
- 2 Adviezen**
- 3 Geen asbest**

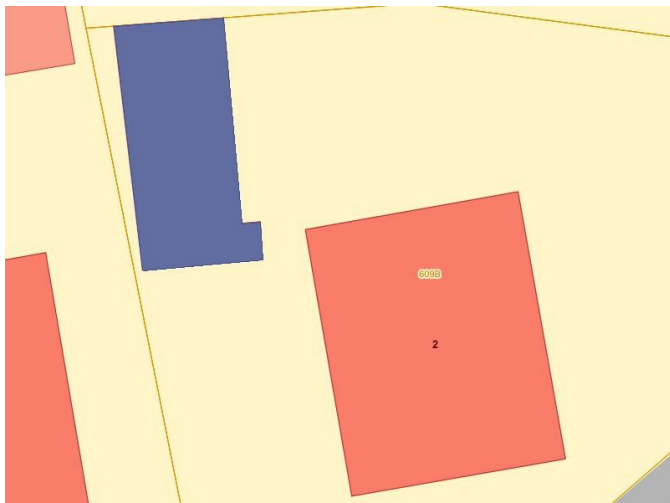
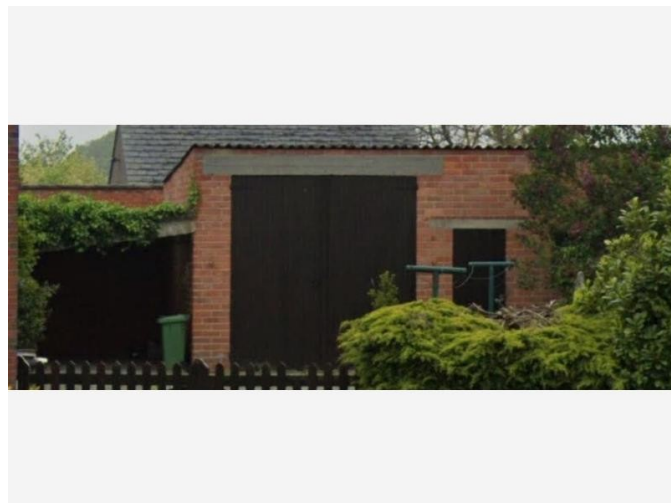
Zone 2: Bijgebouw

Tijdens de inspectie vastgesteld:

1 **Asbestmateriaal**
