Asbestinventarisatetest

Leuvensesteenweg 130, 2800 Mechelen

Attestnummer : 20241231-000025.000

Uitgegeven op : 31.12.2024

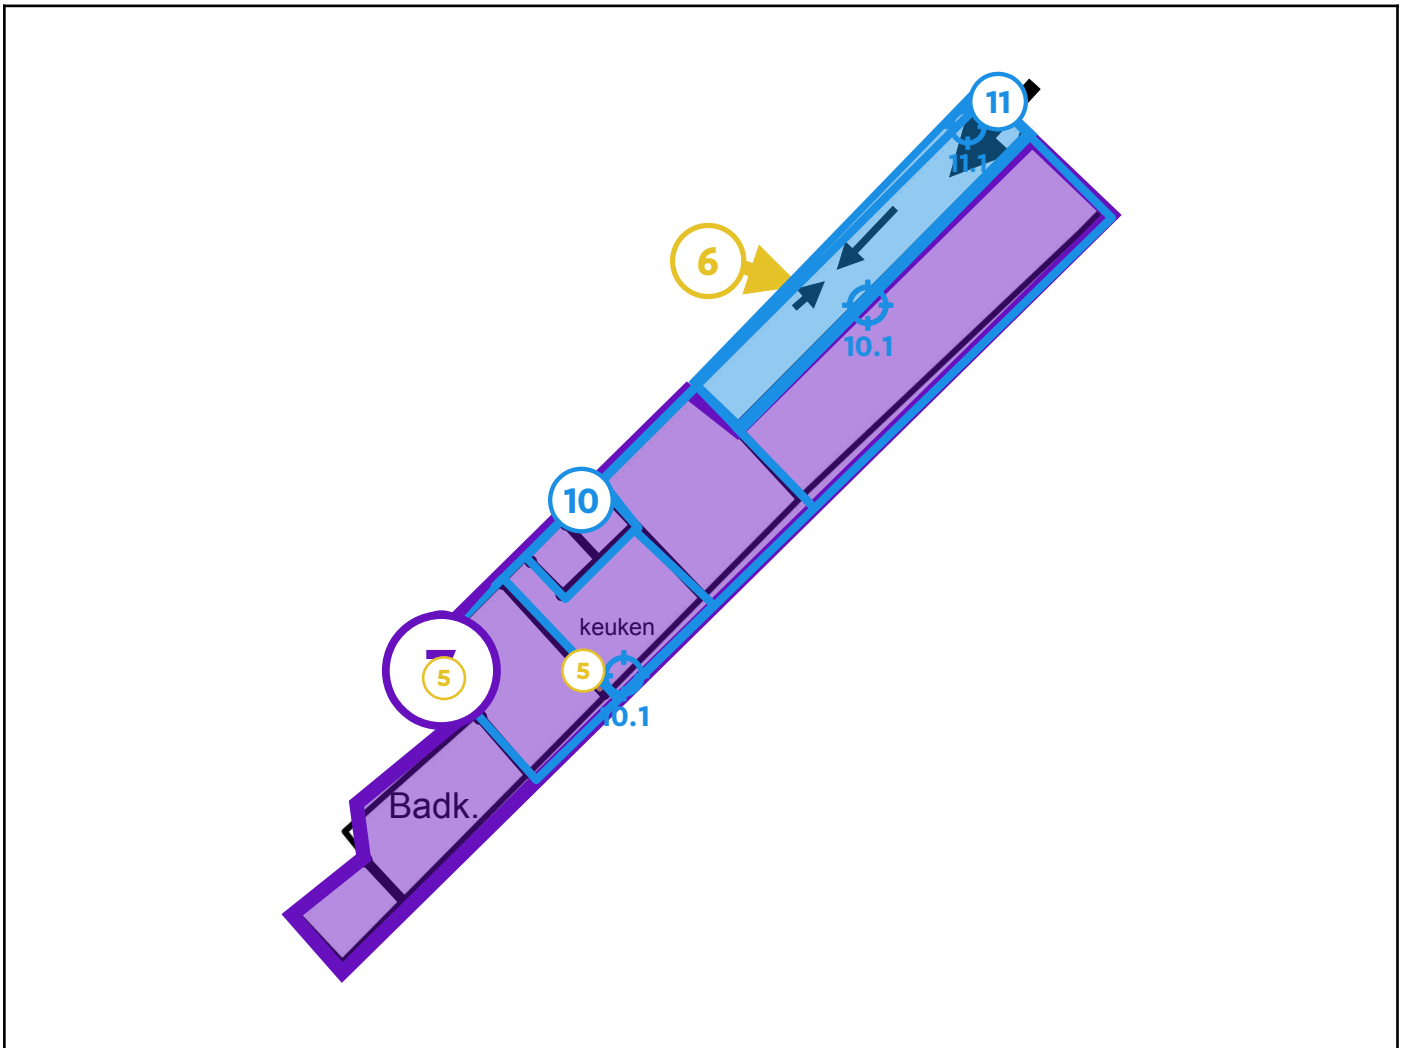
Plan 1.2: Gelijkvloers

Beschrijving	Type	Actie
5. deuren (2)	Asbestmateriaal	Zorgvuldig beheren
6. elektriciteitskast	Asbestmateriaal	Zorgvuldig beheren
7. vals plafond	Advies	-
9. golfplaten (veranda)	Advies	-
10. pleister muur	Geen asbest	-
10.1 Code: M01	Mengmonster	-
11. pleister plafond	Geen asbest	-

11.1 Code: M02	Mengmonster	-
----------------	-------------	---

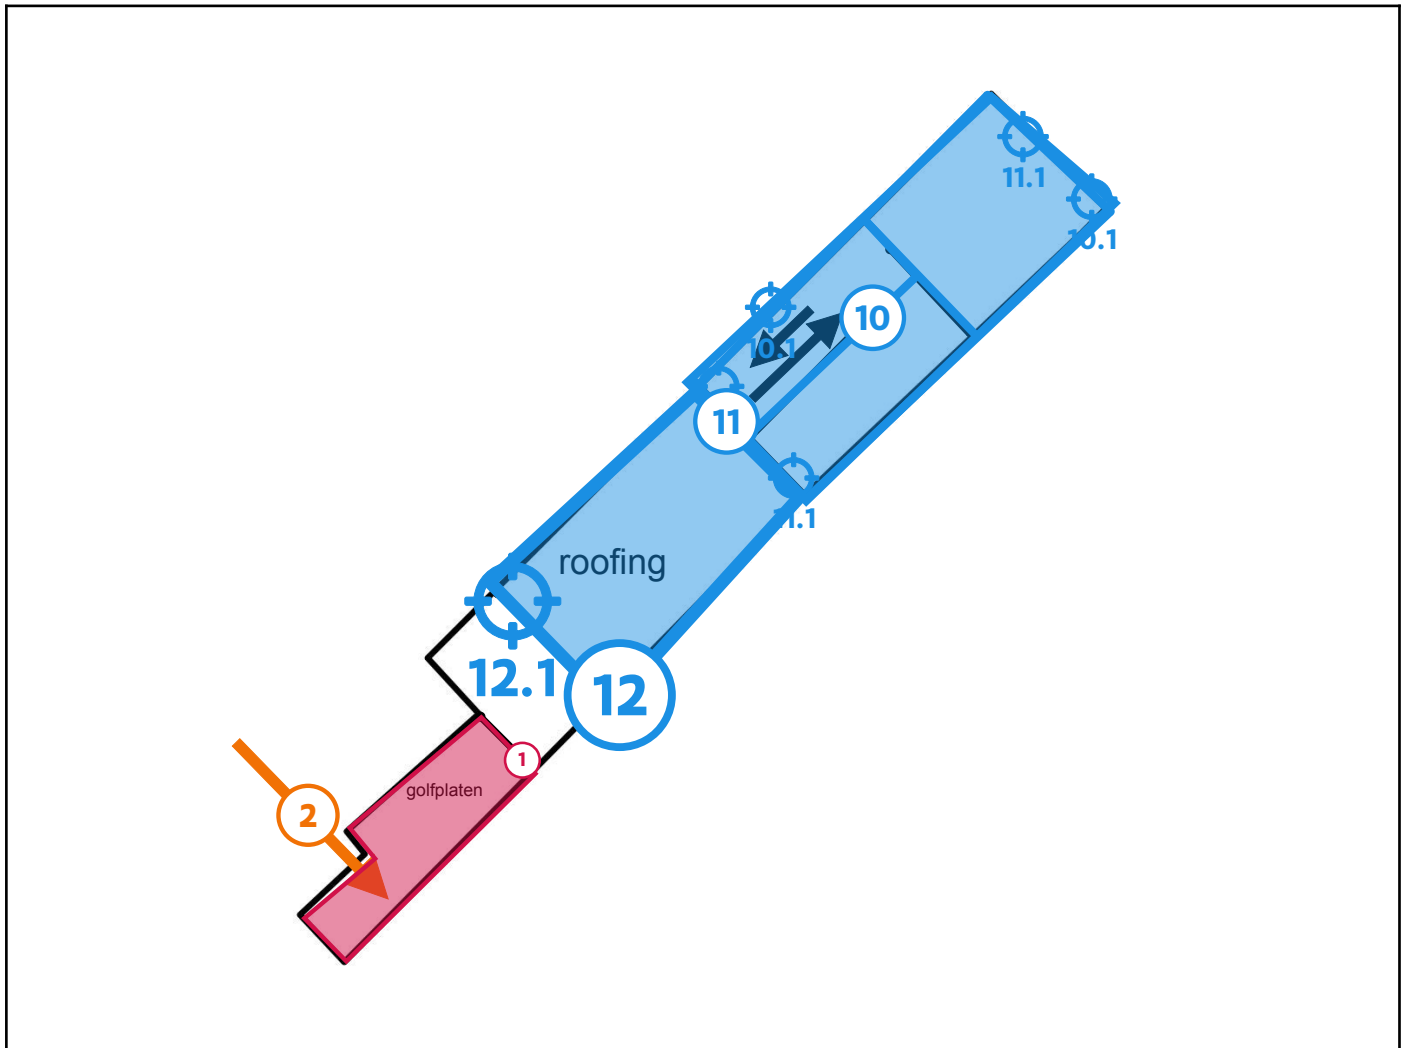
Plan 1.3: 1ste verdieping

Beschrijving	Type	Actie
1. golfplaten (tuin)	Asbestmateriaal	Dringend verwijderen
2. cementbuis berging tuin (3)	Asbestmateriaal	Verwijderen
10. pleister muur	Geen asbest	-
10.1 Code: M01	Mengmonster	-
11. pleister plafond	Geen asbest	-
11.1 Code: M02	Mengmonster	-
12. roofing	Geen asbest	-

12.1 Code: M03	Puntmonster	-
----------------	-------------	---

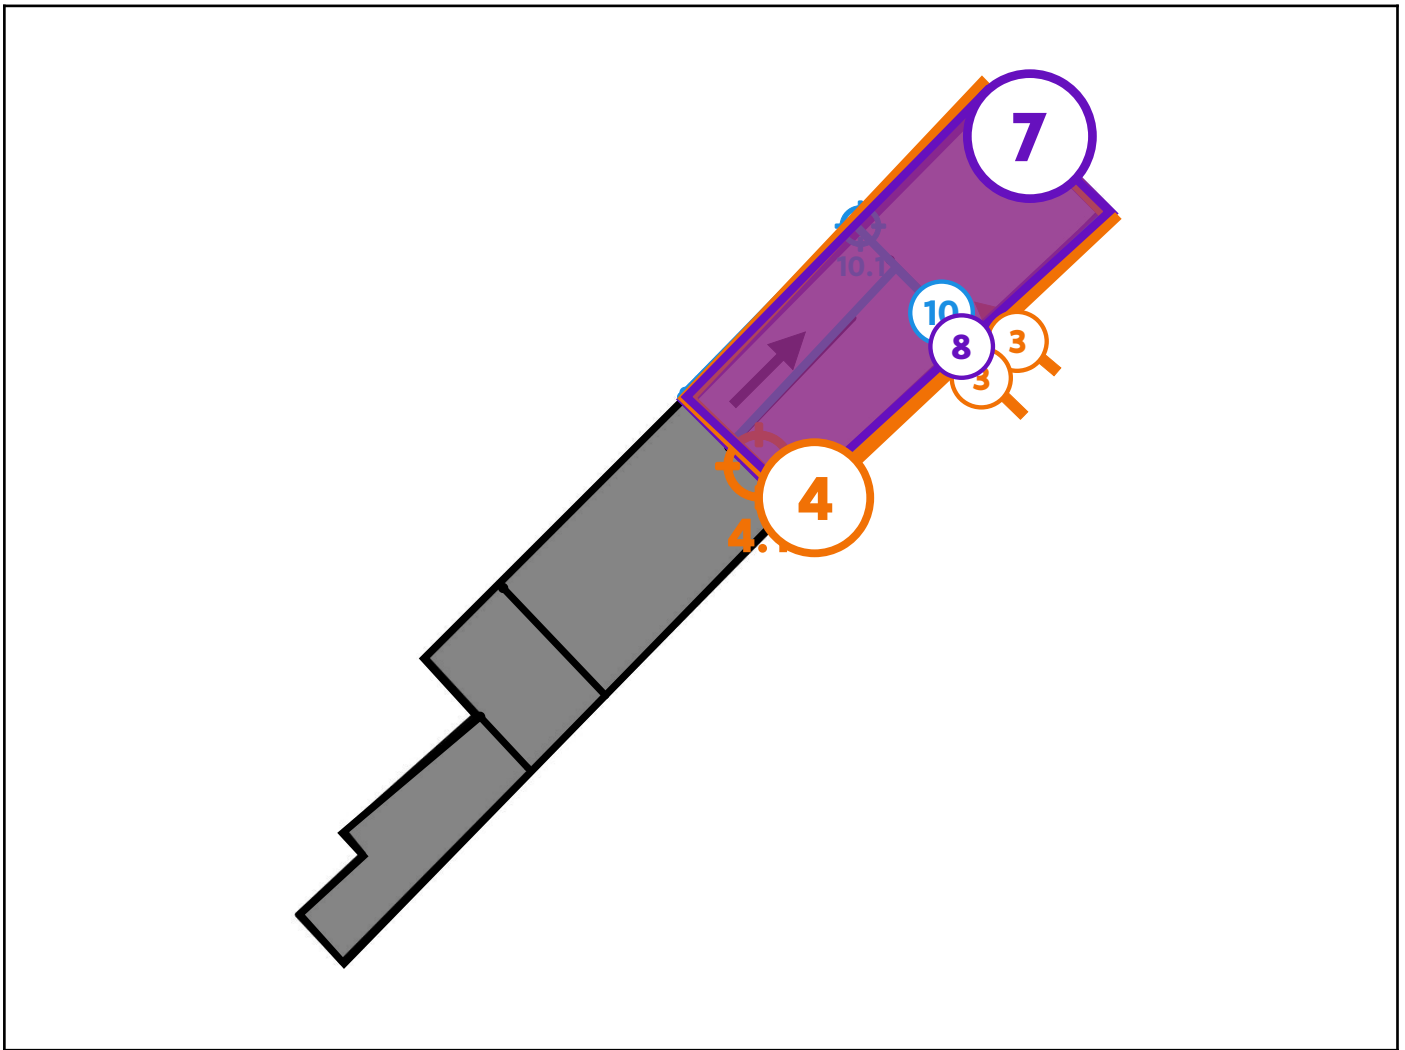
Plan 1.4: 2de verdieping

Beschrijving	Type	Actie
3. cementbuis hoofgebouw (2)	Asbestmateriaal	Verwijderen
4. leien dak	Asbestmateriaal	Verwijderen
4.1 Code: M04	Puntmonster	-
7. vals plafond	Advies	-
8. onderdak	Advies	-
10. pleister muur	Geen asbest	-
10.1 Code: M01	Mengmonster	-
