# Asbestinventarisatetest

Dorpsstraat 8/1, 2500 Lier

Attestnummer : 20231008-000132.000

Uitgegeven op : 08.10.2023

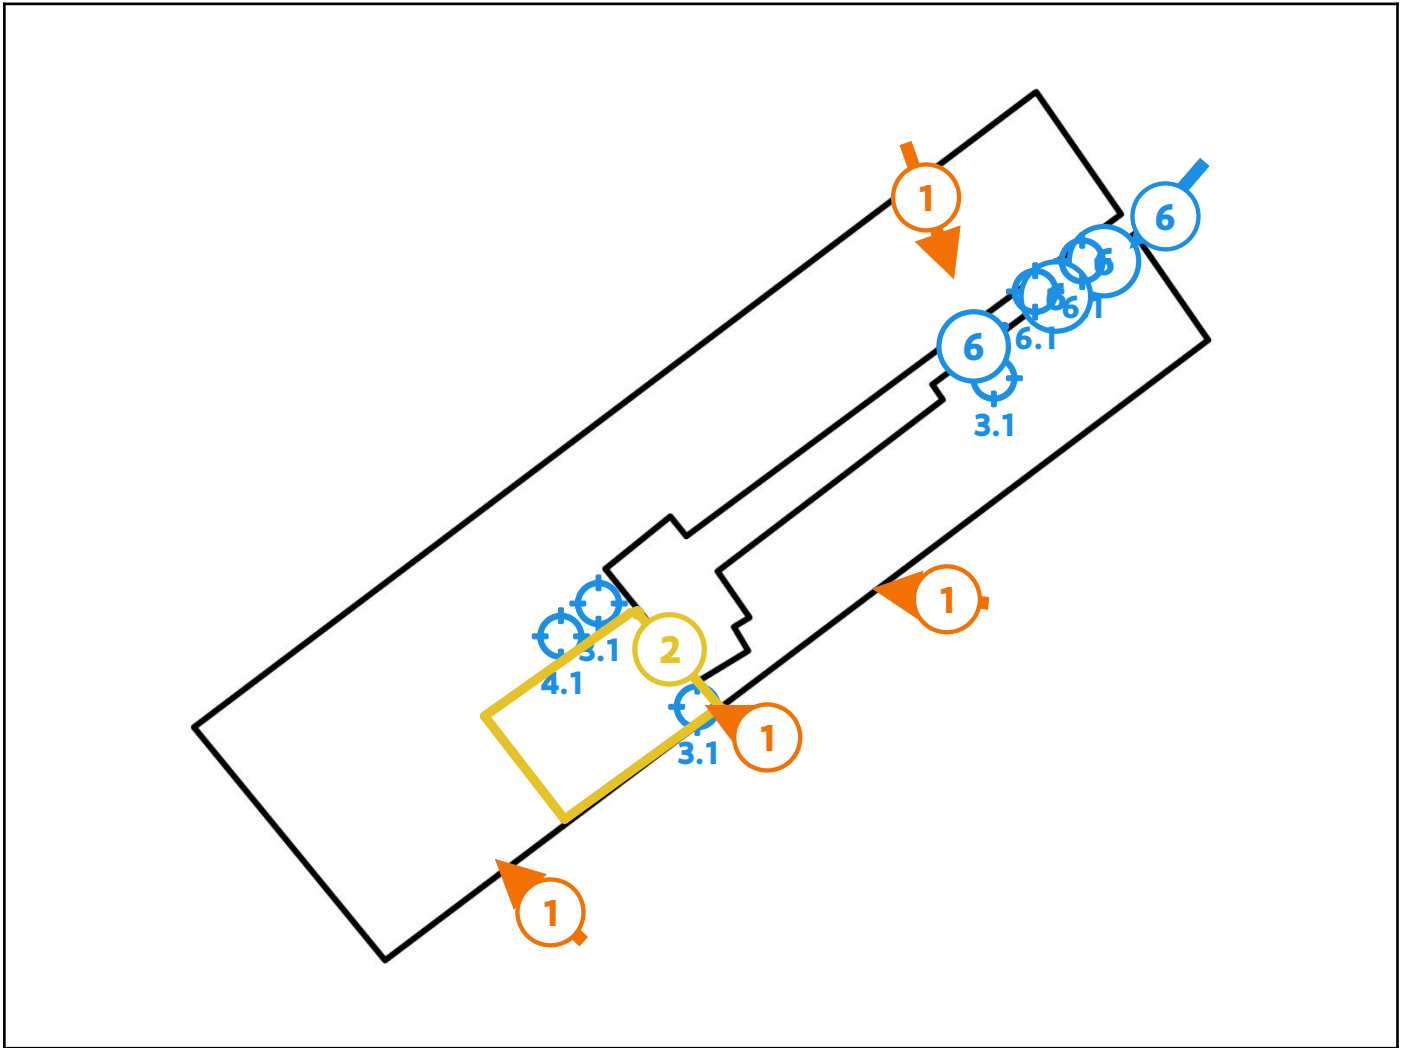
# Plan 1.1: gelijkvloers

Beschrijving	Type	Actie
1. rookgaskanalen	Asbestmateriaal	Verwijderen
2. Lambrisering woonruimte	Asbestmateriaal	Zorgvuldig beheren
3. Pleister muren	Geen asbest	-
3.1 Code: D8-1M M32585 Mengstaal pleister muur	Mengmonster	-
4. Pleister plafond	Geen asbest	-
4.1 Code: D8-2P M32586 Mengstaal pleister plafond	Mengmonster	-

6. Mastiek	Geen asbest	-
6.1 Code: D8-4 M32587 Mengstaal mastiek	Mengmonster	-

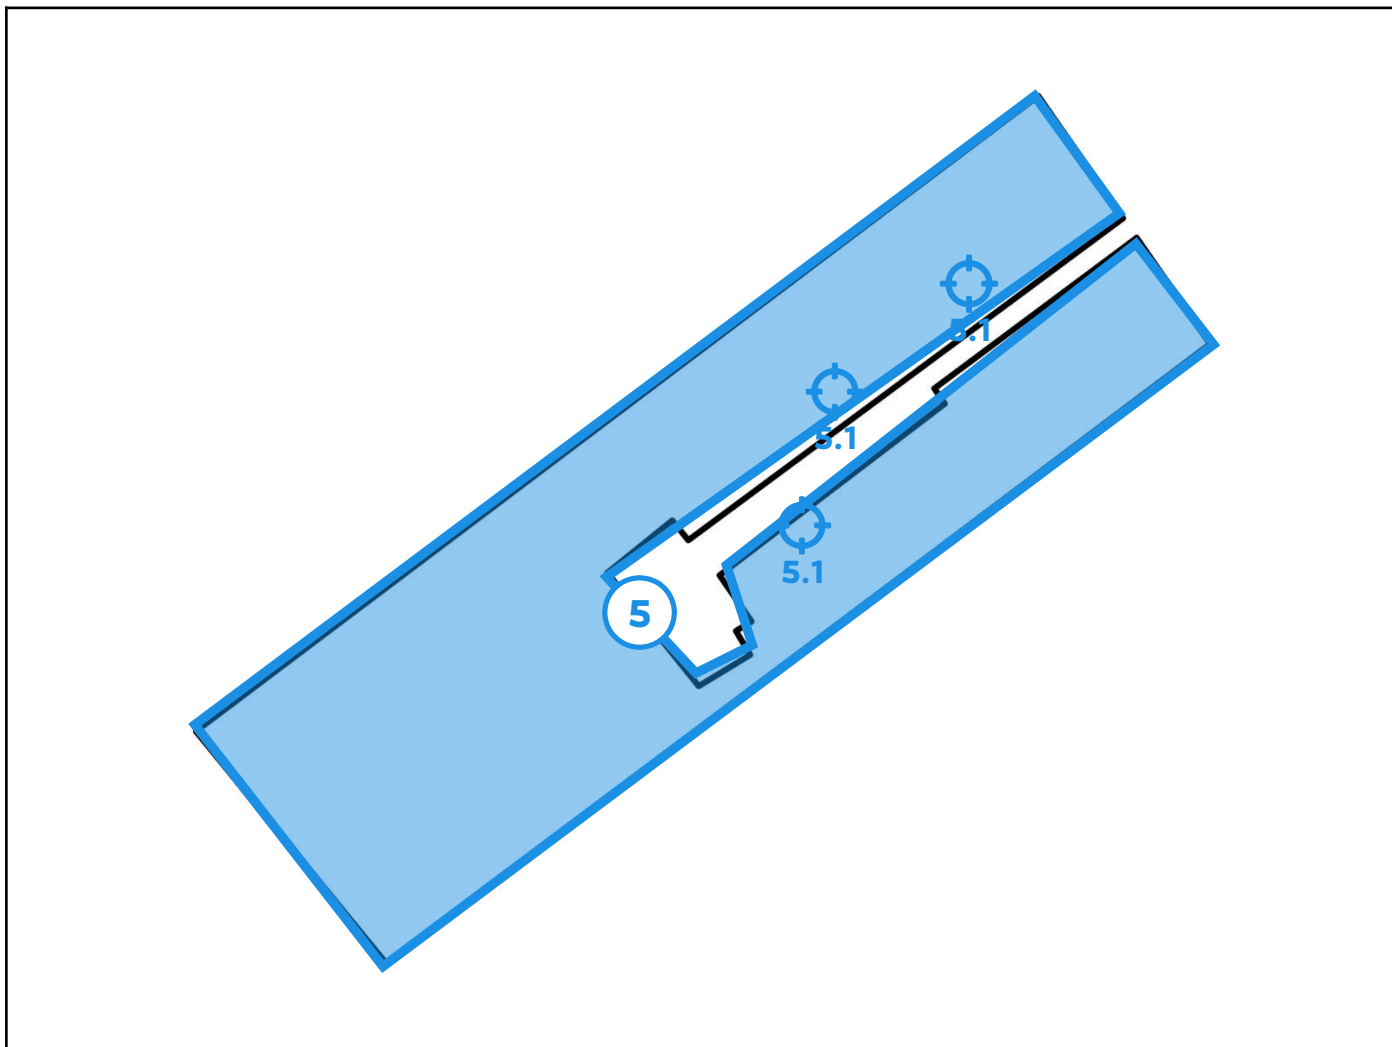
## Plan 1.2: dakplan

Beschrijving	Type	Actie
5. roofing	Geen asbest	-
5.1 Code: D8-5 M32588 Mengstaal roofing	Mengmonster	-
