Asbestinventarisatetest

Binnenweg 147, 2570 Duffel

Attestnummer : 20241106-000377.000

Uitgegeven op : 06.11.2024

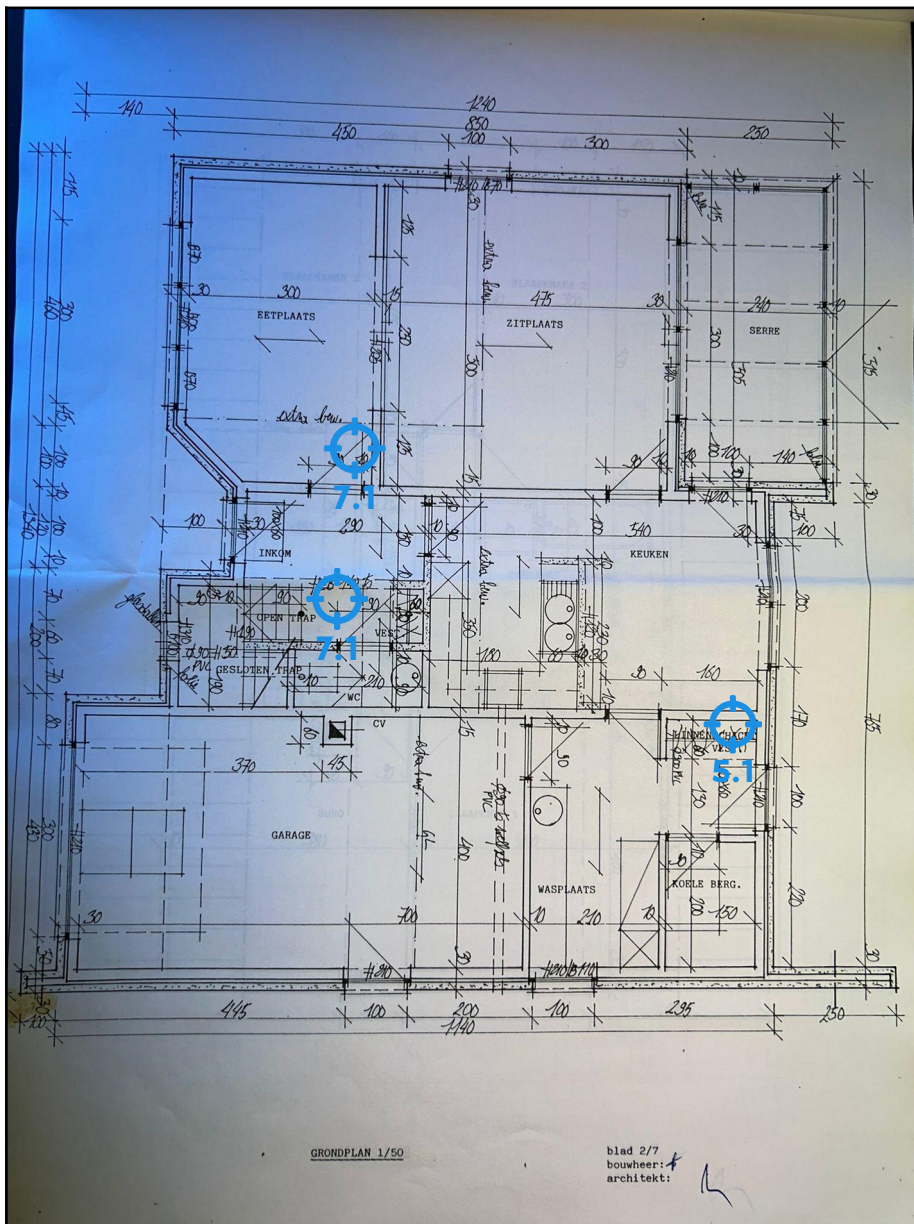
Plan 1.1: Gelijkvloers

Alle muren zijn bepleisterd behalve garage en veranda

Alle plafonds zijn bepleisterd behalve garage, veranda en keuken

Beschrijving	Type	Actie
5. Pleister muren	Geen asbest	-
5.1 Code: A1	Mengmonster	-
7. Pleister plafond	Geen asbest	-

7.1 Code: A2	Mengmonster	-
--------------	-------------	---

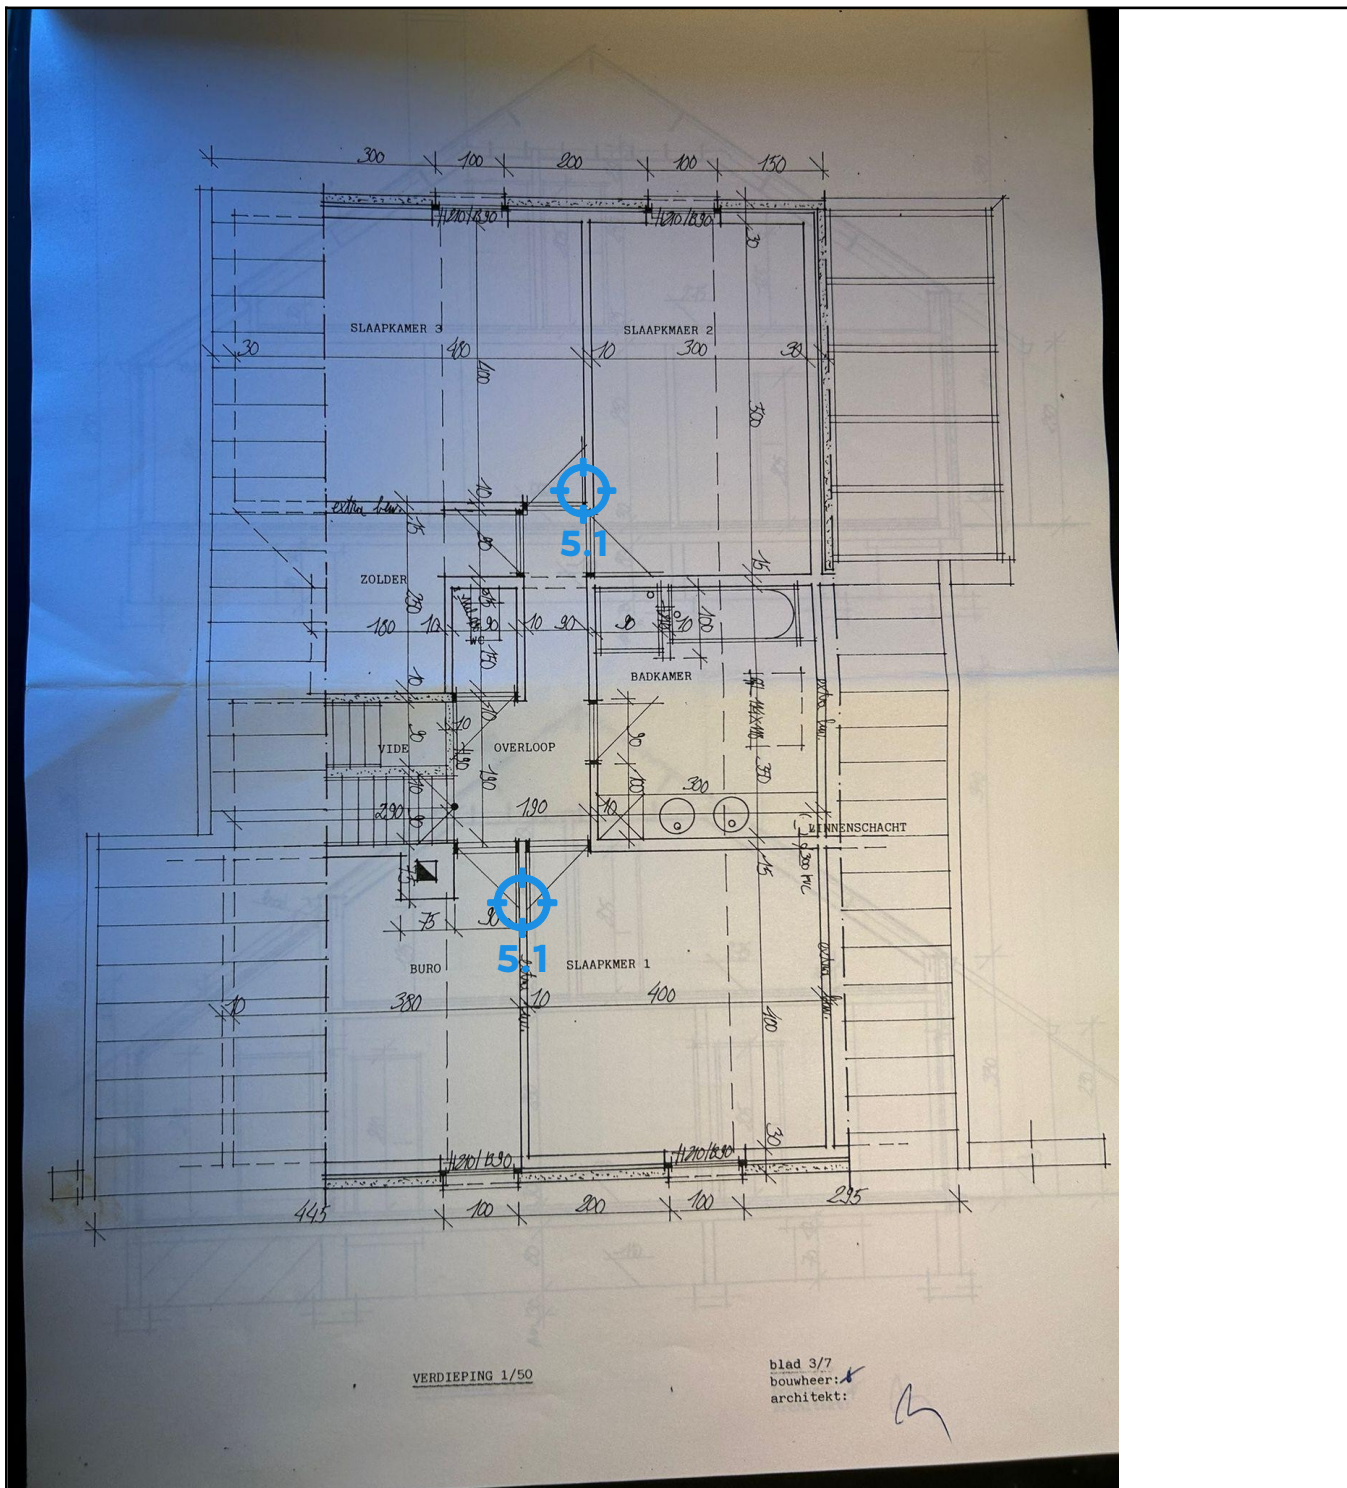
Plan 1.2: 1ste verdiep

Alle muren zijn bepleisterd behalve de badkamer en WC

5. Pleister muren	Geen asbest	-
5.1 Code: A1	Mengmonster	-

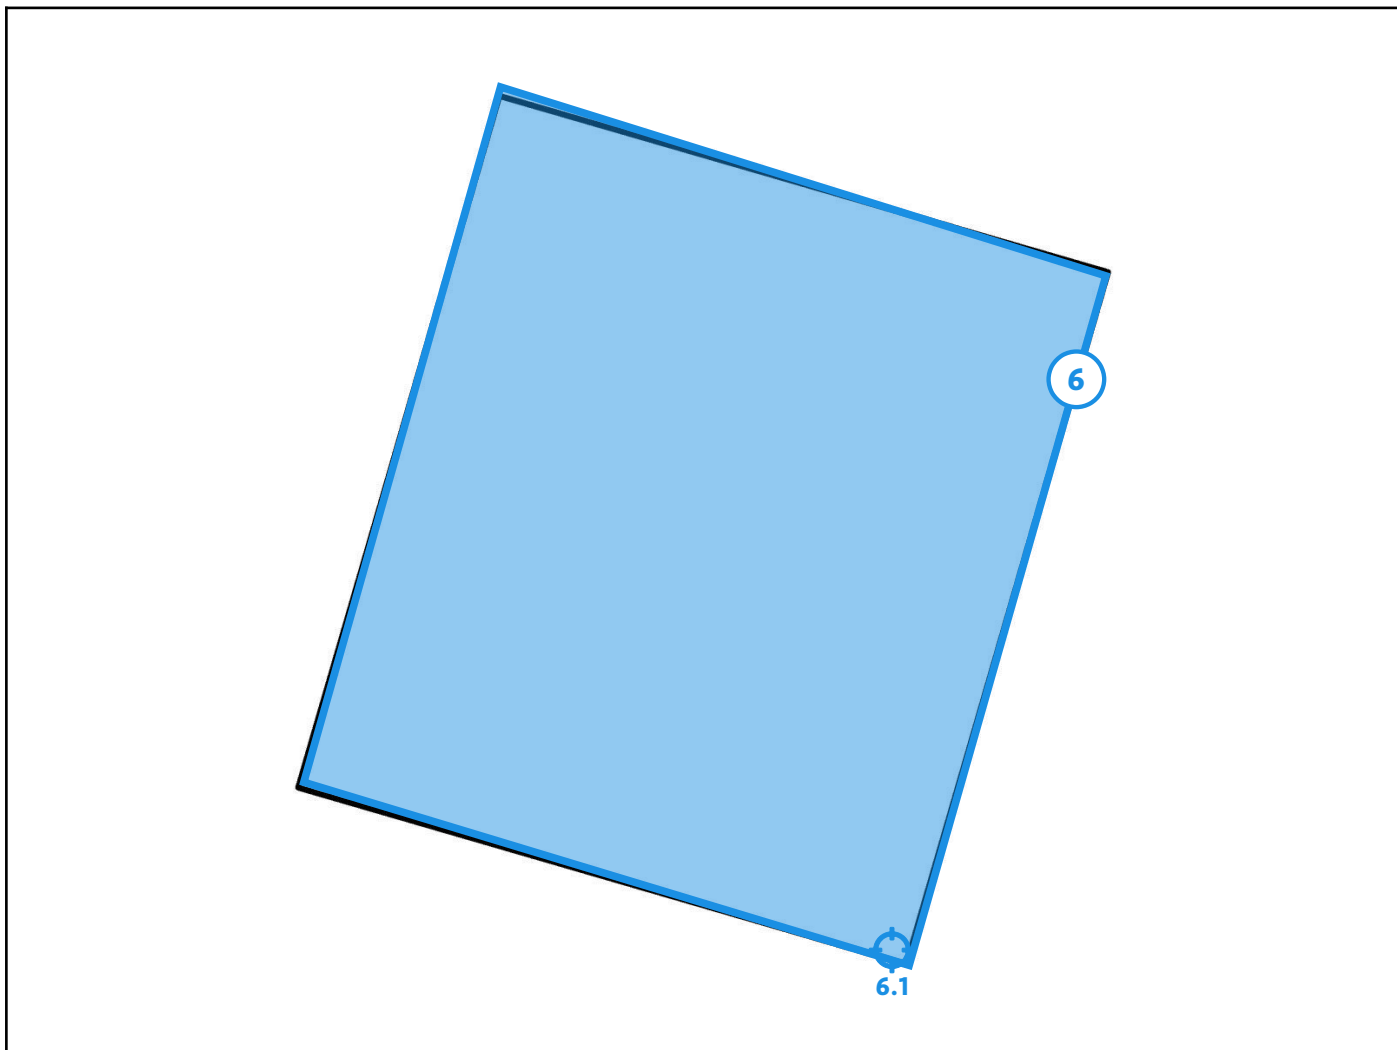
Plan 2.1: Tuinhuis plan

Beschrijving	Type	Actie
6. Roofing tuinhuis	Geen asbest	-
6.1 Code: A4	Puntmonster	-
