Asbestinventarisatetest

Heiststeenweg 101, 2580 Putte

Attestnummer : 20230811-000152.001

Uitgegeven op : 11.08.2023

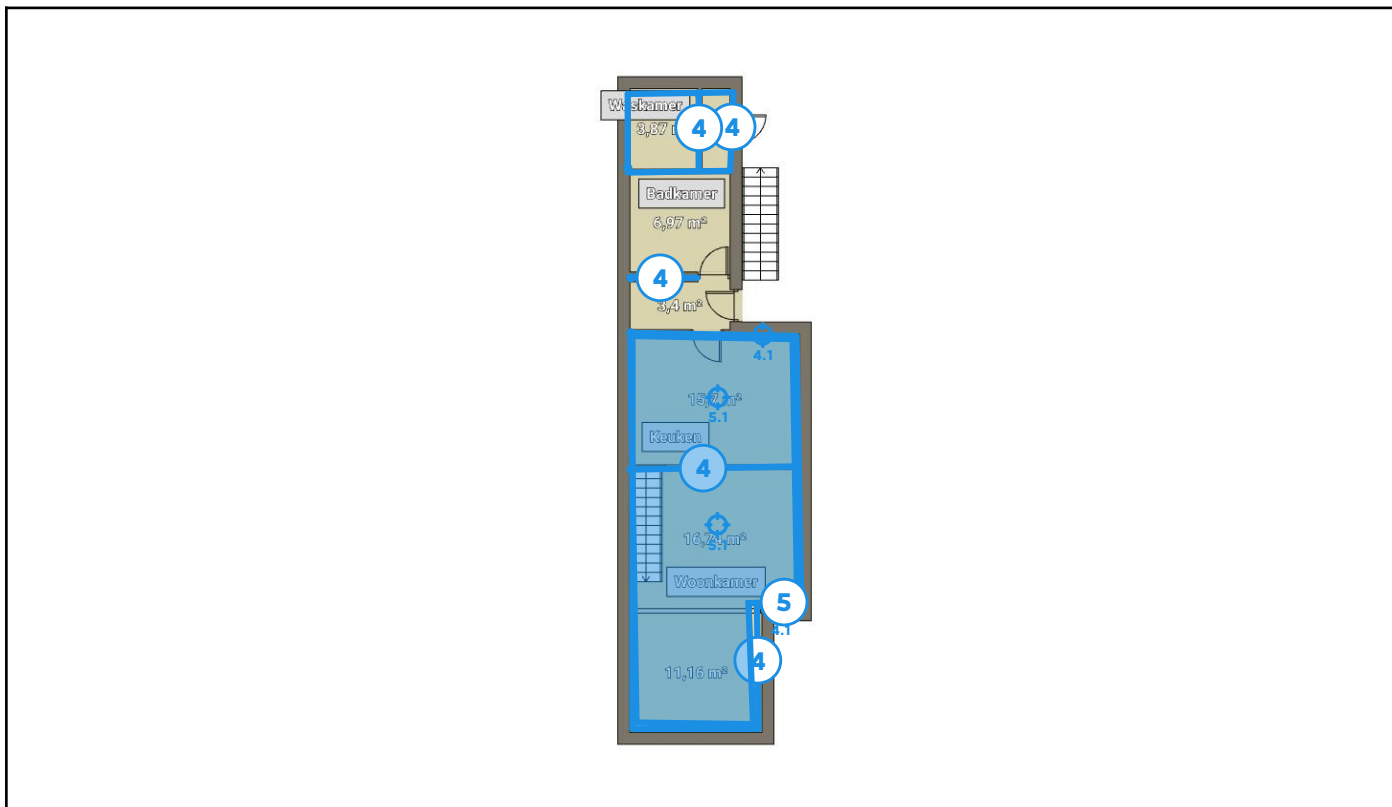
Plan 1.1: GLV

Beschrijving	Type	Actie
4. Pleisterwerk muren	Geen asbest	-
4.1 Code: MM01	Mengmonster	-
5. Pleisterwerk plafonds	Geen asbest	-
5.1 Code: MM02	Mengmonster	-

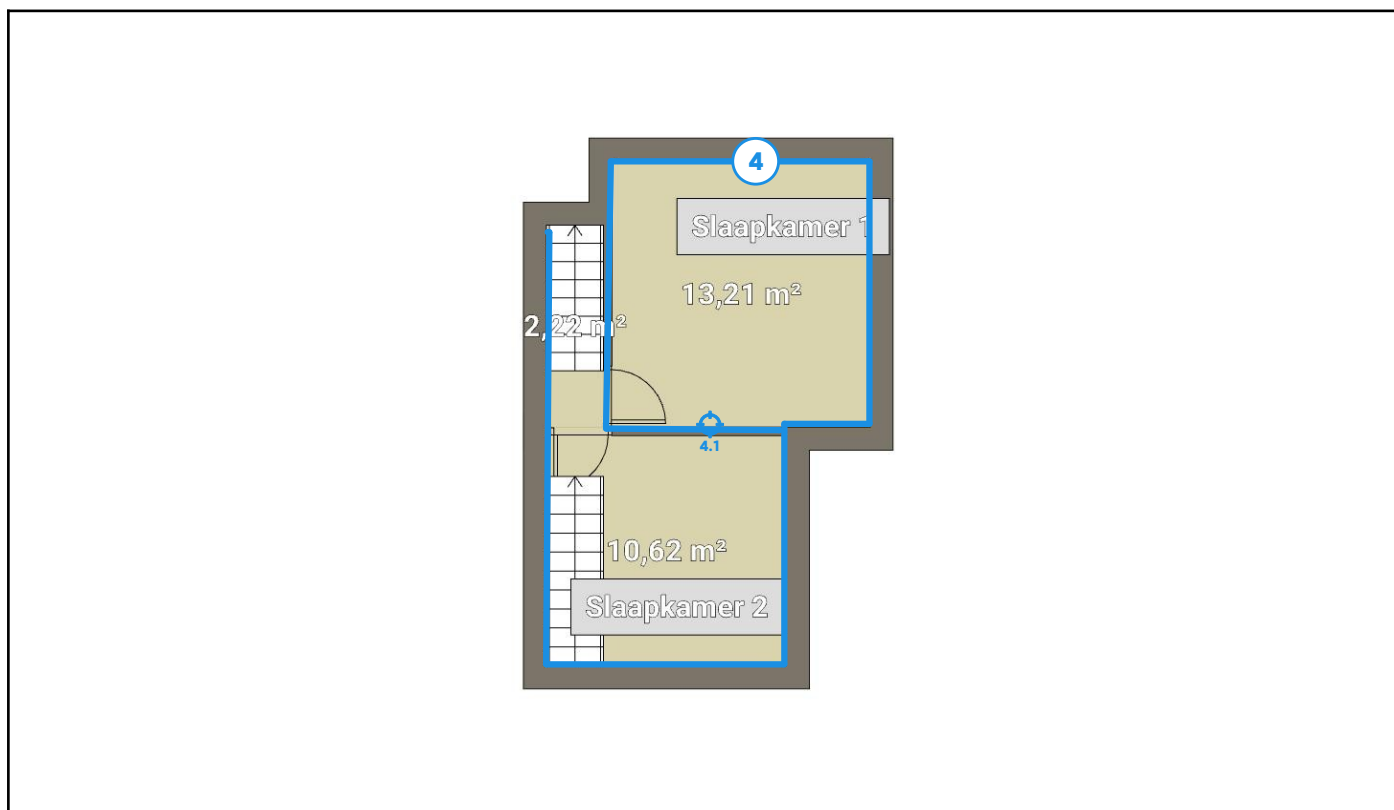
Plan 1.2: 1e verdieping

Beschrijving	Type	Actie
4. Pleisterwerk muren	Geen asbest	-
4.1 Code: MM01	Mengmonster	-
