# Asbestinventarisatetest

Binnenweg 1, 2580 Putte

Attestnummer : 20250122-000433.000

Uitgegeven op : 22.01.2025

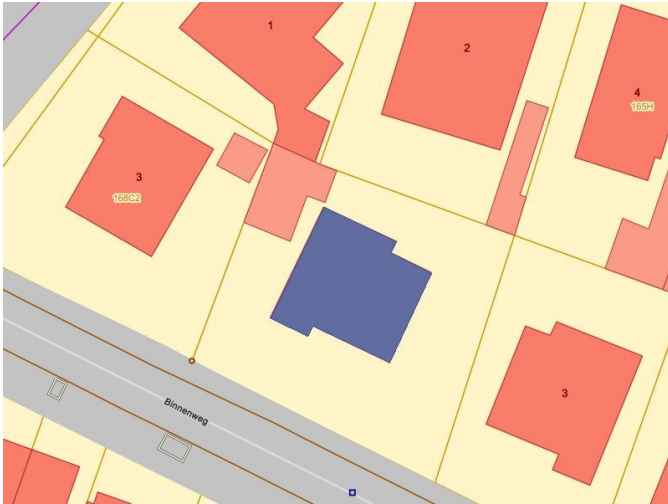
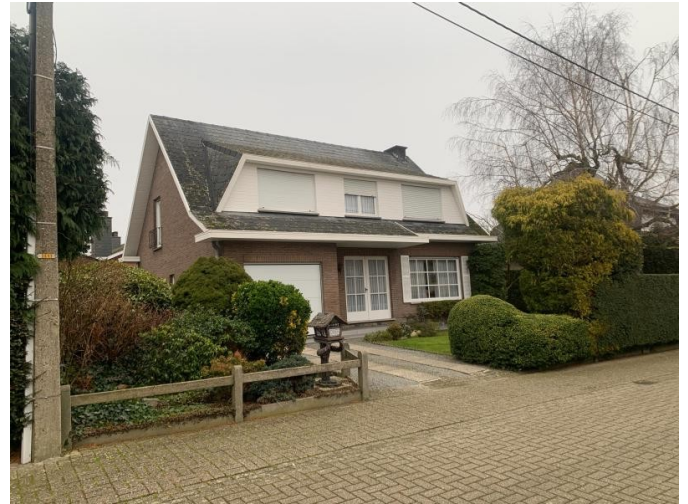
## Zone 1: Hoofgebouw

Tijdens de inspectie vastgesteld:

- 2 Asbestmaterialen**
- 1 Beperking**
- 0 Uitsluitingen
- 0 Roerende goederen
- 0 Puin, steenslag, (water)bodem
- 4 Adviezen**
- 2 Geen asbest**

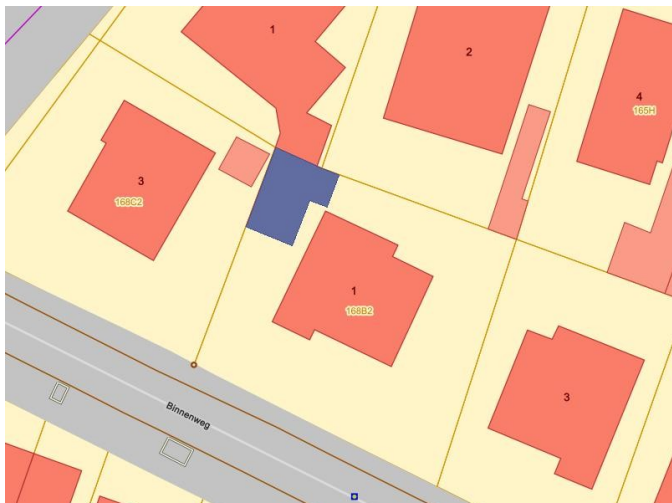
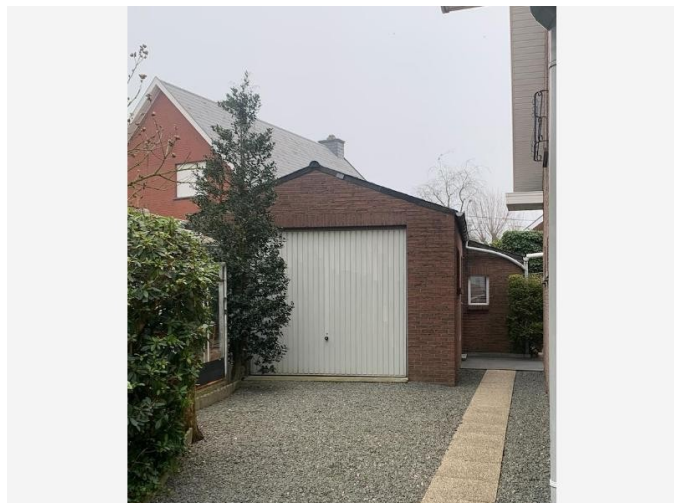
## Zone 2: Garage

Tijdens de inspectie vastgesteld:

**1 Asbestmateriaal**
