# Asbestinventarisatetest

Waversesteenweg 52, 2580 Putte

Attestnummer : 20241116-000158.000

Uitgegeven op : 16.11.2024

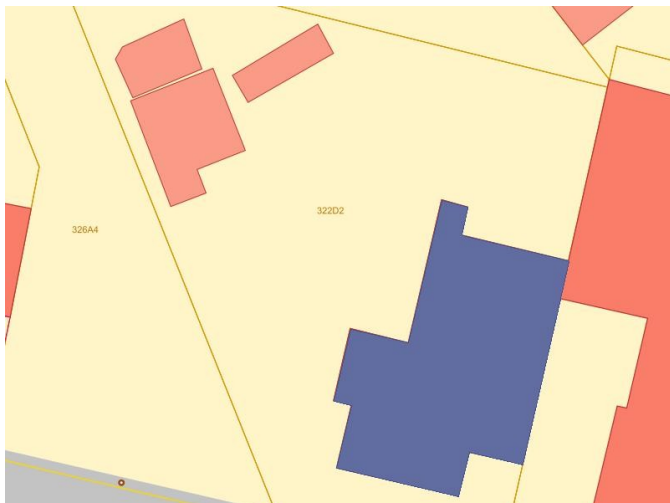
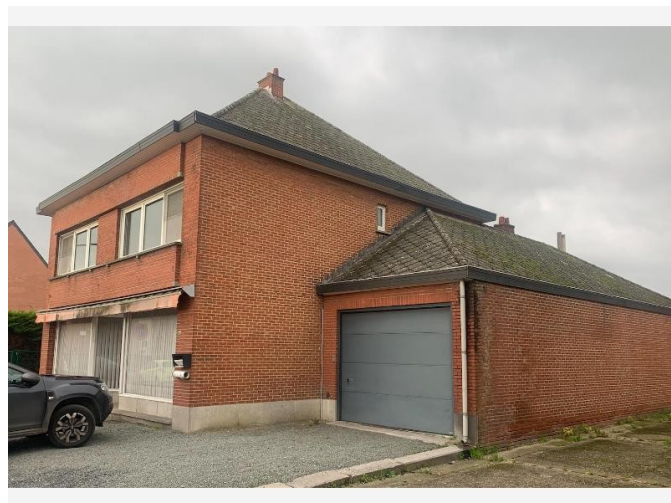
## Zone 1: Hoofdgebouw

Tijdens de inspectie vastgesteld:

- 2 Asbestmaterialen**
- 0 Beperkingen
- 0 Uitsluitingen
- 0 Roerende goederen
- 0 Puin, steenslag, (water)bodem
- 2 Adviezen**
- 3 Geen asbest**

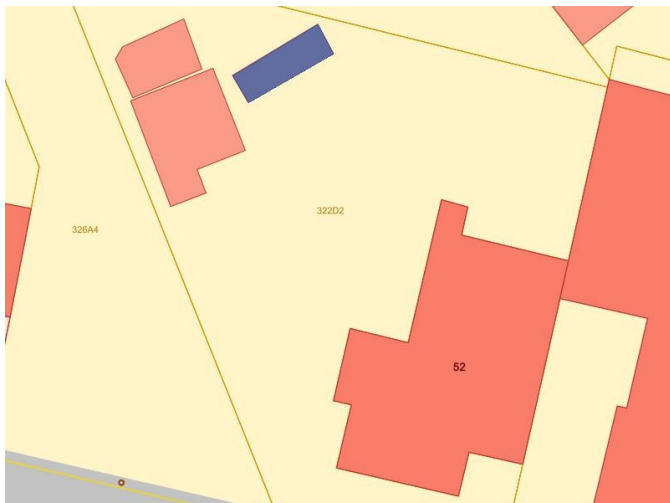
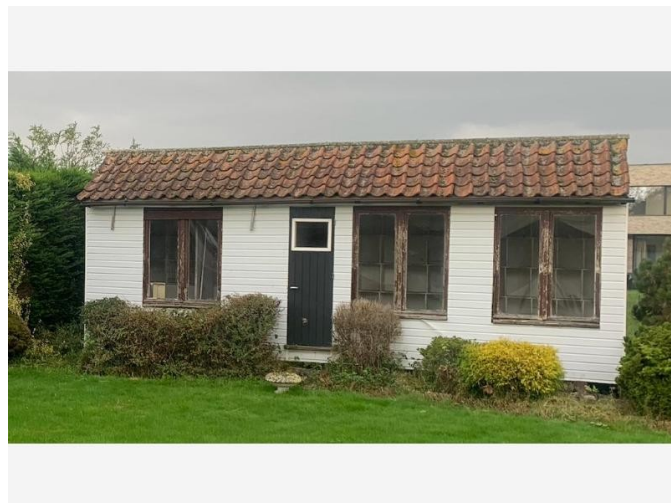
## Zone 2: Bijgebouw

Tijdens de inspectie vastgesteld:

- 0 Asbestmaterialen
- 0 Beperkingen
- 0 Uitsluitingen
- 0 Roerende goederen
- 0 Puin, steenslag, (water)bodem
- 0 Adviezen
- 0 Geen asbest

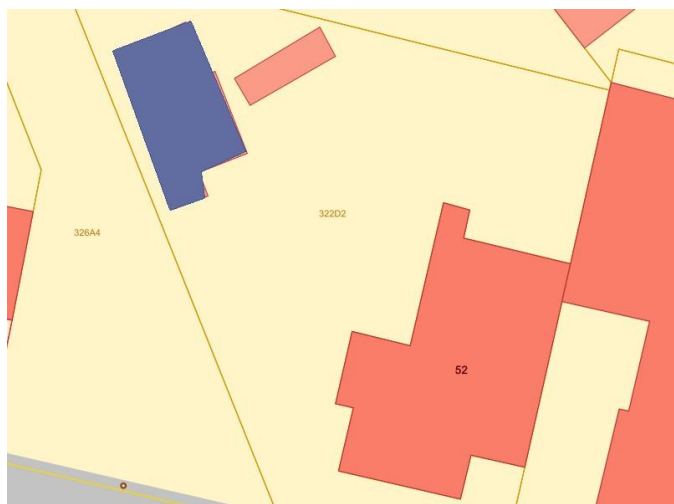
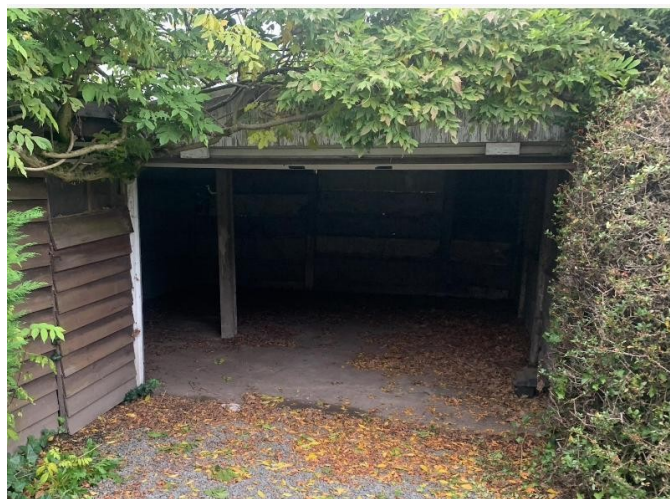
## Zone 3: Constructie

Tijdens de inspectie vastgesteld:

- 0 Asbestmaterialen
- 0 Beperkingen
- 0 Uitsluitingen
- 0 Roerende goederen
- 0 Puin, steenslag, (water)bodem
- 0 Adviezen
- 0 Geen asbest
