Asbestinventarisatetest

Berlaarbaan 27/1, 2860 Sint-Katelijne-Waver

Attestnummer : 20250127-000451.000

Uitgegeven op : 27.01.2025

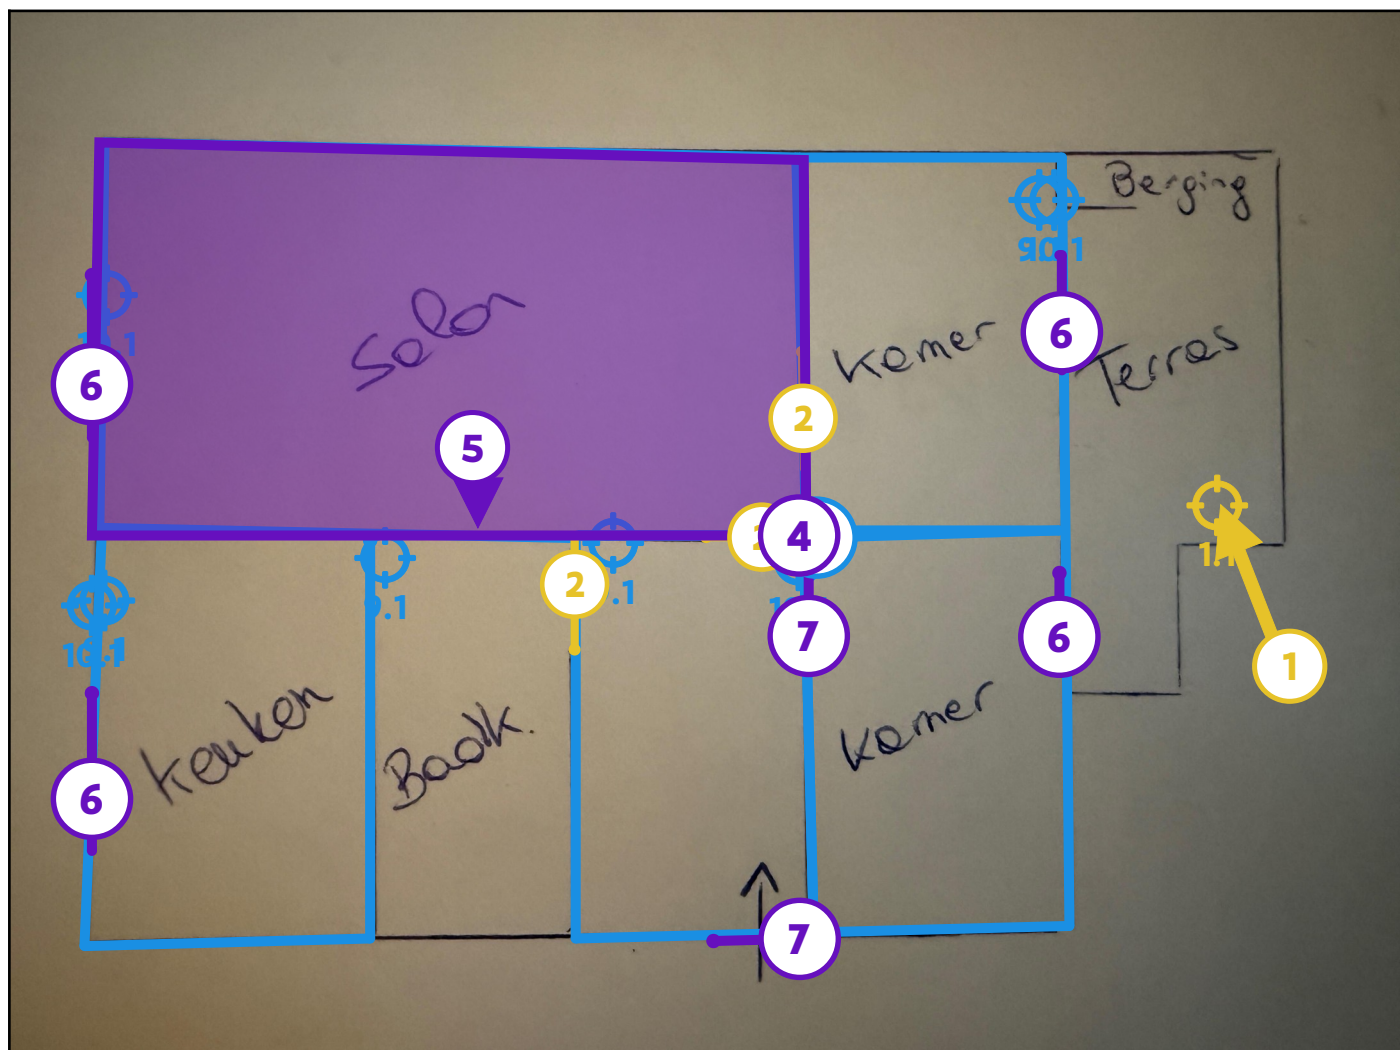
Plan 1.1: Appartement nummer 1 (gelijkvloers)

Beschrijving	Type	Actie
1. Steunpaal	Asbestmateriaal	Zorgvuldig beheren
1.1 Code: M03	Puntmonster	-
2. deurdorpel (3)	Asbestmateriaal	Zorgvuldig beheren
4. vals plafond	Advies	-
5. haard	Advies	-
6. mastiek	Advies	-
7. deurdorpel (2) (niet-asbestverdacht)	Advies	-

9. pleister plafond	Geen asbest	-
9.1 Code: M02	Mengmonster	-
10. pleister muur	Geen asbest	-
10.1 Code: M01	Mengmonster	-

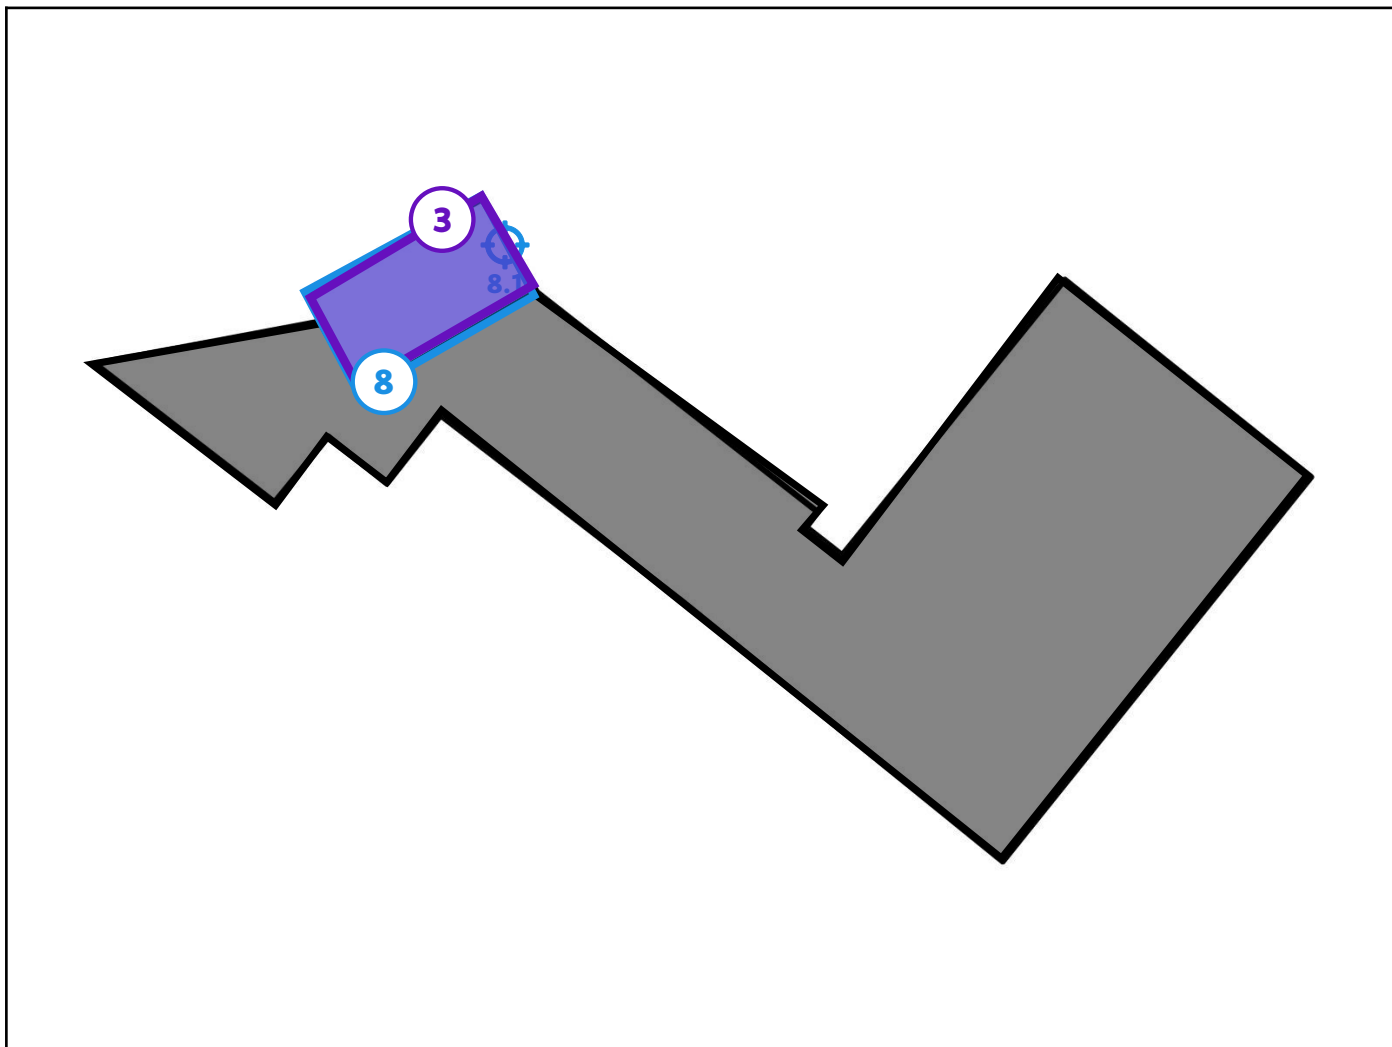
Plan 1.2: Garage

Beschrijving	Type	Actie
3. garage	Advies	-
8. roofing (garage)	Geen asbest	-
8.1 Code: M04	Puntmonster	-
