Asbestinventarisatetest

Kruisstraat 8, 2580 Putte

Attestnummer : 20250218-000145.000

Uitgegeven op : 18.02.2025

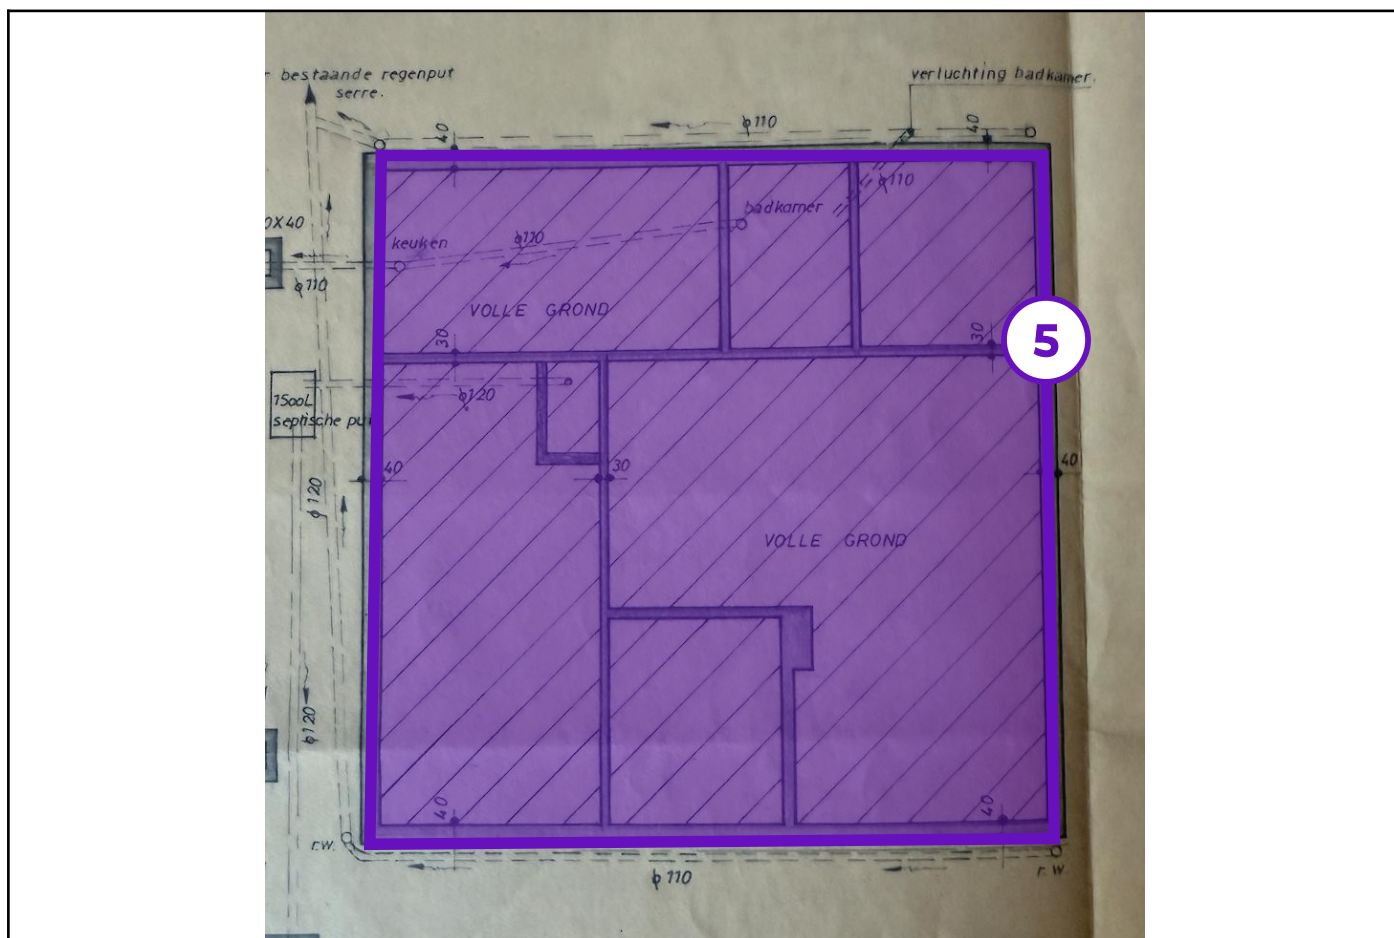
Plan 1.1: Funderingen, Rioleringen

Beschrijving	Type	Actie
5. funderingen/rioleringen	Beperking	-

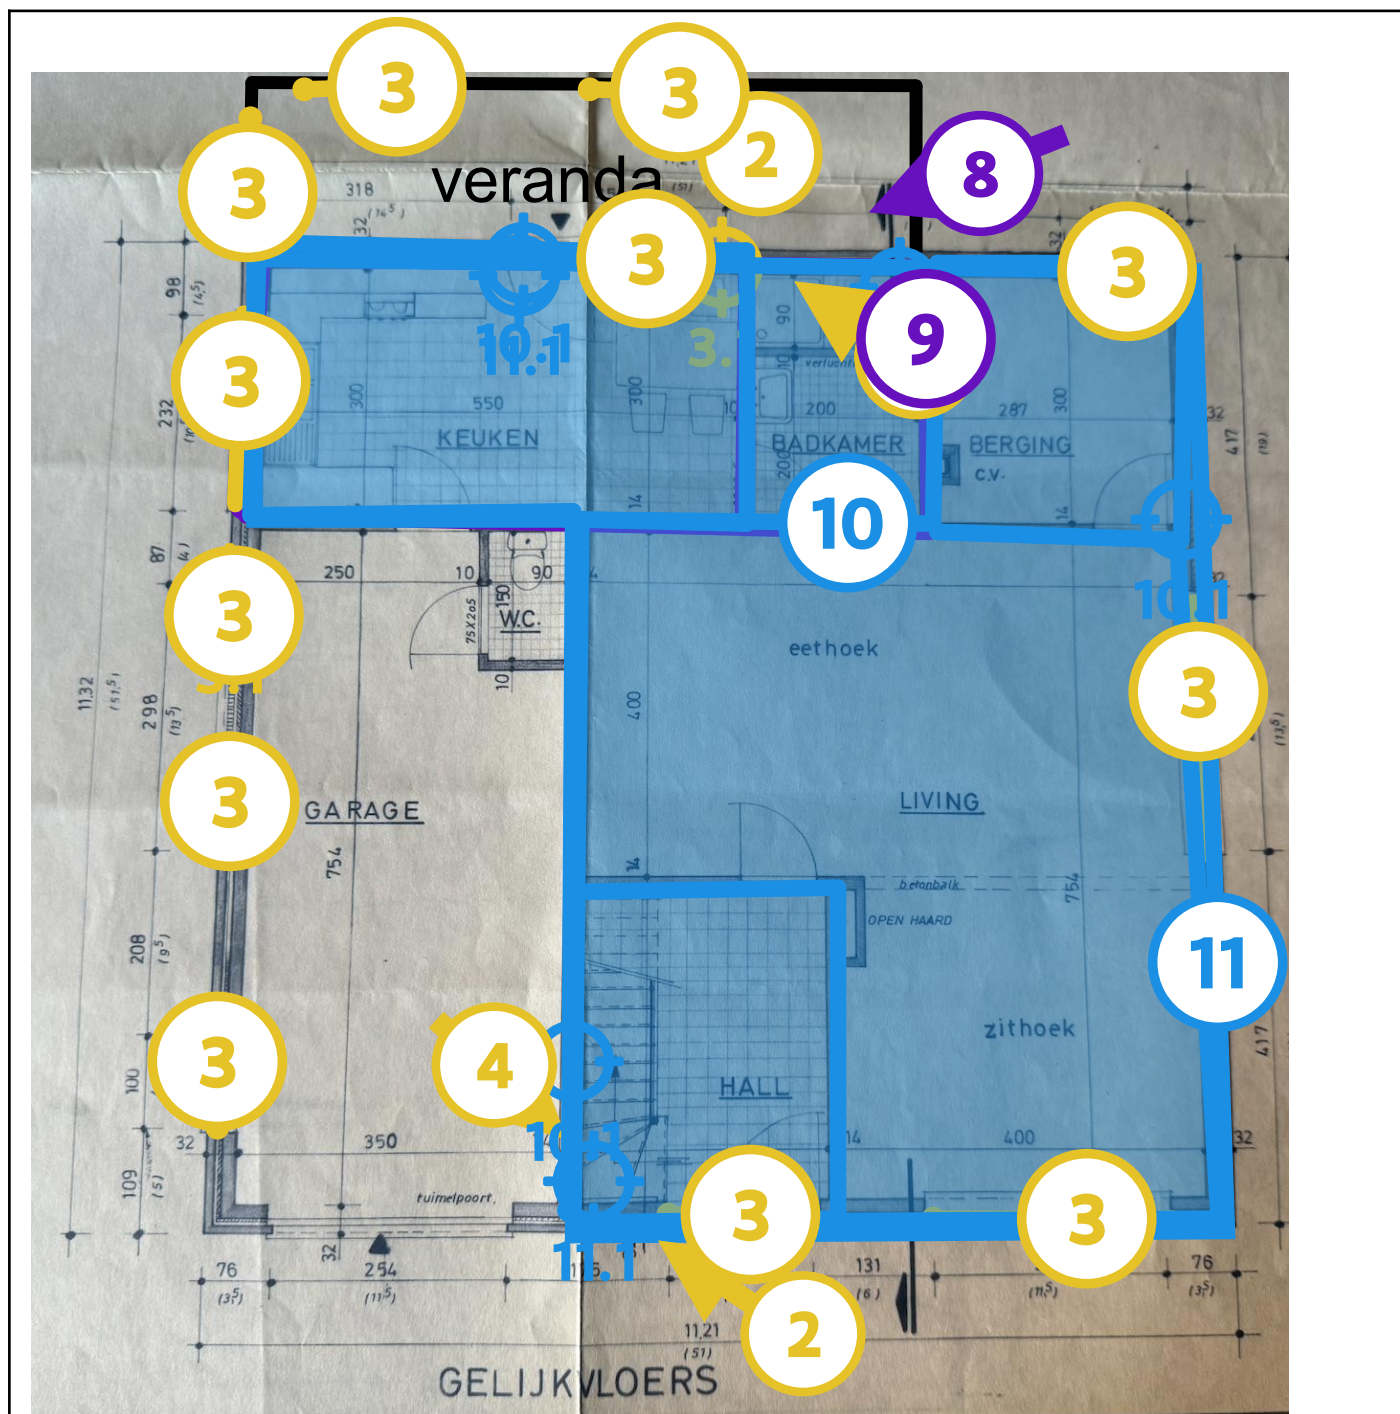
Plan 1.2: Gelijkvloers

Beschrijving	Type	Actie
2. deuren (3)	Asbestmateriaal	Zorgvuldig beheren
3. mastiek	Asbestmateriaal	Zorgvuldig beheren

3.1 Code: M04	Mengmonster	-
4. meterkast	Asbestmateriaal	Zorgvuldig beheren
8. schouw veranda	Advies	-
9. tegellijm	Advies	-
10. pleister muur	Geen asbest	-
10.1 Code: M01	Mengmonster	-
11. pleister plafond	Geen asbest	-
11.1 Code: M02	Mengmonster	-

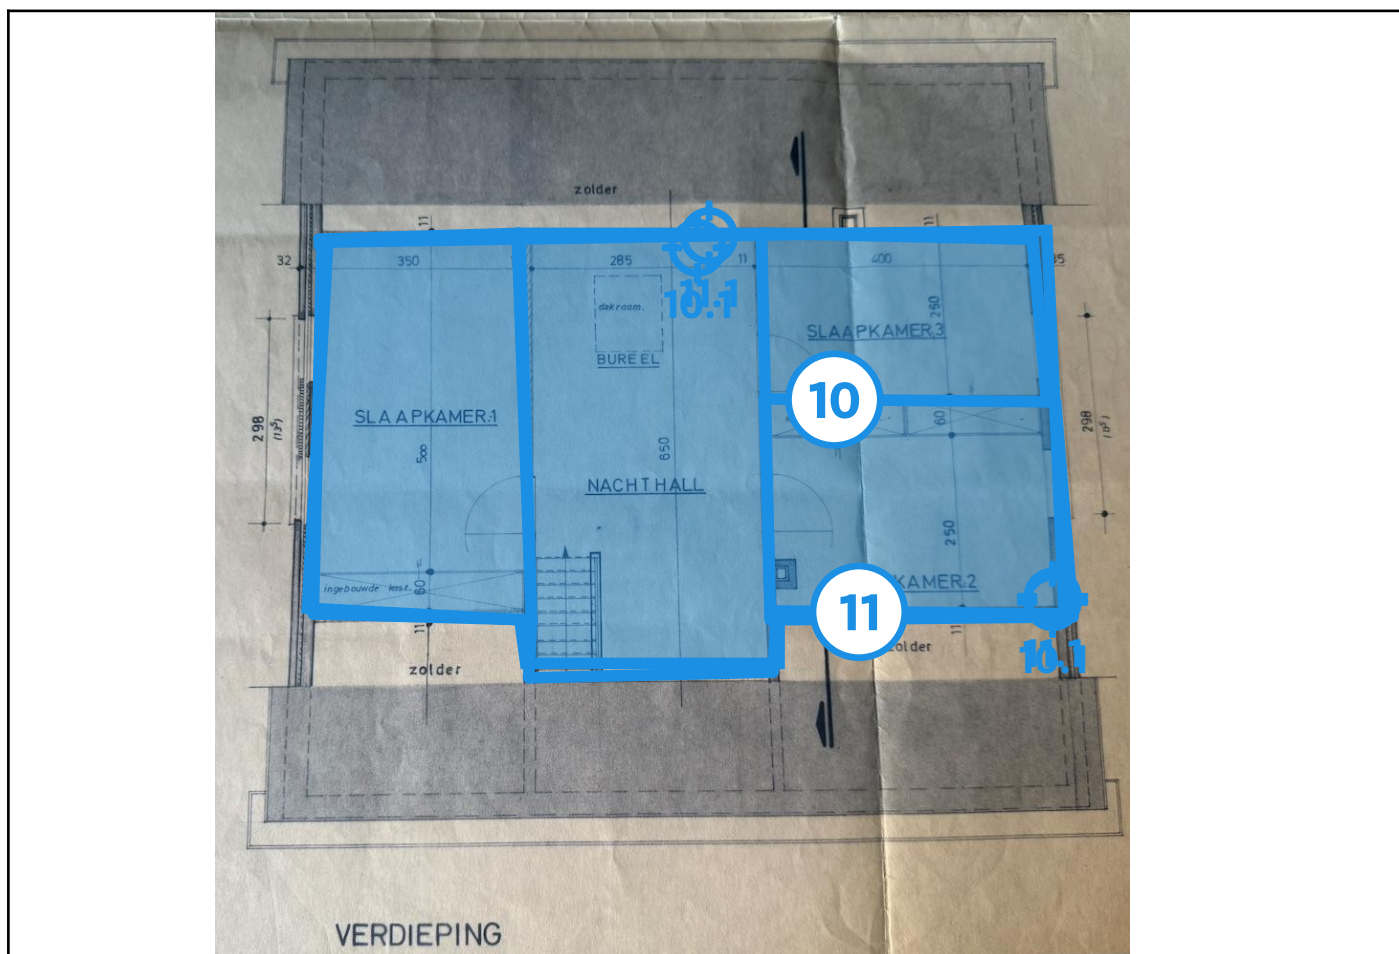
Plan 1.3: 1ste verdieping

Beschrijving	Type	Actie
10. pleister muur	Geen asbest	-
10.1 Code: M01	Mengmonster	-
11. pleister plafond	Geen asbest	-
11.1 Code: M02	Mengmonster	-

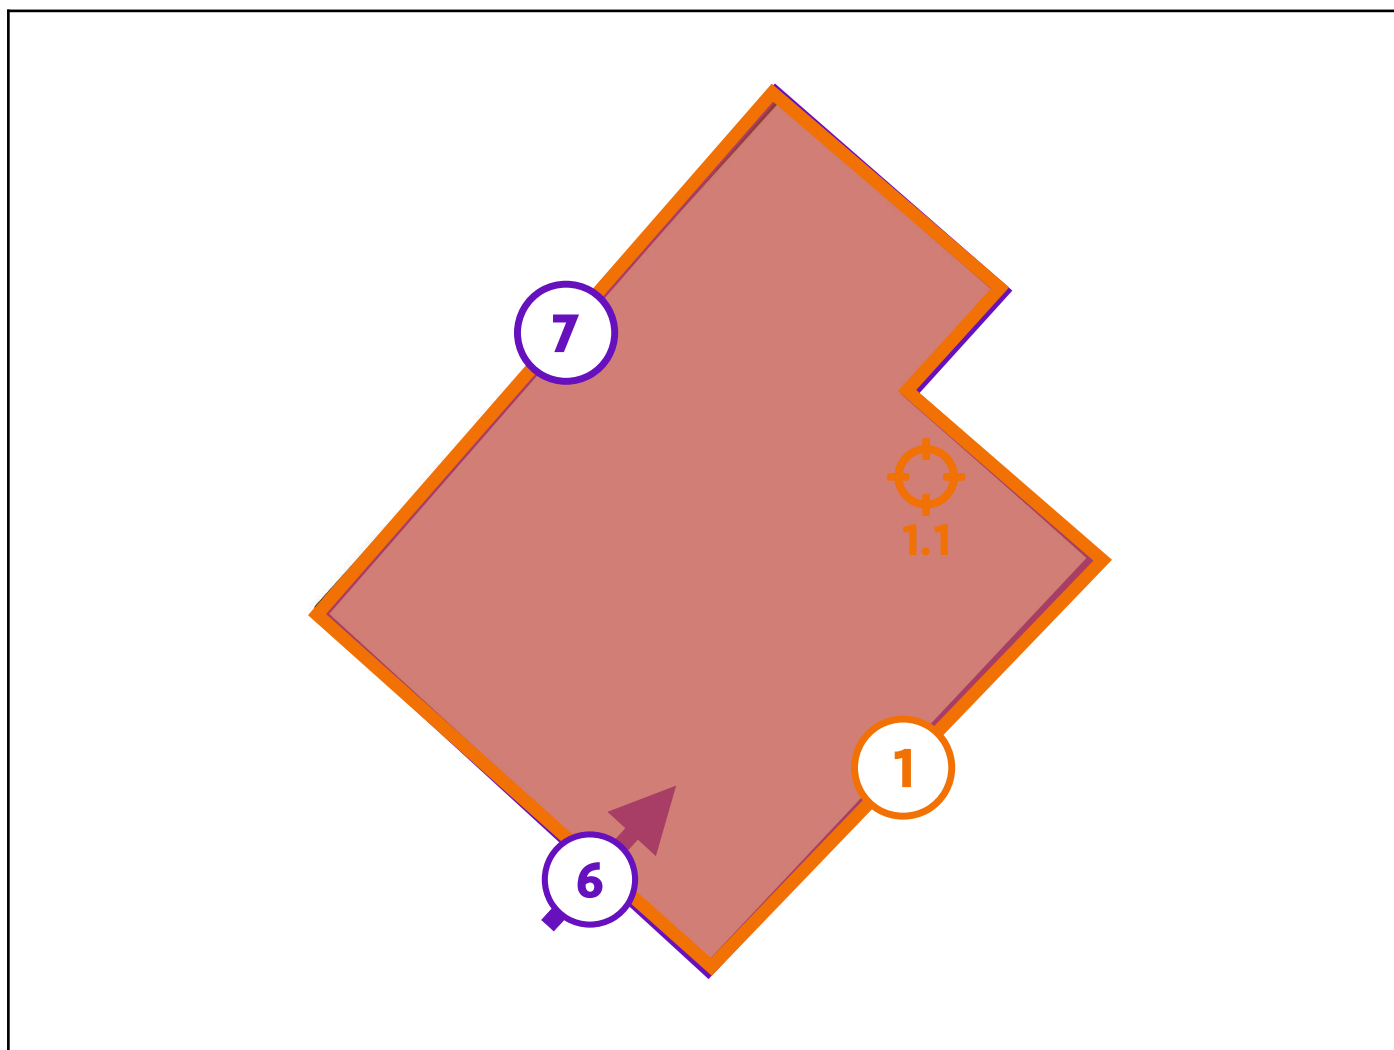
Plan 1.4: Zolder

Beschrijving	Type	Actie
1. dakleien	Asbestmateriaal	Verwijderen
1.1 Code: M03	Puntmonster	-
6. schouw hoofgebouw	Advies	-
7. onderdak	Advies	-
