Asbestinventarisatetest

Kruisstraat 34, 2580 Putte

Attestnummer : 20250218-000299.000

Uitgegeven op : 18.02.2025

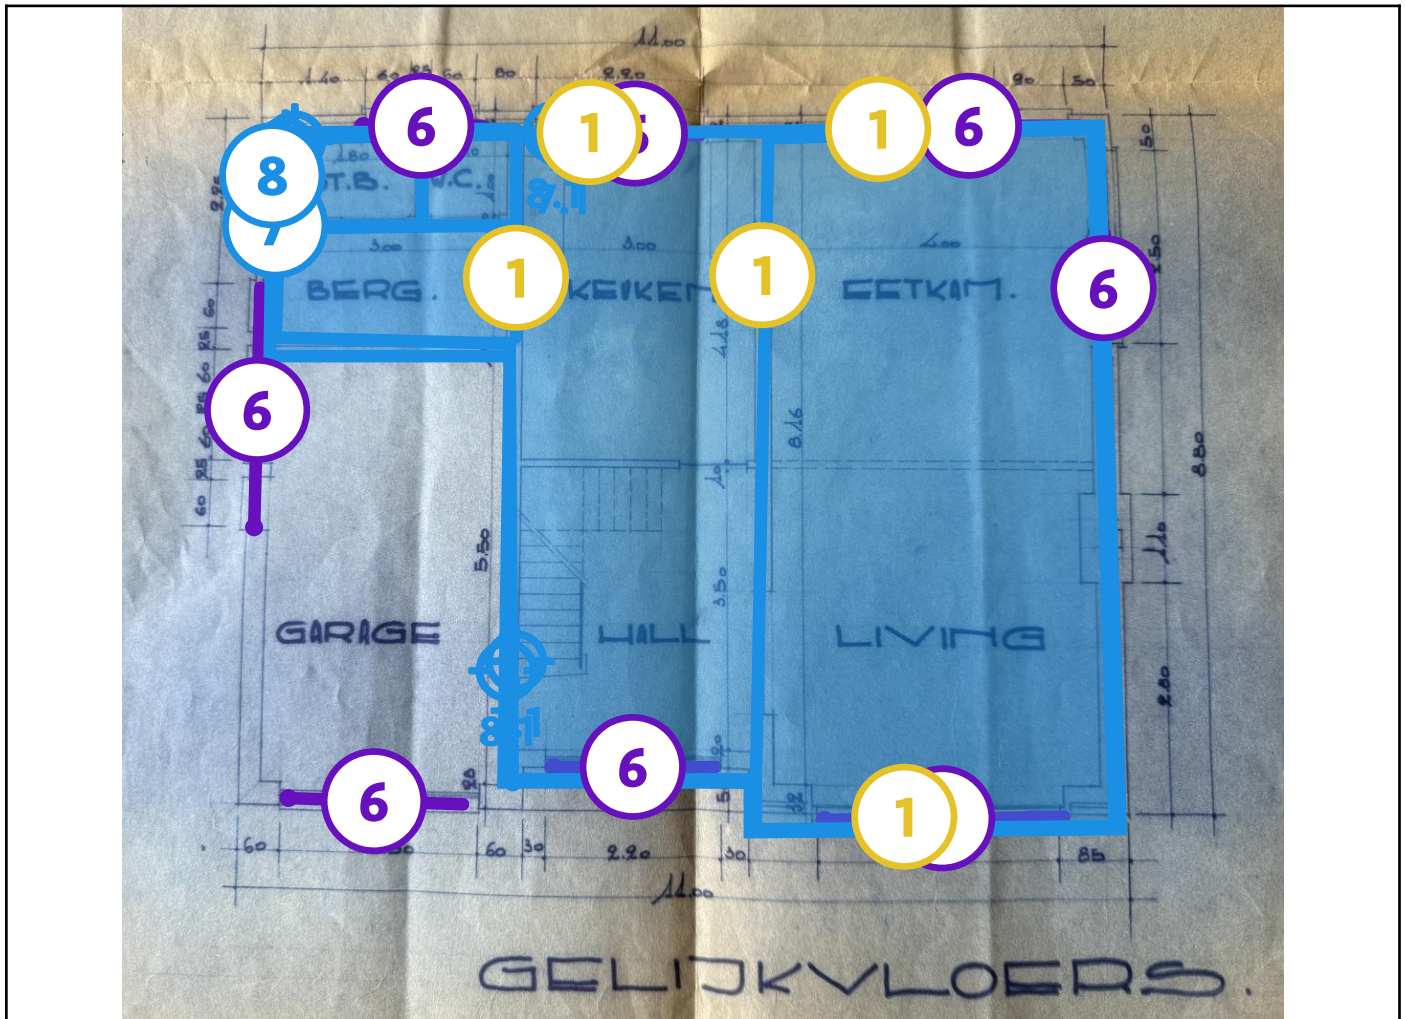
Plan 1.1: Gelijkvloers

Beschrijving	Type	Actie
1. vensterbanken / dorpel	Asbestmateriaal	Zorgvuldig beheren
6. mastiek	Advies	-
7. pleister muur	Geen asbest	-
7.1 Code: M01	Mengmonster	-
8. pleister plafond	Geen asbest	-
8.1 Code: M02	Mengmonster	-

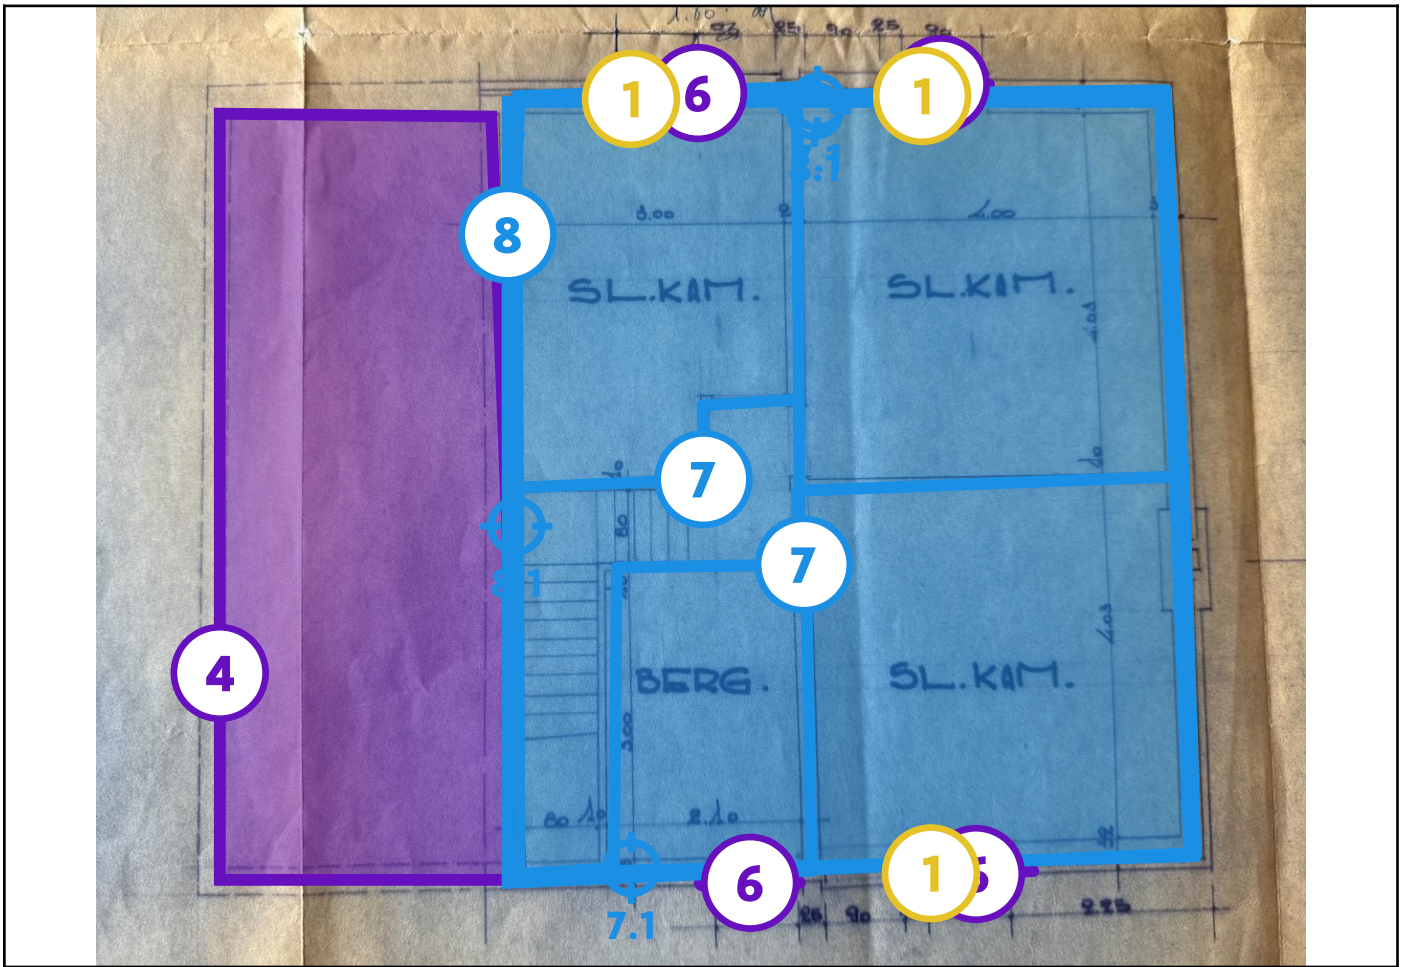
Plan 1.2: 1ste verdieping

Beschrijving	Type	Actie
1. vensterbanken / dorpel	Asbestmateriaal	Zorgvuldig beheren
4. onderdak	Advies	-
6. mastiek	Advies	-
7. pleister muur	Geen asbest	-
7.1 Code: M01	Mengmonster	-
8. pleister plafond	Geen asbest	-
8.1 Code: M02	Mengmonster	-
