Asbestinventarisatetest

Dijlestraat 48A, 3140 Keerbergen

Attestnummer : 20250215-000090.001

Niet-asbestveilig

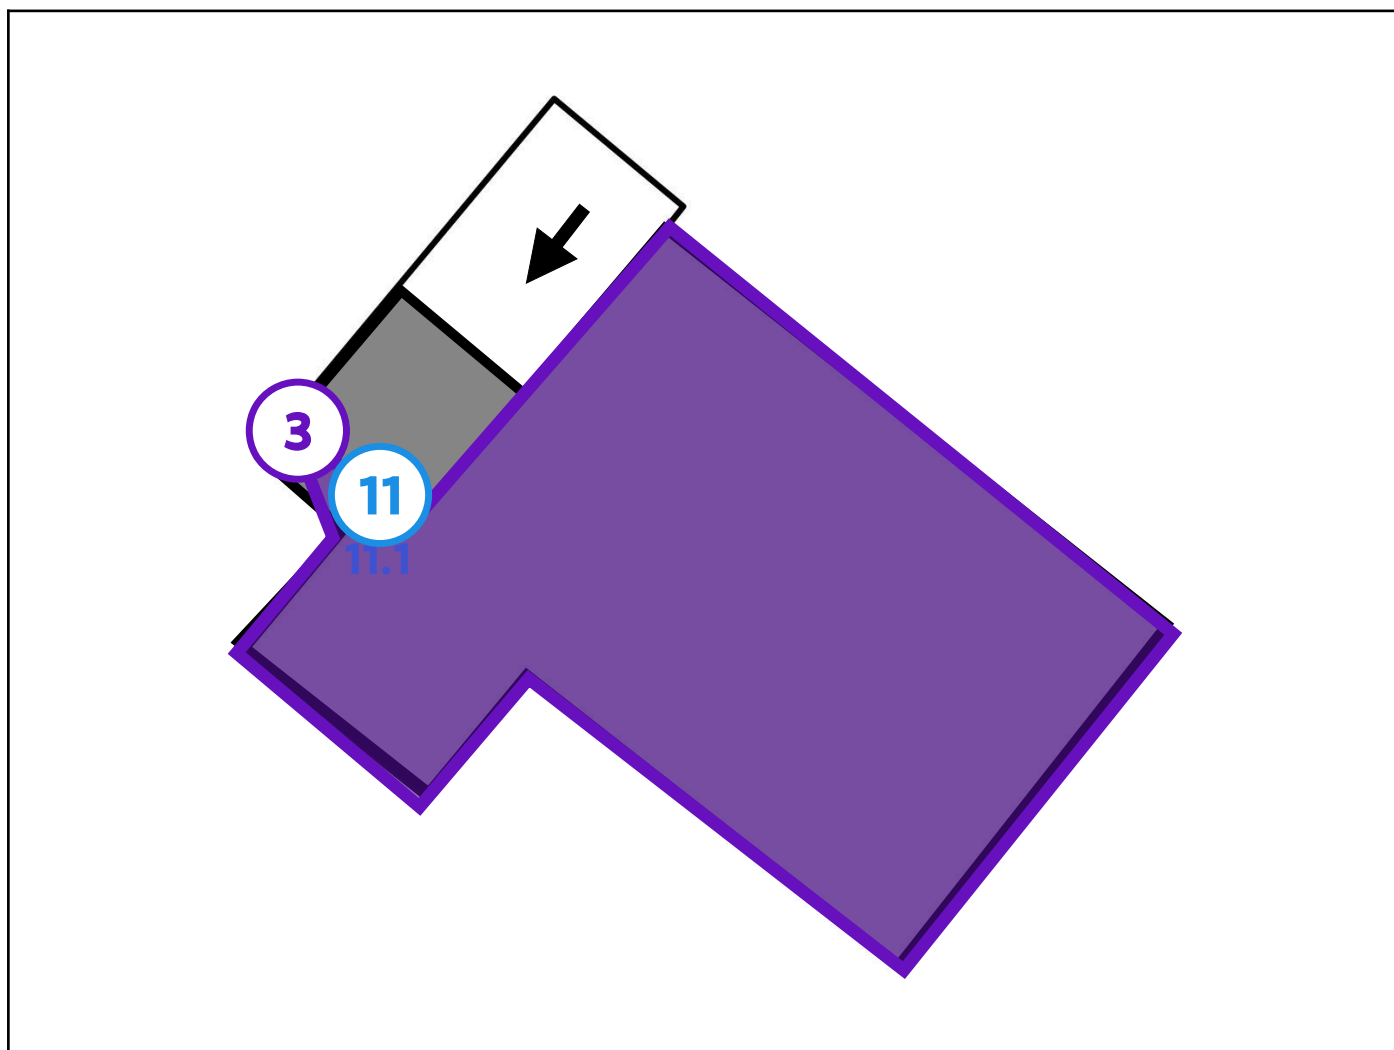
Plan 1.1: Kelder

Beschrijving	Type	Actie
3. kruipkelder	Beperking	-
11. Leidingisolatie	Geen asbest	-
11.1 Code: M03	Mengmonster	-

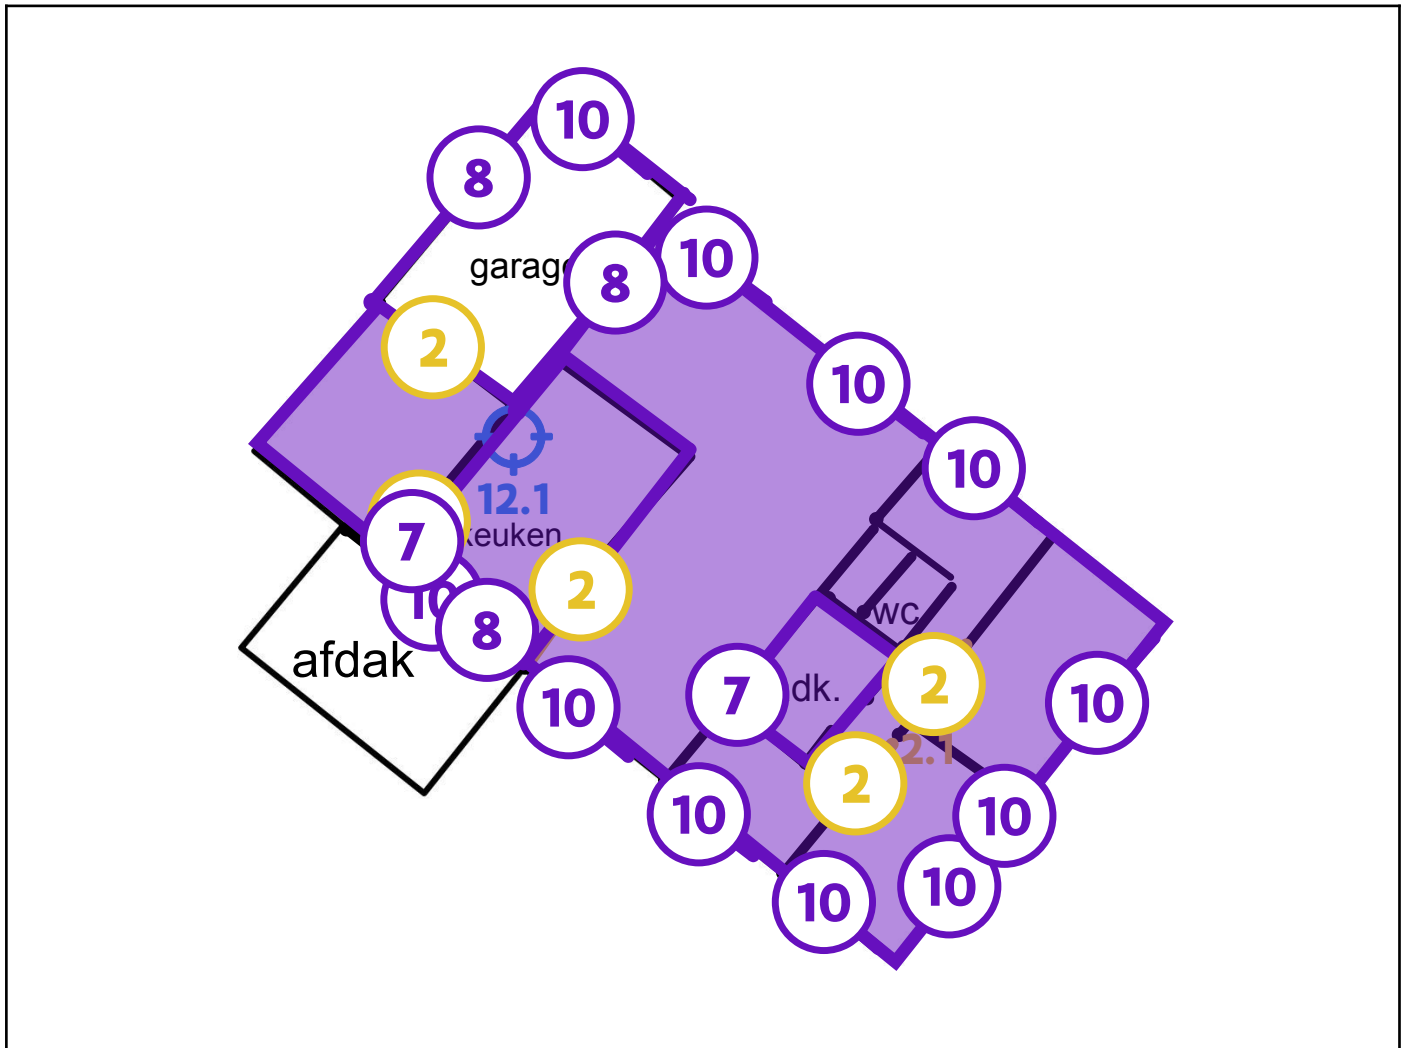
Plan 1.2: Gelijkvloers

Beschrijving	Type	Actie
2. Stenen vloerovergang / deurdorpels	Asbestmateriaal	Zorgvuldig beheren
2.1 Code: M02	Puntmonster	-
7. tegellijm	Advies	-
8. muren en plafond	Advies	-
10. mastiek	Advies	-
12. Coating wasbak	Geen asbest	-
12.1 Code: M04	Puntmonster	-

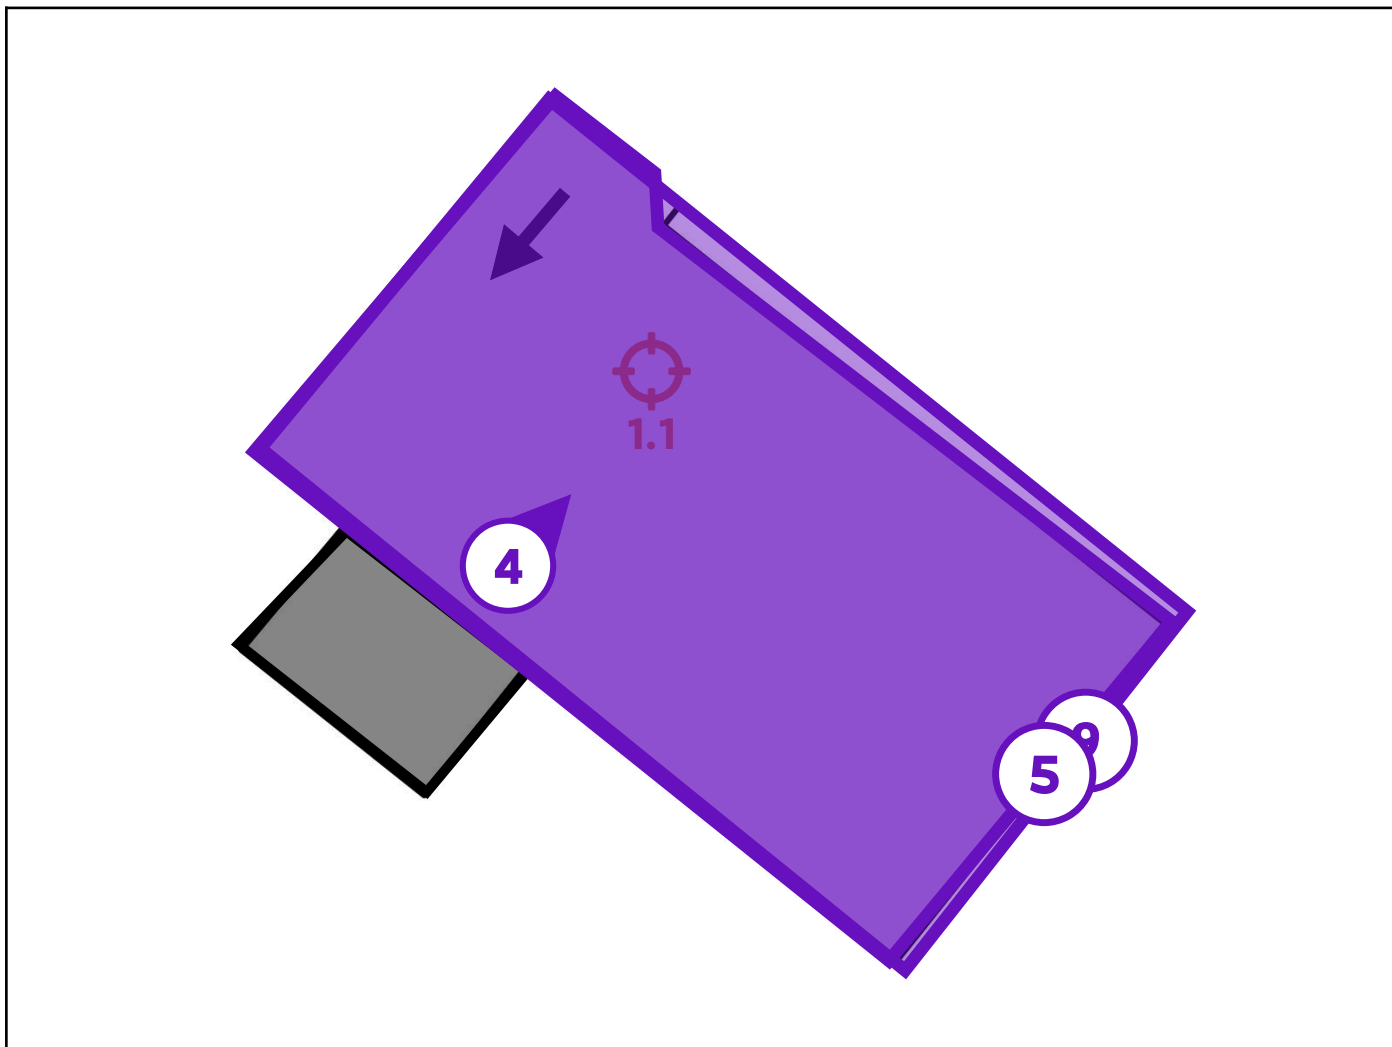
Plan 1.3: Zolder

Beschrijving	Type	Actie
1. Buis	Asbestmateriaal	Maatregelen nemen
1.1 Code: M01	Puntmonster	-
4. buis los (zolder)	Advies	-
5. onderdak	Advies	-
9. onderdak zolder	Advies	-

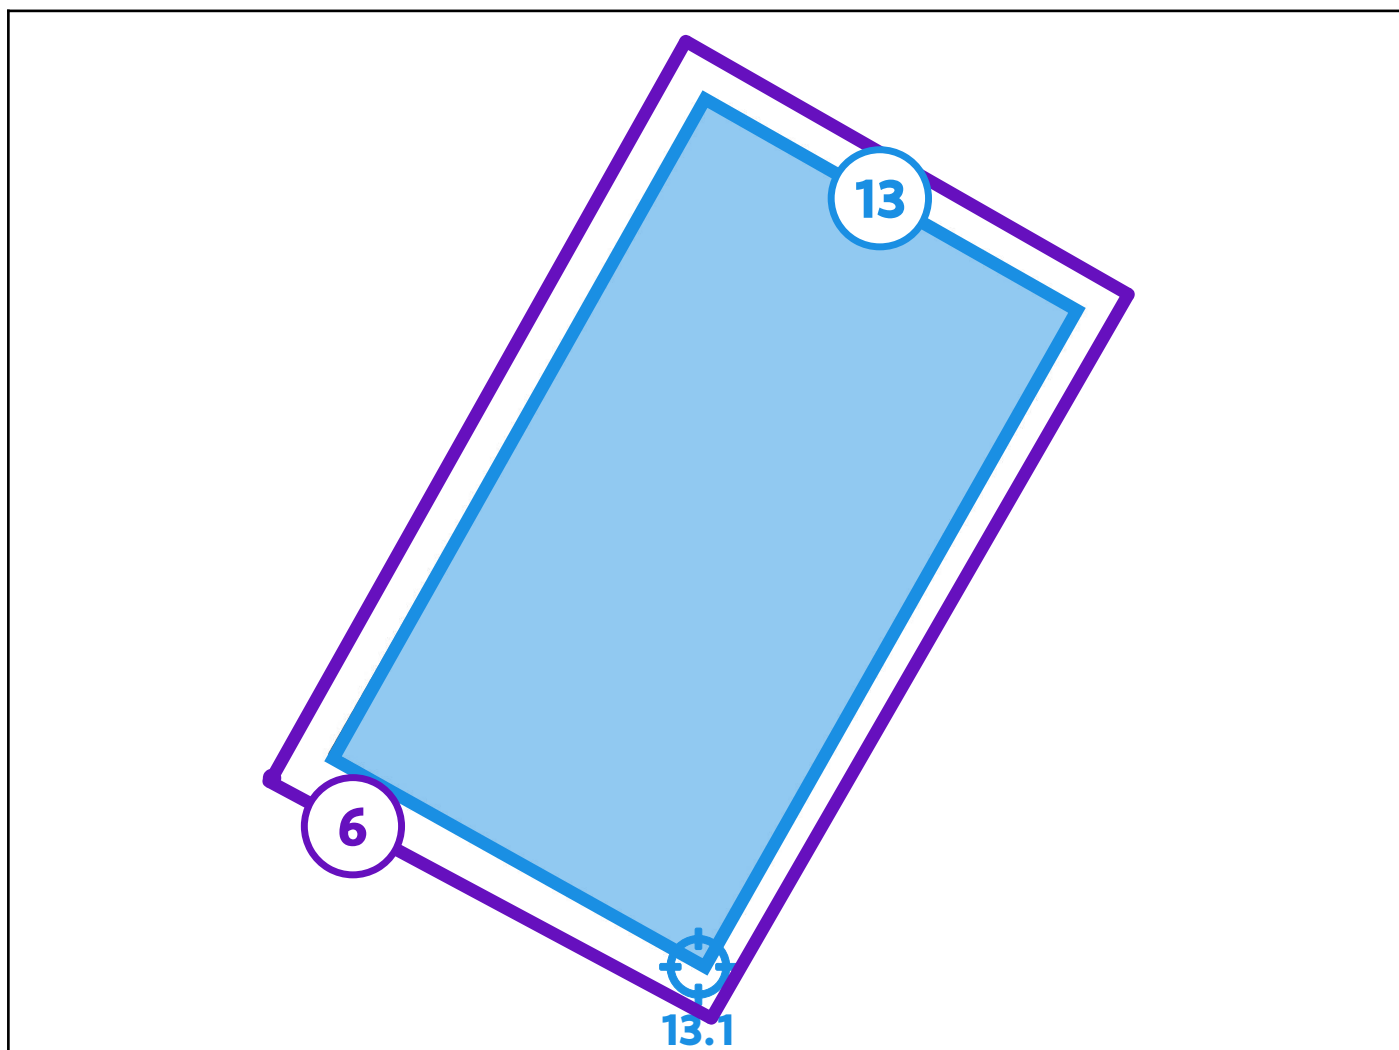
Plan 2.1: Tuinhuis plan

Beschrijving	Type	Actie
6. Platen grond tuinhuis (verwijderd)	Advies	-
13. Golfplaten tuinhuis	Geen asbest	-
13.1 Code: M06	Puntmonster	-
