Asbestinventarisatetest

Molenstraat 48, 2220 Heist-op-den-Berg

Attestnummer : 20241009-000453.000

Uitgegeven op : 09.10.2024

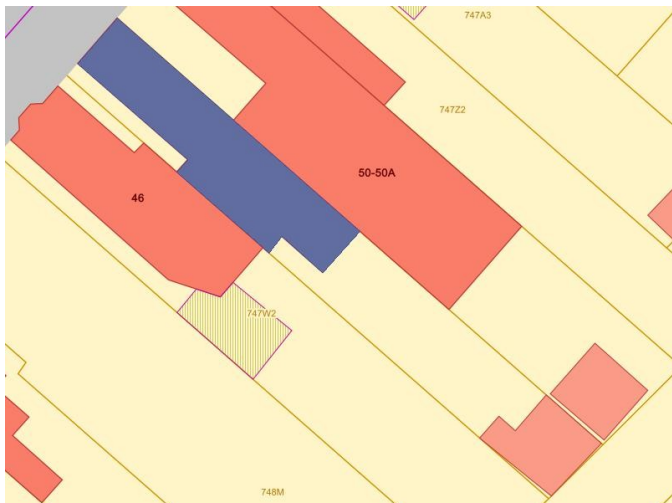
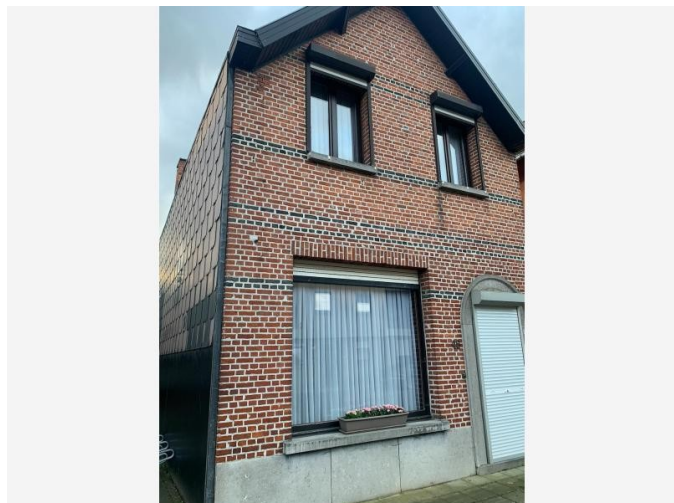
Zone 1: Hoofdgebouw

- 3 Asbestmaterialen**
- 0 Beperkingen
- 0 Uitsluitingen
- 0 Roerende goederen
- 0 Puin, steenslag, (water)bodem
- 1 Advies**
- 1 Geen asbest**

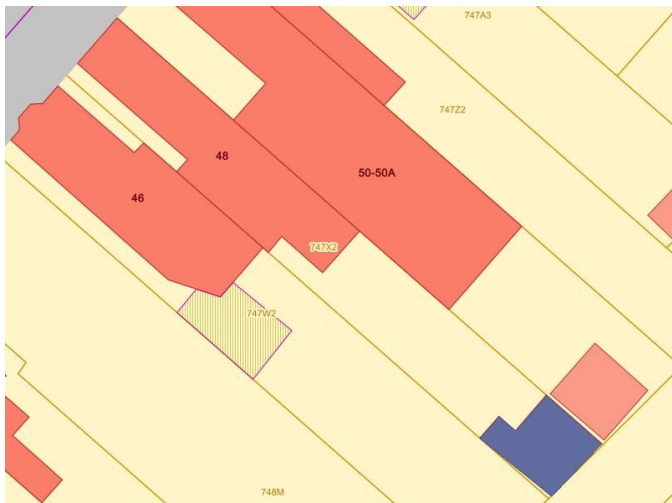
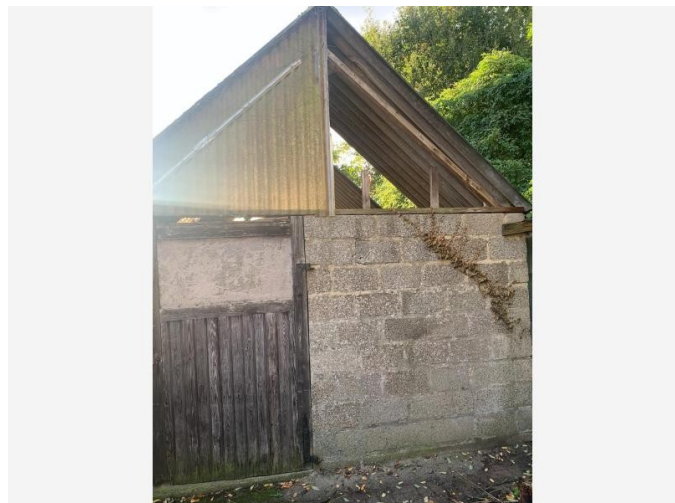
Zone 2: Bijgebouw

- 1 Asbestmateriaal**
- 0 Beperkingen
- 0 Uitsluitingen
- 0 Roerende goederen
- 0 Puin, steenslag, (water)bodem
- 0 Adviezen
- 0 Geen asbest
