Asbestinventarisatetest

Waversesteenweg 178, 2500 Lier

Attestnummer : 20240703-000030.000

Uitgegeven op : 03.07.2024

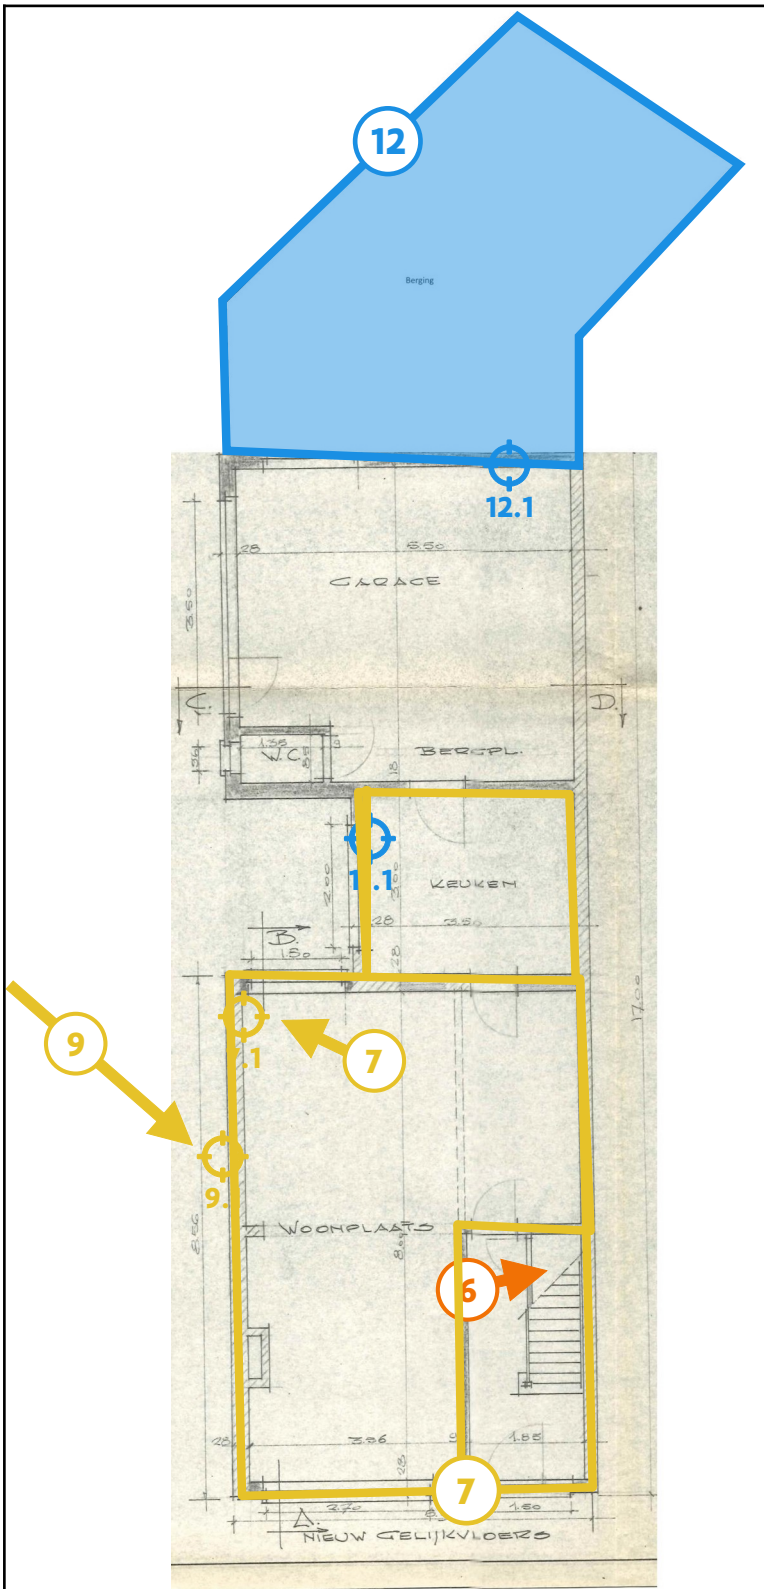
Plan 1.1: gelijkvloers

6. zekeringen elektriciteitskast	Asbestmateriaal	Verwijderen
7. pleisterwerk wanden	Asbestmateriaal	Zorgvuldig beheren
7.1 Code: 141	Mengmonster	-
9. mastiek houten ramen	Asbestmateriaal	Zorgvuldig beheren
9.1 Code: 140	Puntmonster	-
11. tegellijm faiencetegels	Geen asbest	-
11.1 Code: 142	Puntmonster	-
12. vinylvloer	Geen asbest	-
12.1 Code: 143	Puntmonster	-

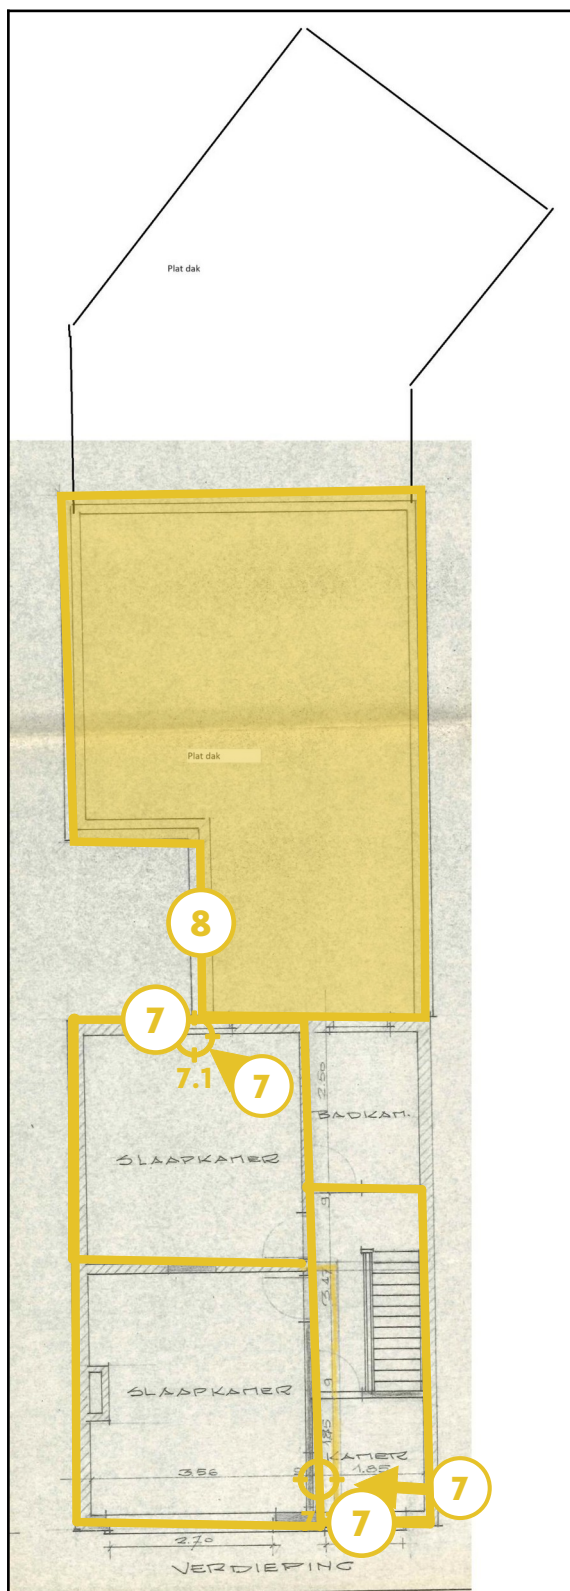
Plan 1.2: V1

7. pleisterwerk wanden	Asbestmateriaal	Zorgvuldig beheren
7.1 Code: 141	Mengmonster	-
8. roofing plat dak	Asbestmateriaal	Zorgvuldig beheren

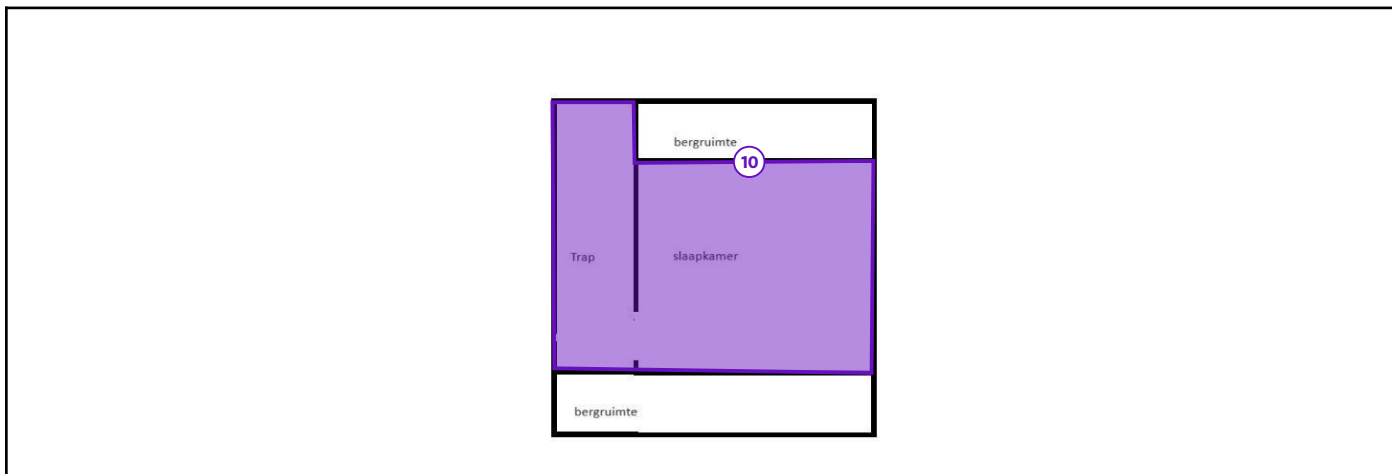
Plan 1.3: zolderkamer

Beschrijving	Type	Actie
10. geen pleisterwerk op plafonds	Advies	-

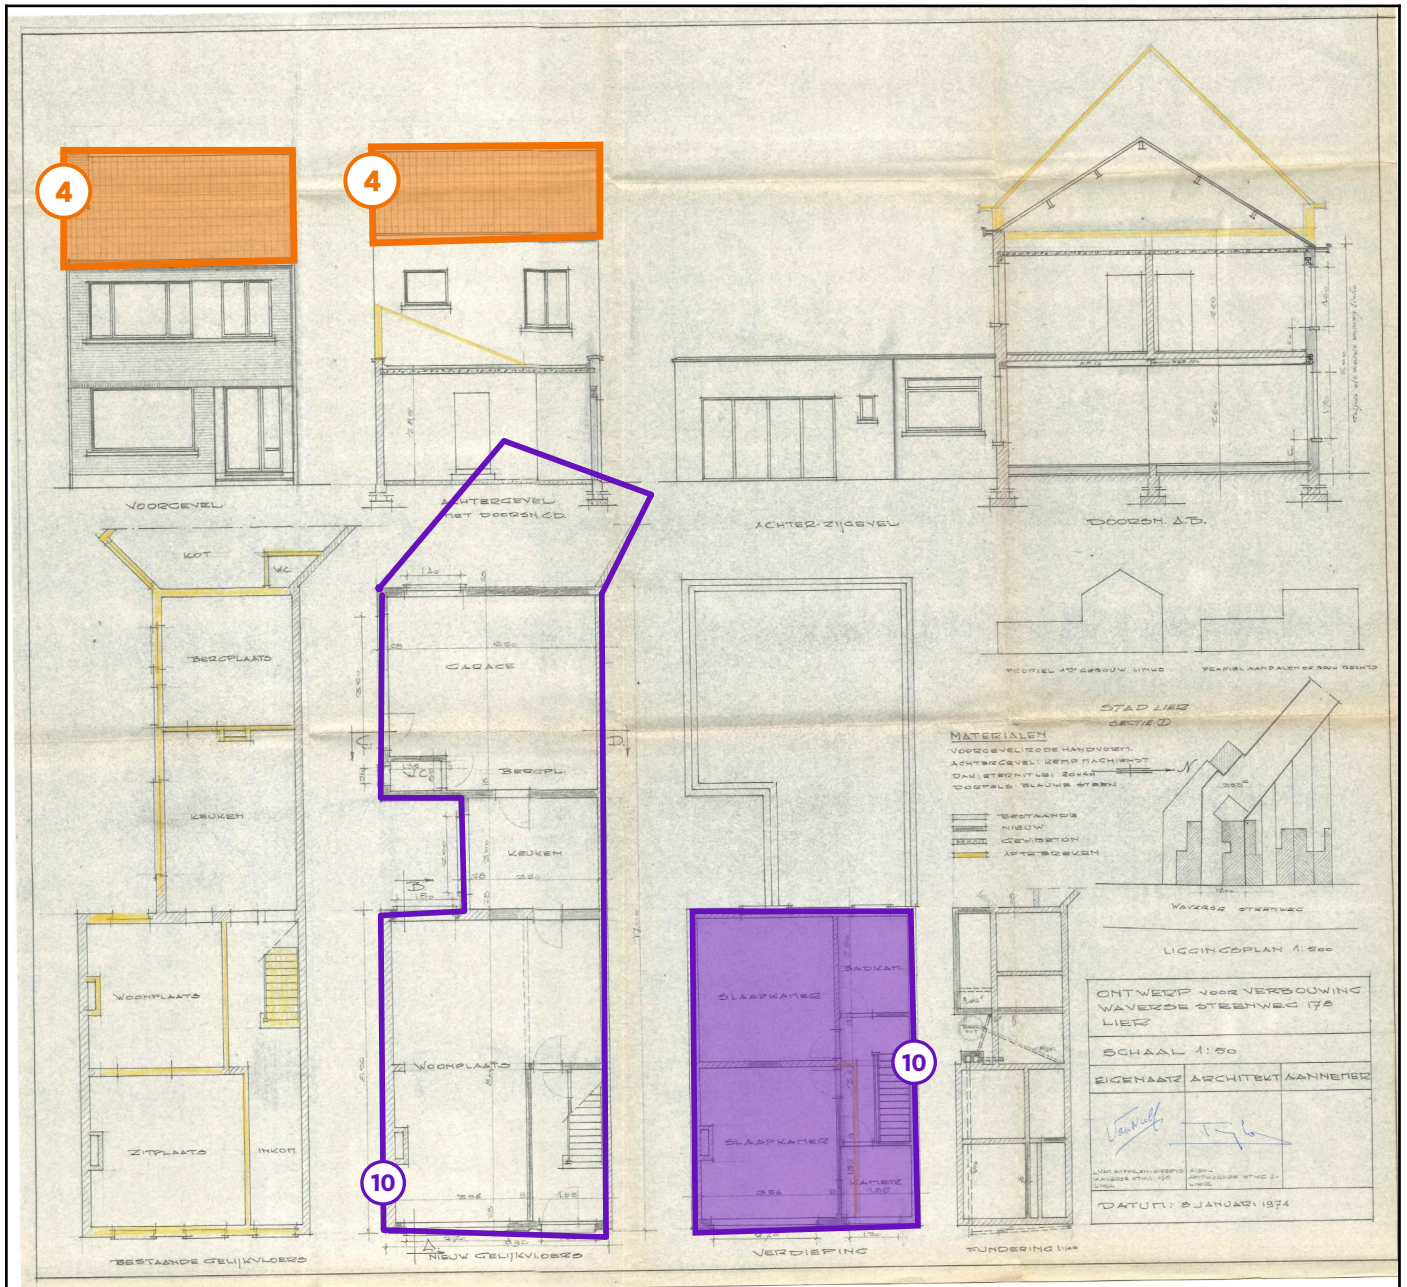
Plan 1.4: overzichtspan

Beschrijving	Type	Actie
4. leien dak	Asbestmateriaal	Verwijderen
10. geen pleisterwerk op plafonds	Advies	-

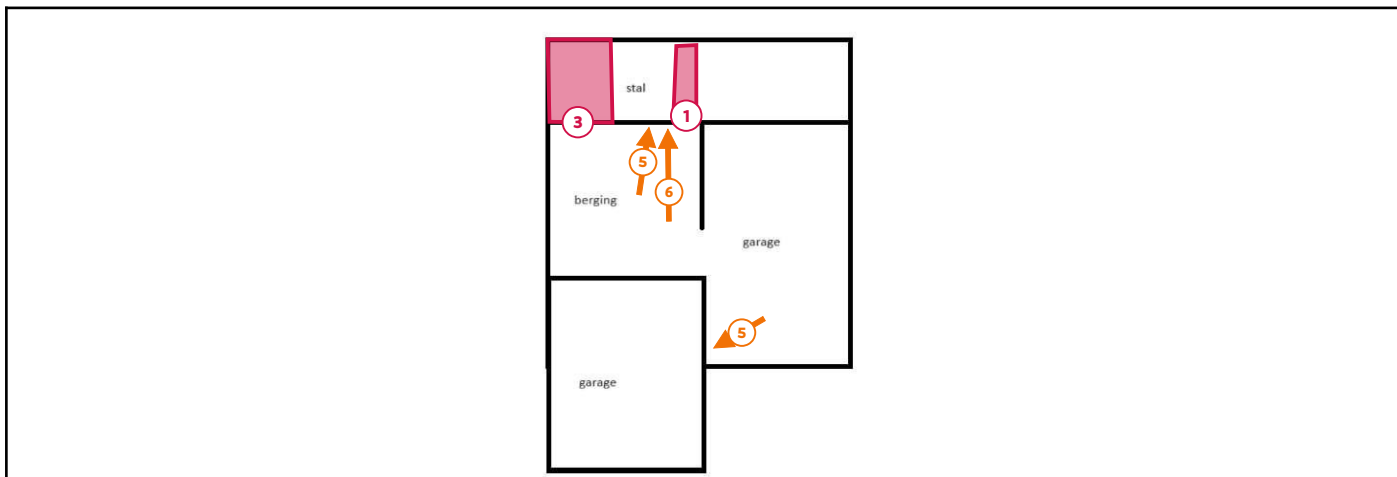
Plan 2.1: garage gelijkvloers

Beschrijving	Type	Actie
1. plaat uit asbestcement	Asbestmateriaal	Dringend verwijderen
3. golfplaten dak	Asbestmateriaal	Dringend verwijderen
5. bakeliet toepassing elektriciteit	Asbestmateriaal	Verwijderen
6. zekeringen elektriciteitskast	Asbestmateriaal	Verwijderen

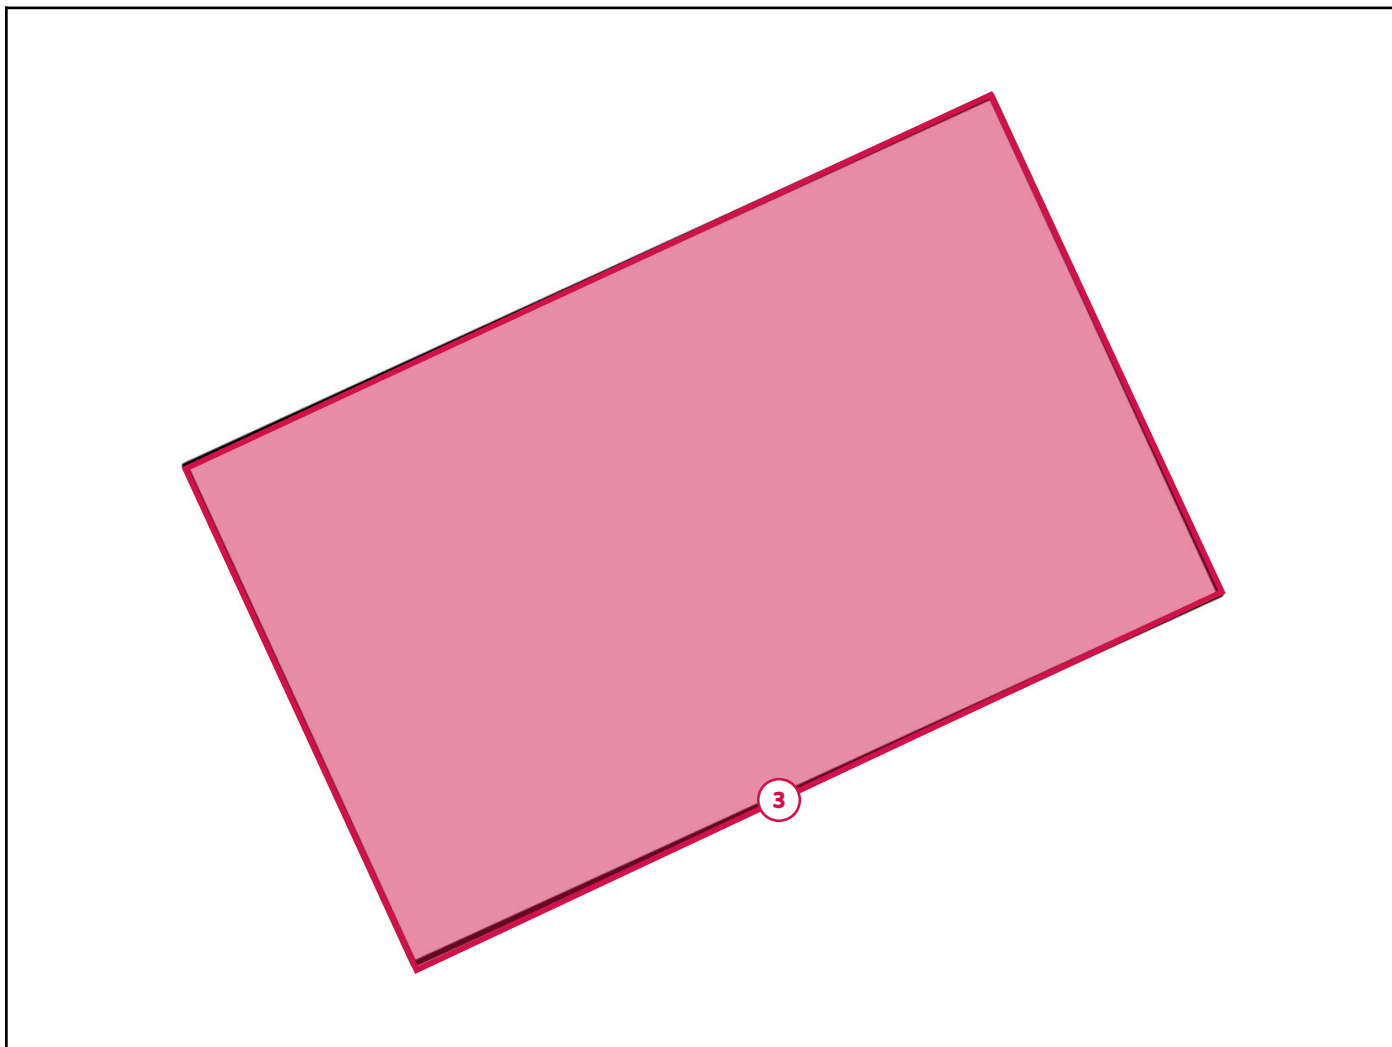
Plan 3.1: Bijgebouw plan

Beschrijving	Type	Actie
3. golfplaten dak	Asbestmateriaal	Dringend verwijderen

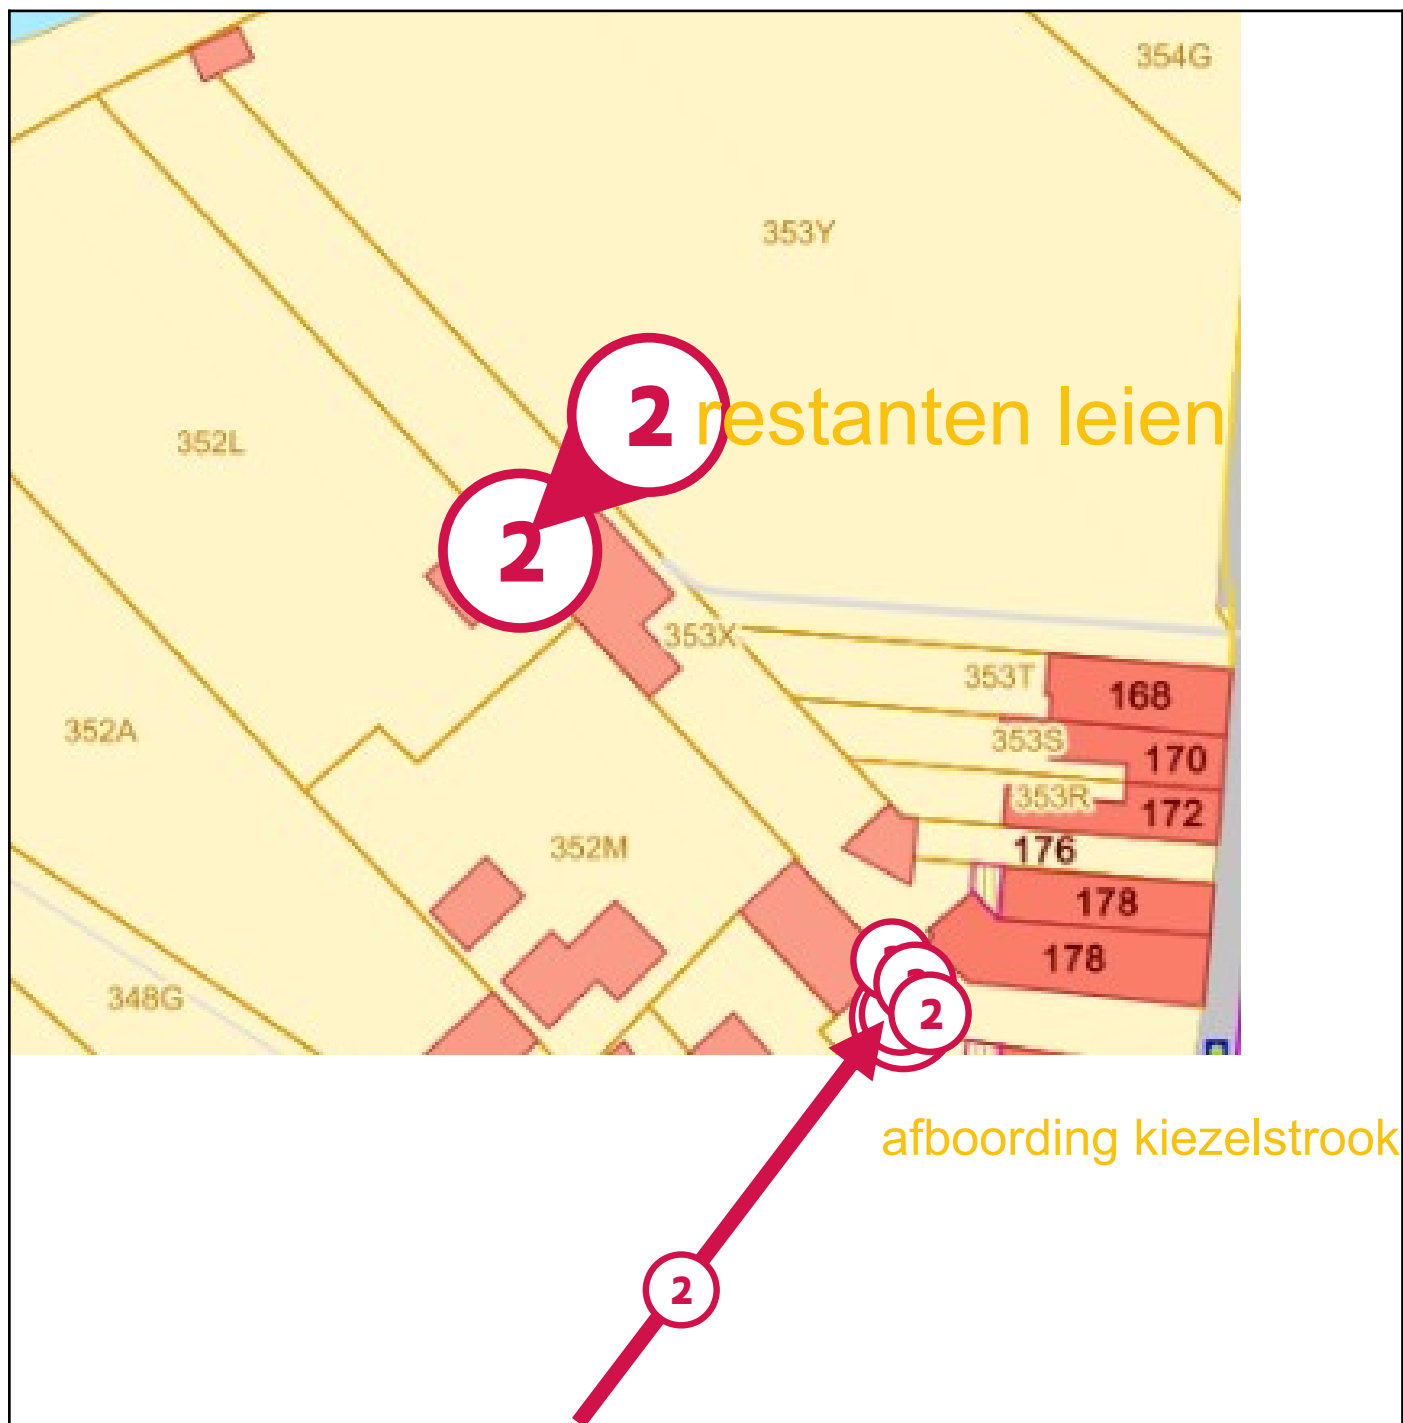
Plan 4.1: Vaststellingen buiten de constructies

Beschrijving	Type	Actie
2. gevelleien	Asbestmateriaal	Dringend verwijderen
