Asbestinventarisatetest

Nachtegalstraat 129, 2550 Kontich

Attestnummer : 20240711-000517.000

Uitgegeven op : 11.07.2024

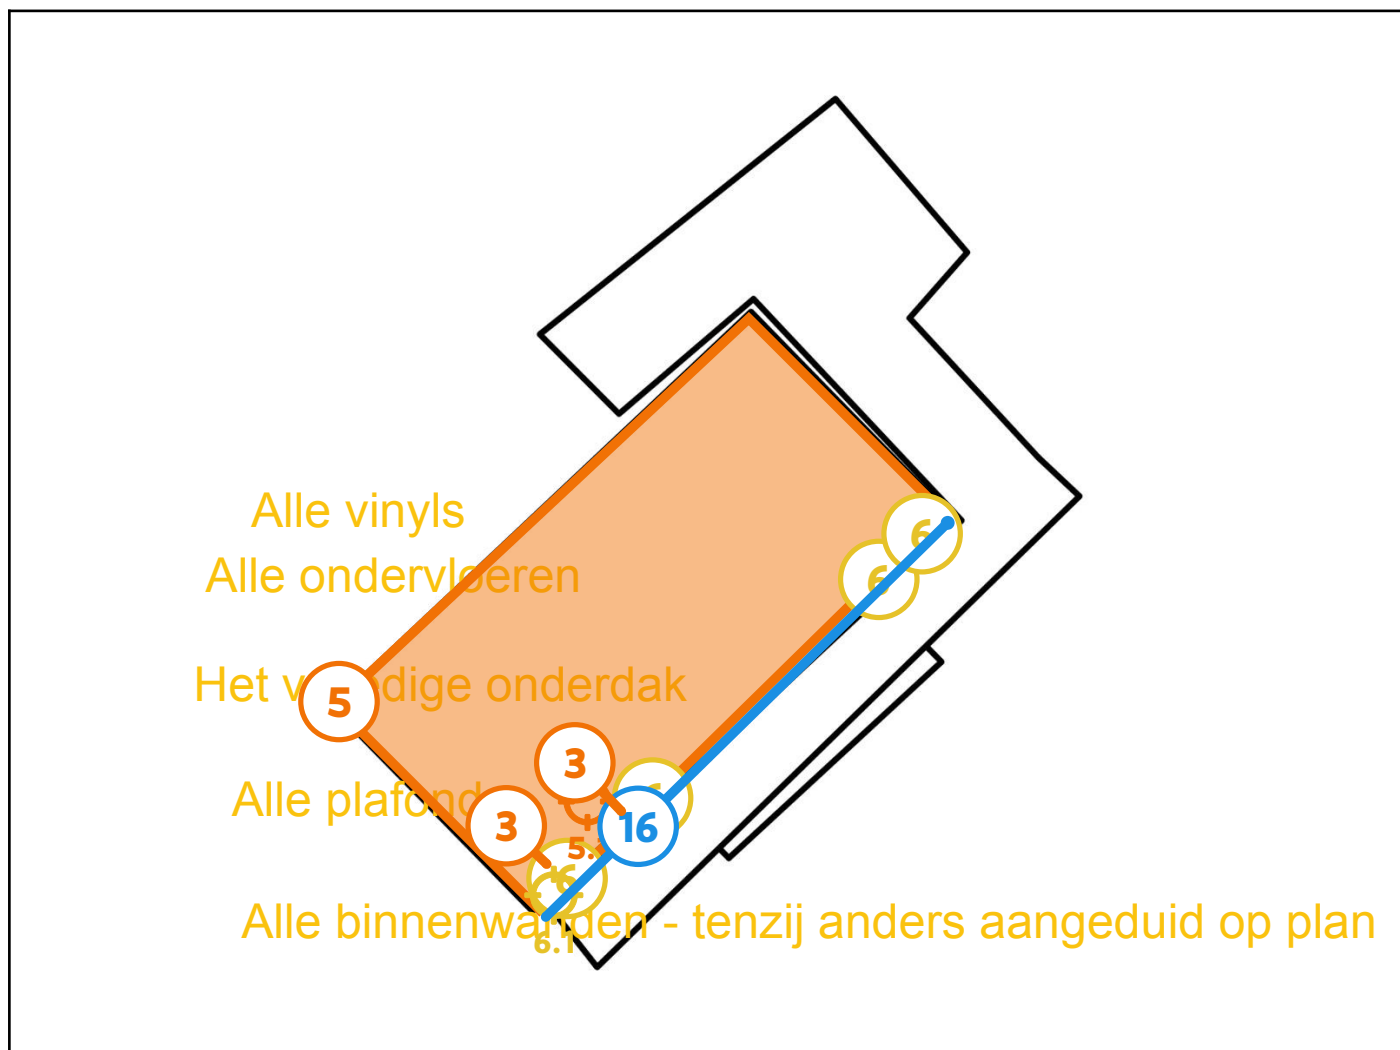
Plan 1.1: Hoofdgebouw plan

Beschrijving	Type	Actie
3. Leien gevelbekleding	Asbestmateriaal	Verwijderen
5. Leien dak	Asbestmateriaal	Verwijderen
5.1 Code: 240613102	Puntmonster	-
6. Vensterbank in cement	Asbestmateriaal	Zorgvuldig beheren
6.1 Code: 240613103	Puntmonster	-
7. Ondervloer	Advies	-
9. Onderdak	Advies	-

10. Niet verdachte vinyl	Advies	-
11. voorzetwanden	Advies	-
12. Vals plafond	Advies	-
16. Gevelbezetting - Crepi	Geen asbest	-

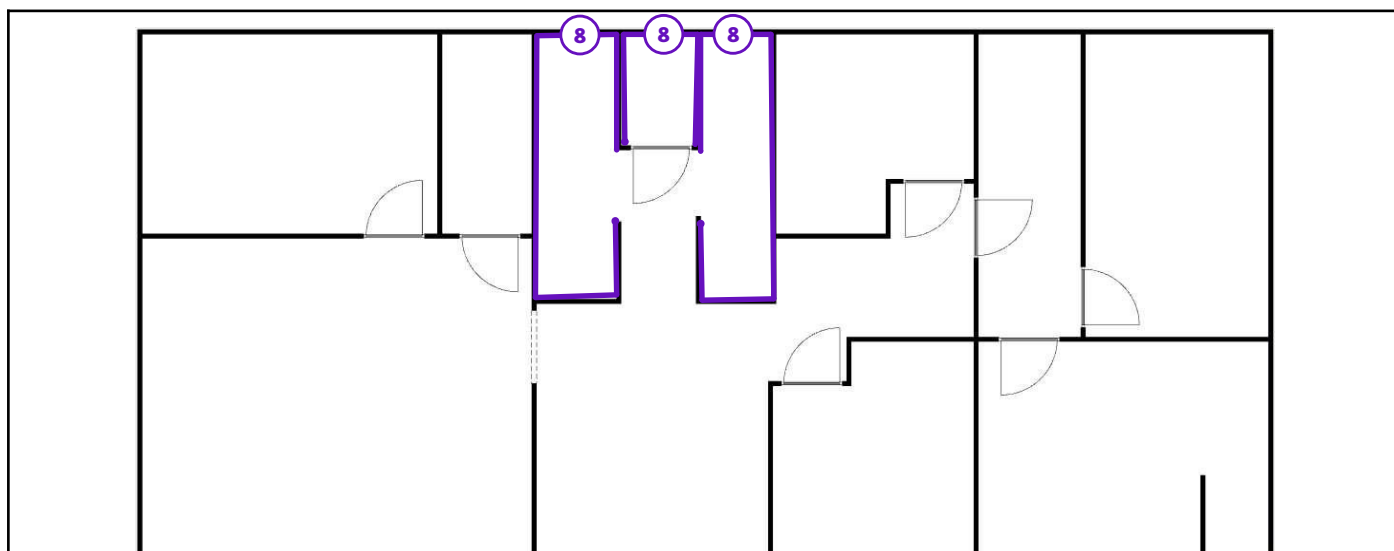
Plan 1.2: Plan V+1

Beschrijving	Type	Actie
8. Lijm faiencetegels	Advies	-

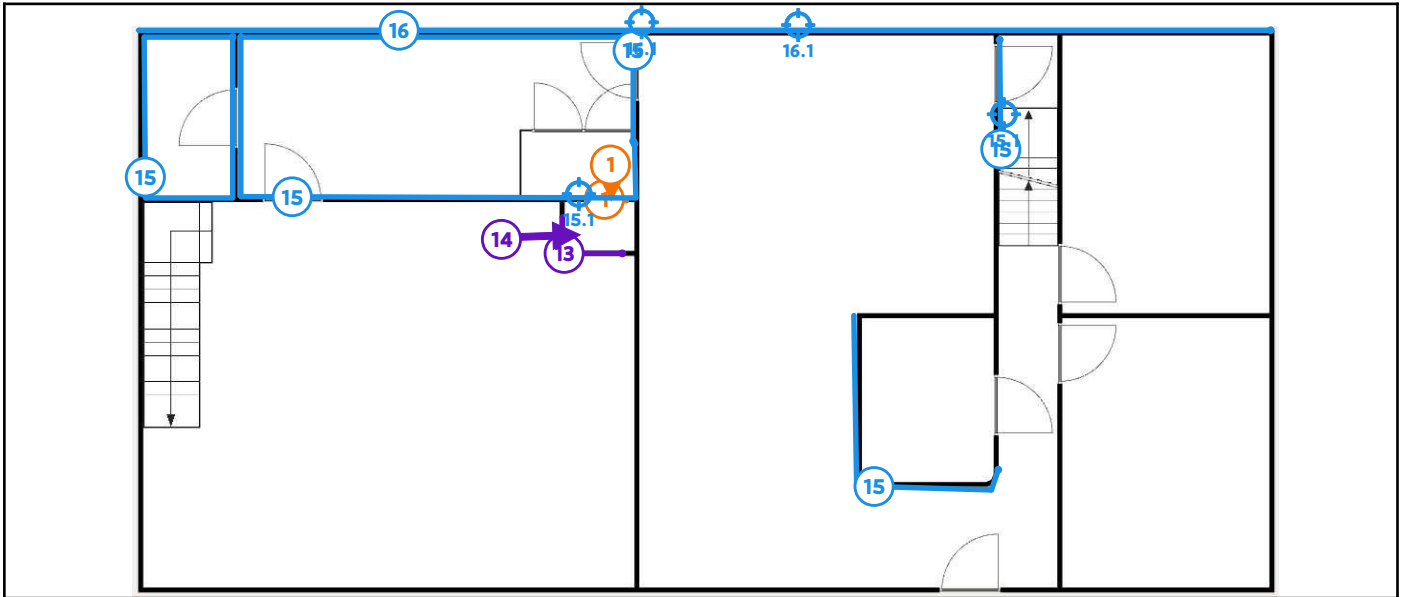
Plan 1.3: Plan V+0

Beschrijving	Type	Actie
1. Buis in cement	Asbestmateriaal	Verwijderen
13. Koord met glasvezel	Advies	-
14. Ingewerkte schouwen en afvoerbuizen	Advies	-
15. Pleisterwerk binnenmuren	Geen asbest	-
15.1 Code: 240613101	Mengmonster	-
16. Gevelbezetting - Crepi	Geen asbest	-
16.1 Code: 240613104	Mengmonster	-

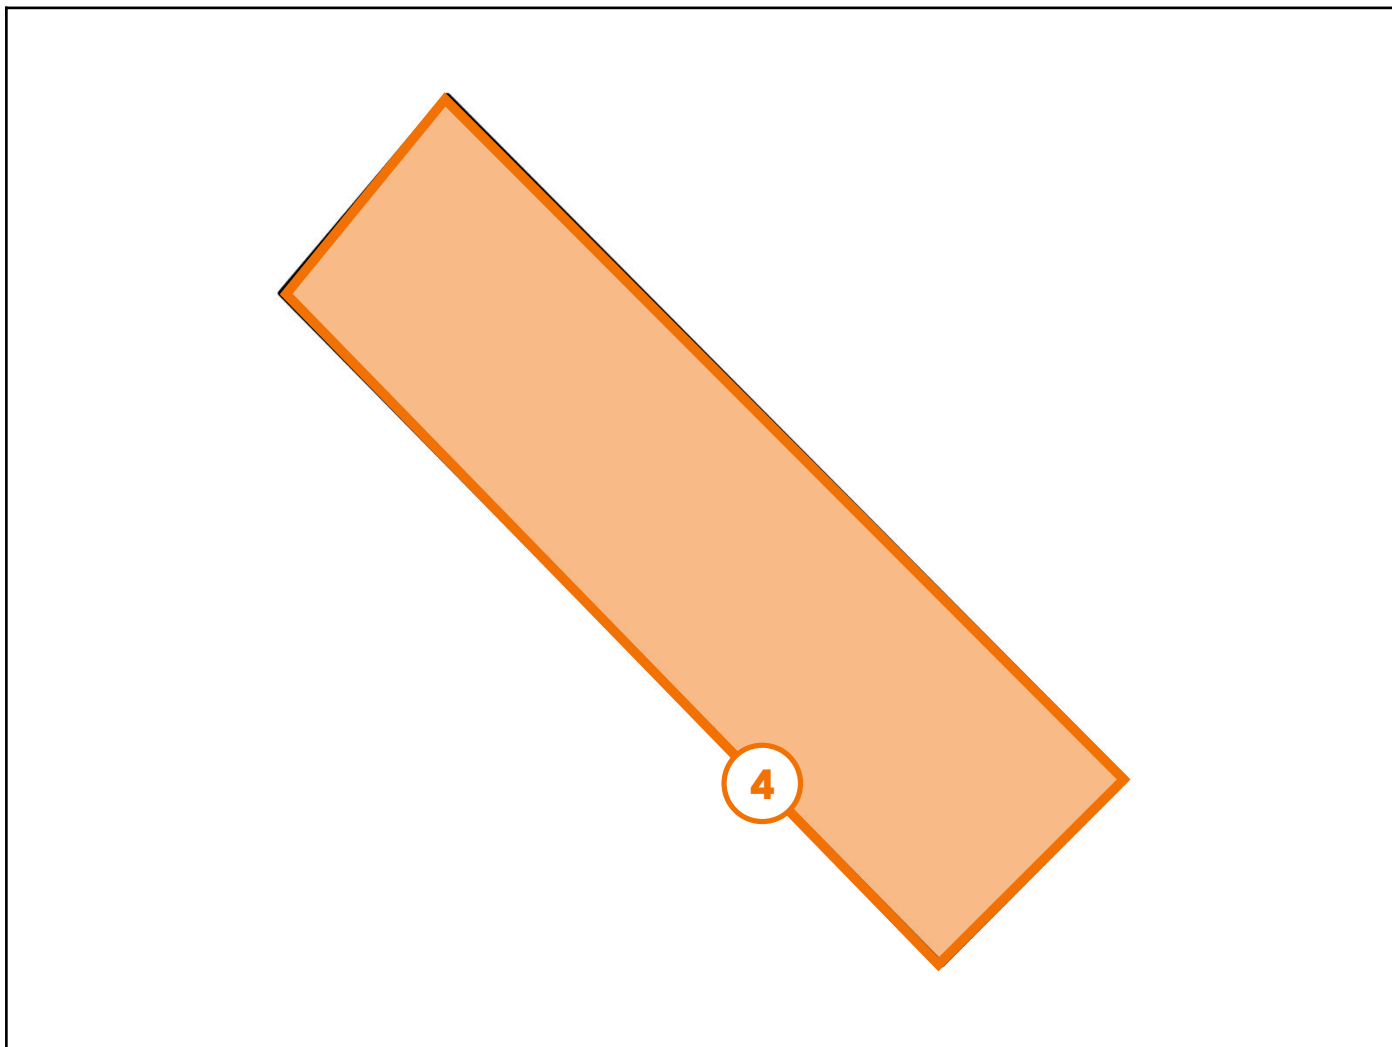
Plan 3.1: Bijgebouw plan

Beschrijving	Type	Actie
4. Roofing (bij gebreke aan staalname)	Asbestmateriaal	Verwijderen

Beschrijving	Roofing (bij gebreke aan staalname)
Omgeving	Buiten
Primaire drager	Plat dak
Asbestmateriaal	Dak- en gevelbekleding - Roofing
Bindmiddel van asbestmateriaal	Bitumen (roofing, teer, asfalt)
Gebondenheid op basis van bindmiddel	Hecht
Hoeveelheid (oppervlakte - aantal)	• 1,00 m ² - 1 stuk
Totale oppervlakte	1,00 m ²
Eenvoudig bereikbaar	Ja
Bevestigingswijze	• Verlijmd, ingegoten, versmeerd
Identificatiemethode	Vaststelling zonder monstername Motivatie: Groot risico op structurele gevolgschade (lekschade, werking installatie,...)
Destructieve handeling voor identificatie	Nee
Opmerking	De dakbekleding bestaat uit een roofing waarvan niet kan worden uitgesloten dat deze, of de eventuele onderlagen ervan, asbesthoudend zijn zonder over te gaan tot staalname. Omwille van het grote risico op gevolgschade in geval van staalname van de roofing, werd geen staalname uitgevoerd op dit materiaal. Indien het in de toekomst de bedoeling zou worden om werken uit te voeren aan het dak, dient het aanbevolen te worden om de roofing op dat moment te (laten) onderzoeken. In tussentijd wordt de roofing als asbesthoudend gekwalificeerd bij gebreke aan tegebewijs bestaande uit documentatie die de vernieuwing van het dak aantoont, of na analyse door een erkend laboratorium.

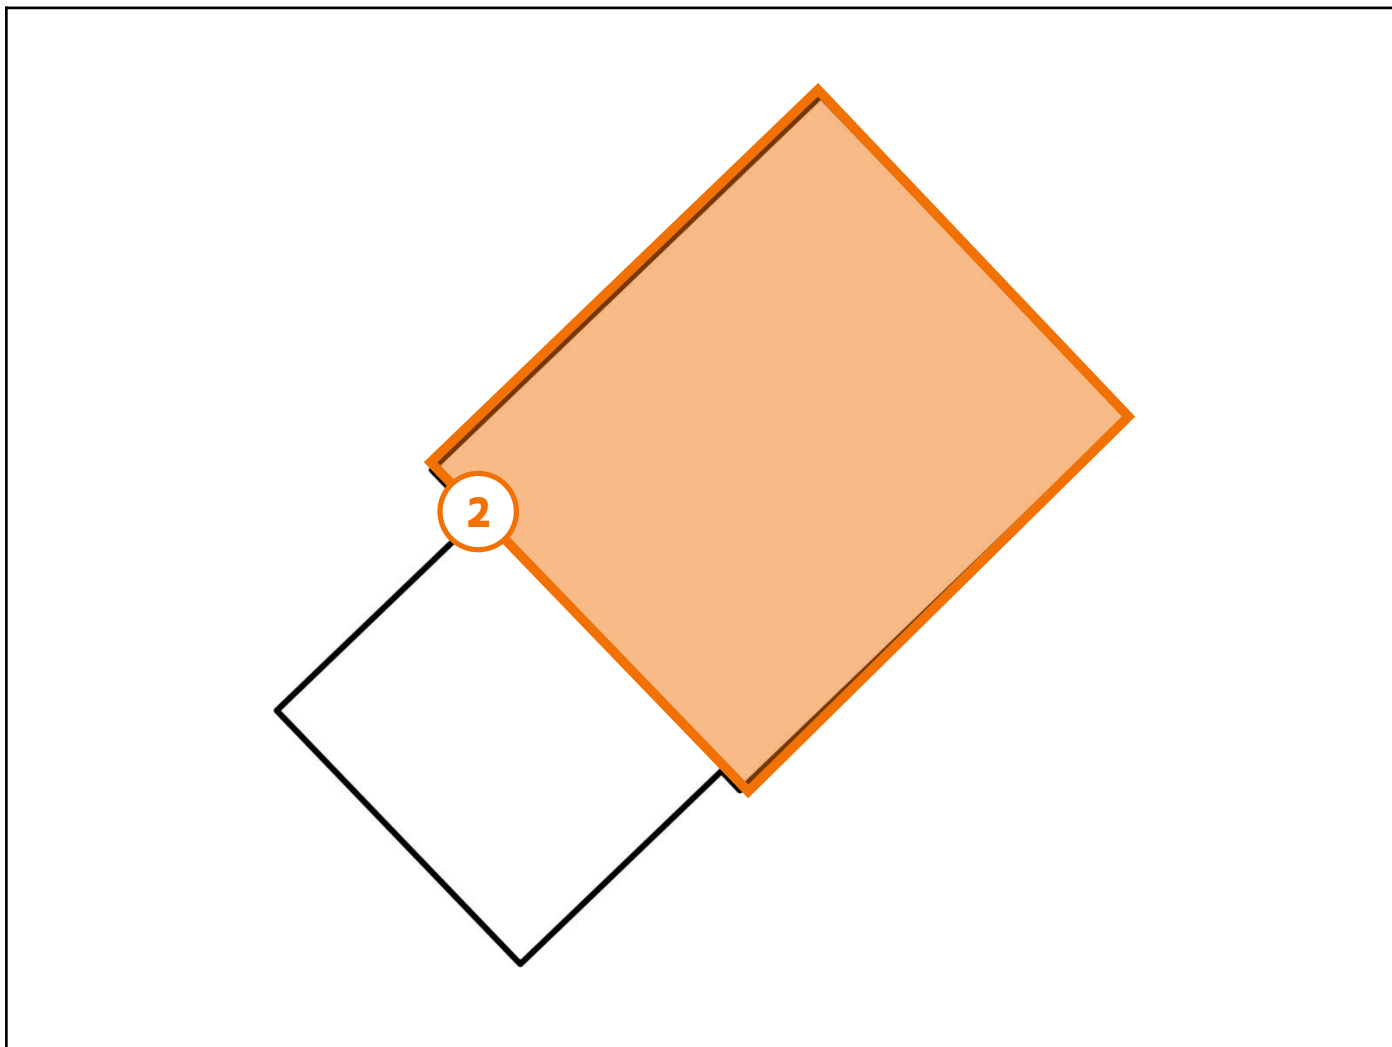
Plan 4.1: Bijgebouw plan

Beschrijving	Type	Actie
2. golfplaten dak	Asbestmateriaal	Verwijderen
