# Asbestinventarisatetest

Mechelsesteenweg 203, 2220 Heist-op-den-Berg

Attestnummer : 20250214-000386.000

Uitgegeven op : 14.02.2025

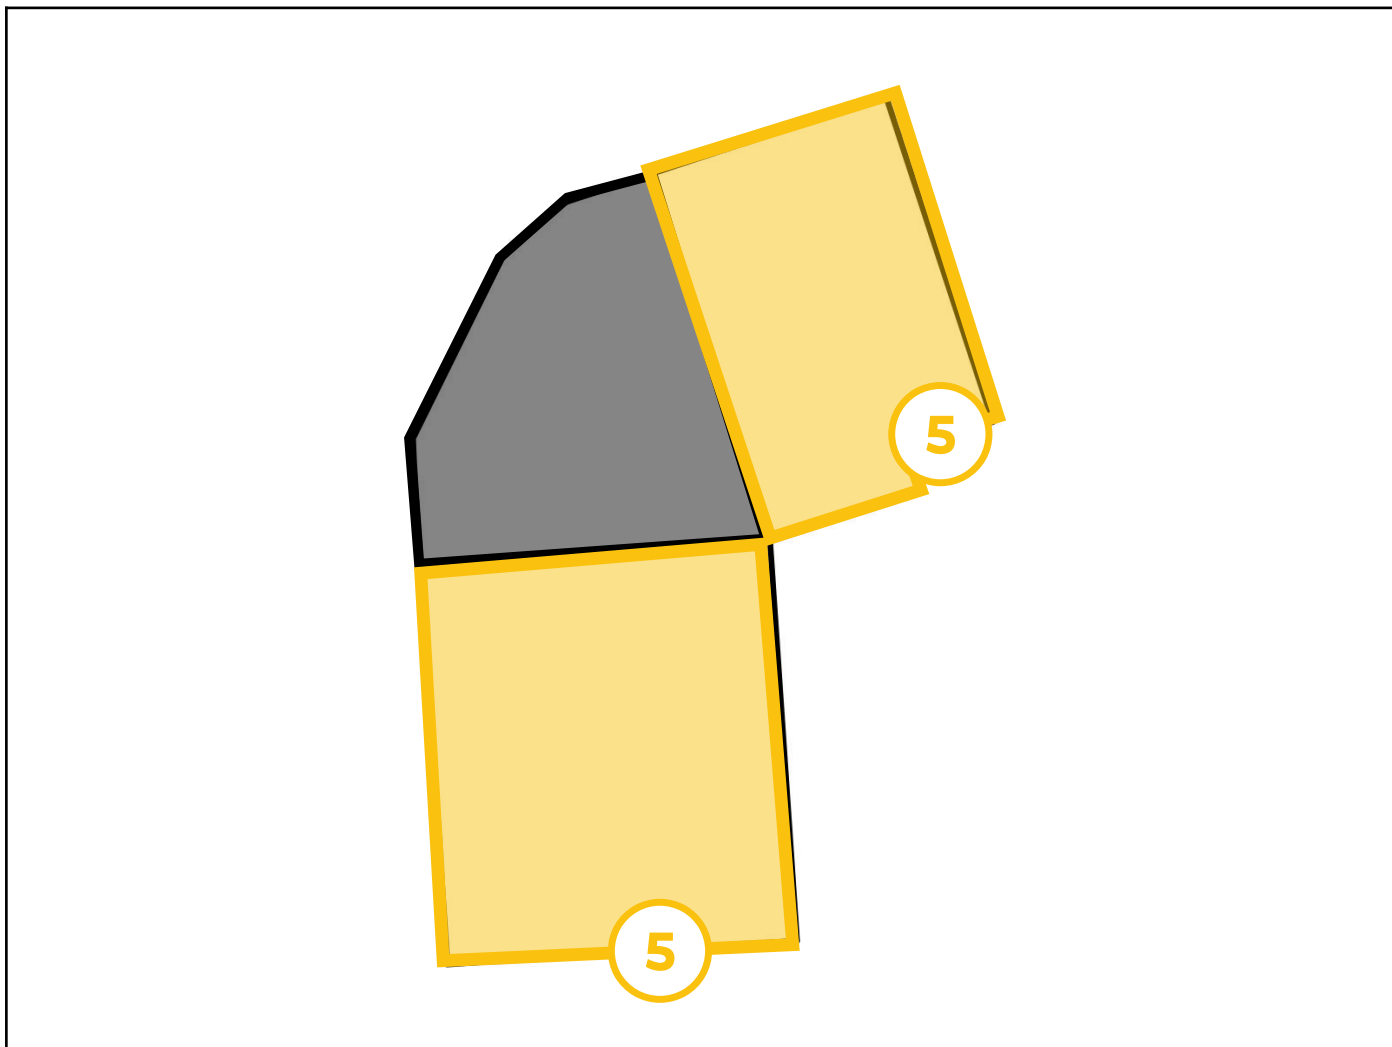
## Plan 1.1: Magazijn Plan (gelijkvloers)

Beschrijving	Type	Actie
5. magazijn	Uitsluiting	-

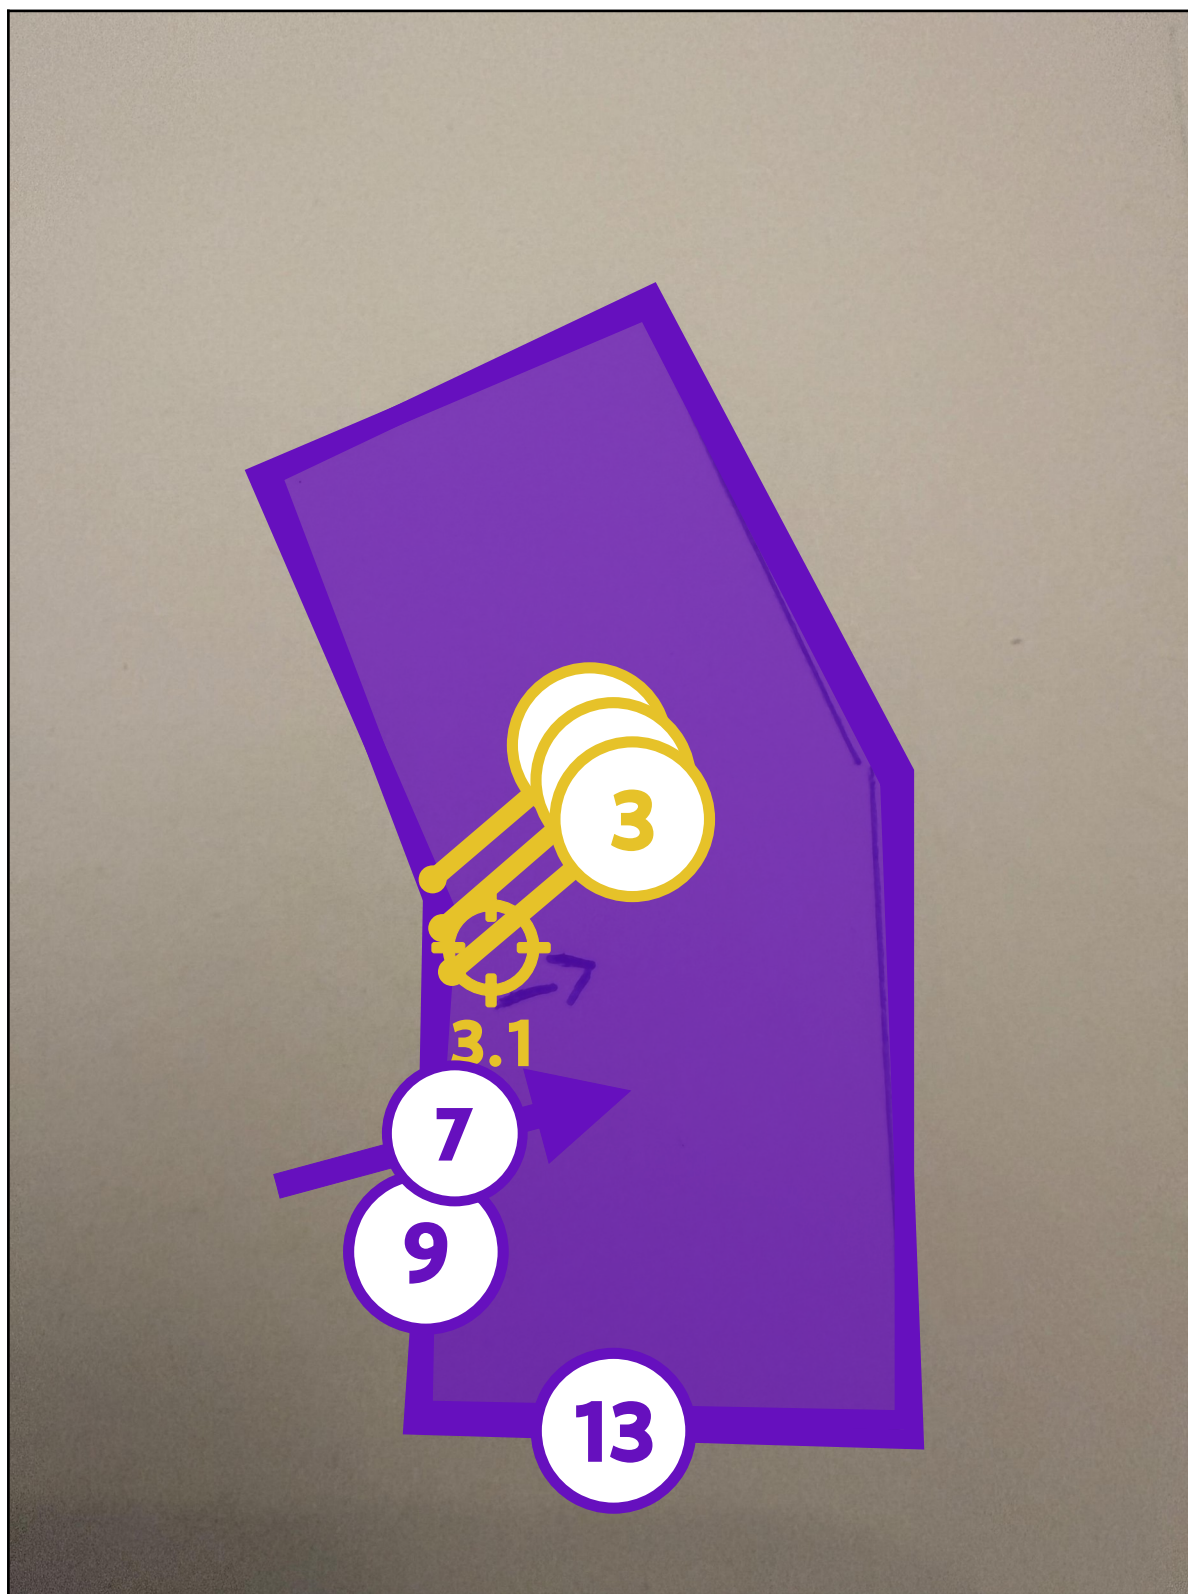
## Plan 1.2: Zolder

3. buis (3) zolder	Asbestmateriaal	Zorgvuldig beheren
3.1 Code: M03	Puntmonster	-
7. schouw	Advies	-
9. onderdak	Advies	-
13. natuurstenen (dak)	Advies	-

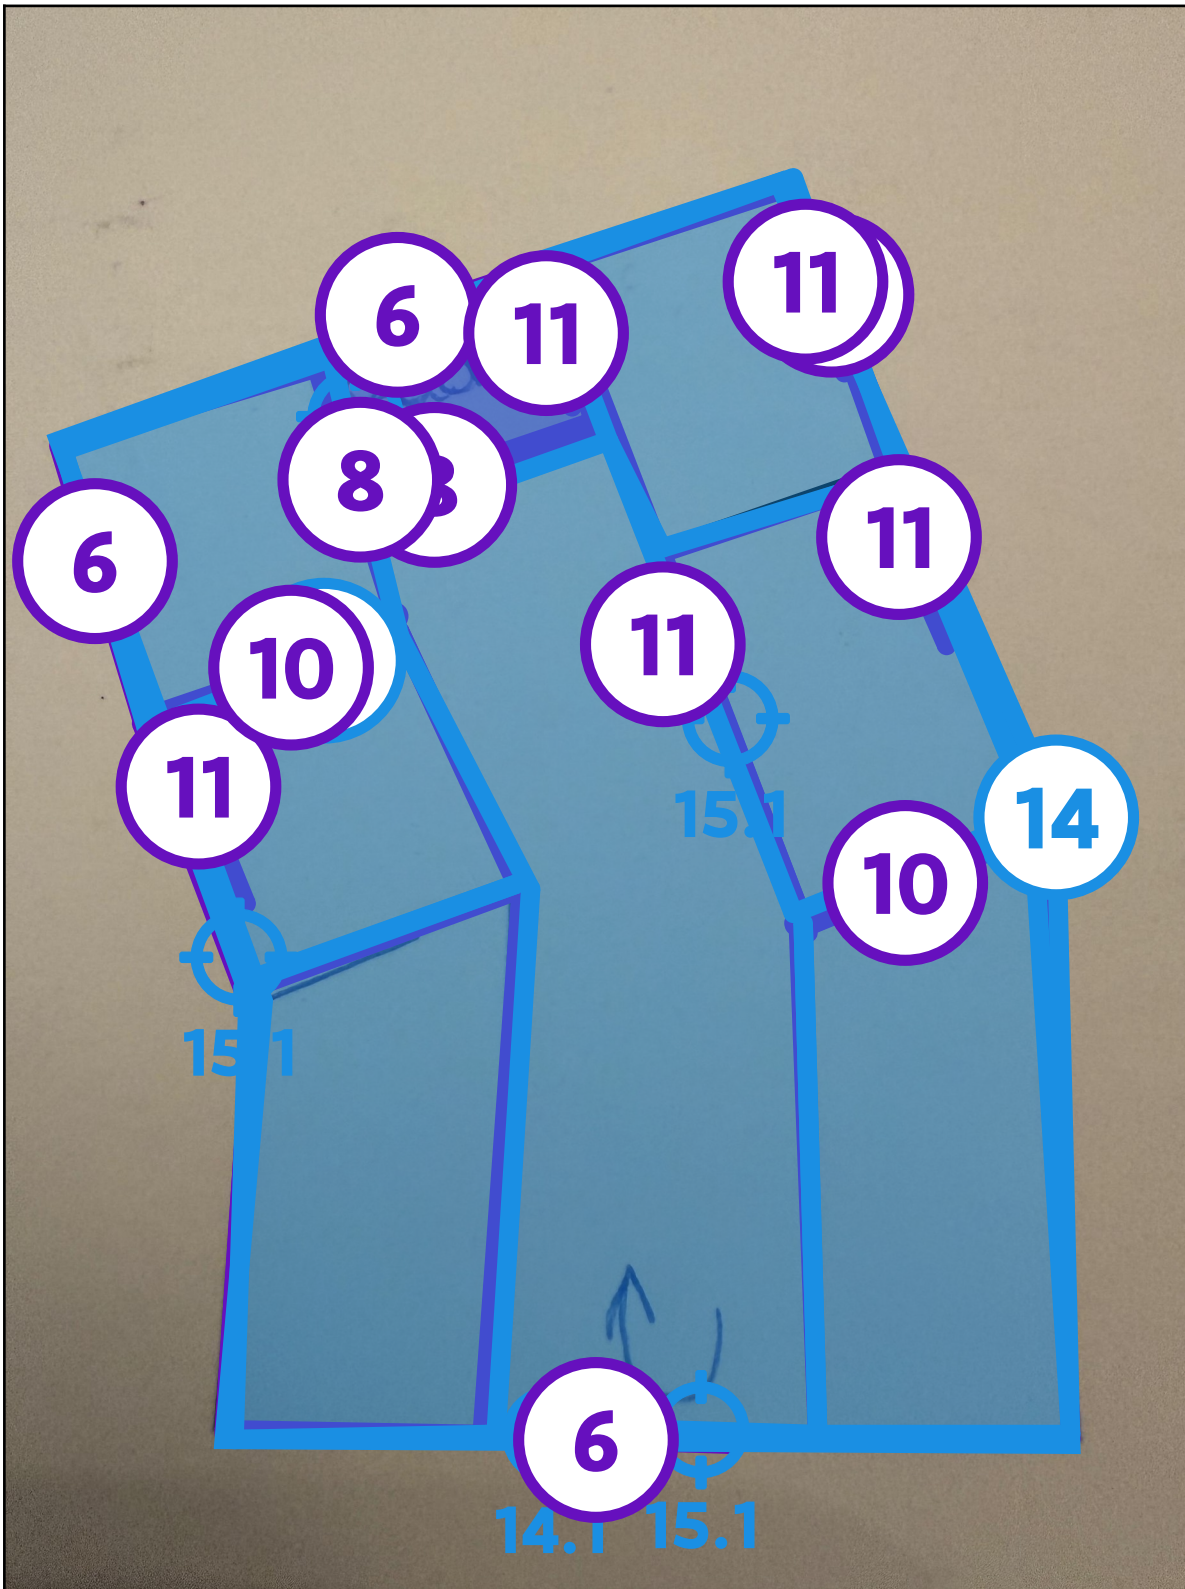
## Plan 1.3: 1ste verdieping

6. mastiek	Advies	-
8. tegellijm	Advies	-
10. wandtegels	Advies	-
11. radiatoren	Advies	-
14. pleister plafond	Geen asbest	-
14.1 Code: M02	Mengmonster	-
15. pleister muur	Geen asbest	-
15.1 Code: M01	Mengmonster	-

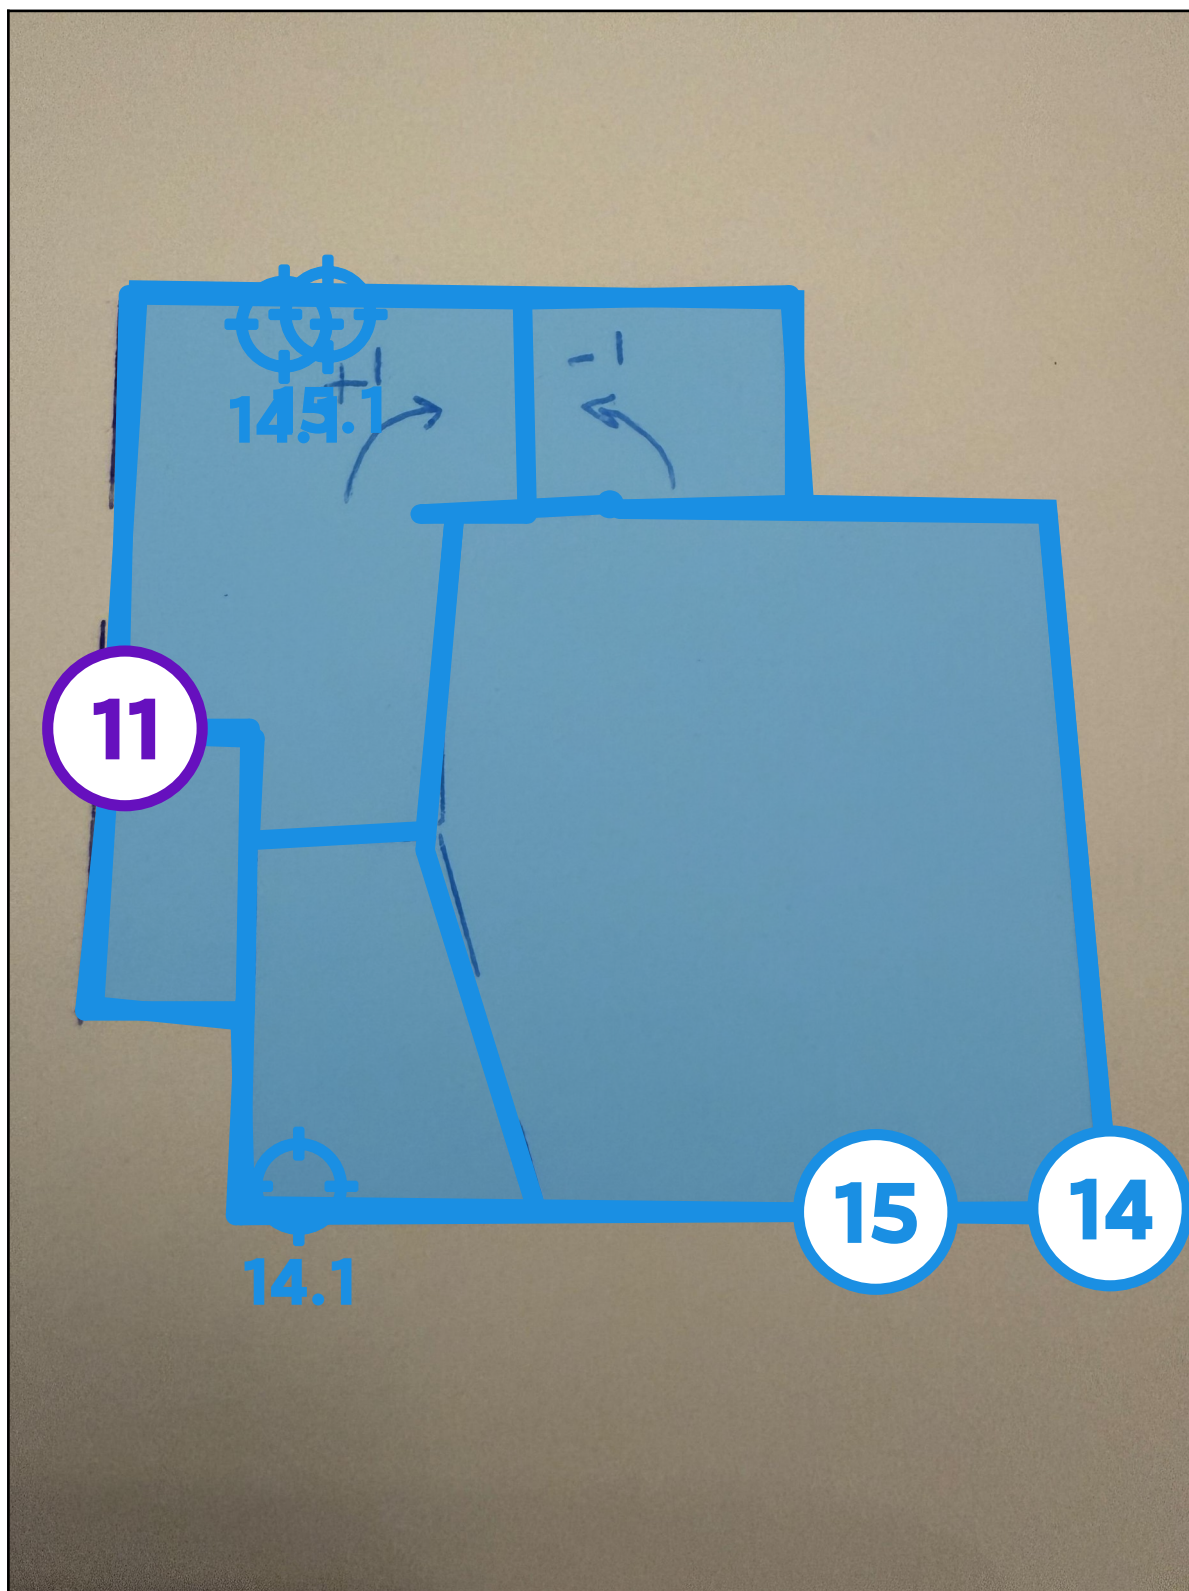
## Plan 1.4: Gelijkvloers

11. radiatoren	Advies	-
14. pleister plafond	Geen asbest	-
14.1 Code: M02	Mengmonster	-
15. pleister muur	Geen asbest	-
15.1 Code: M01	Mengmonster	-

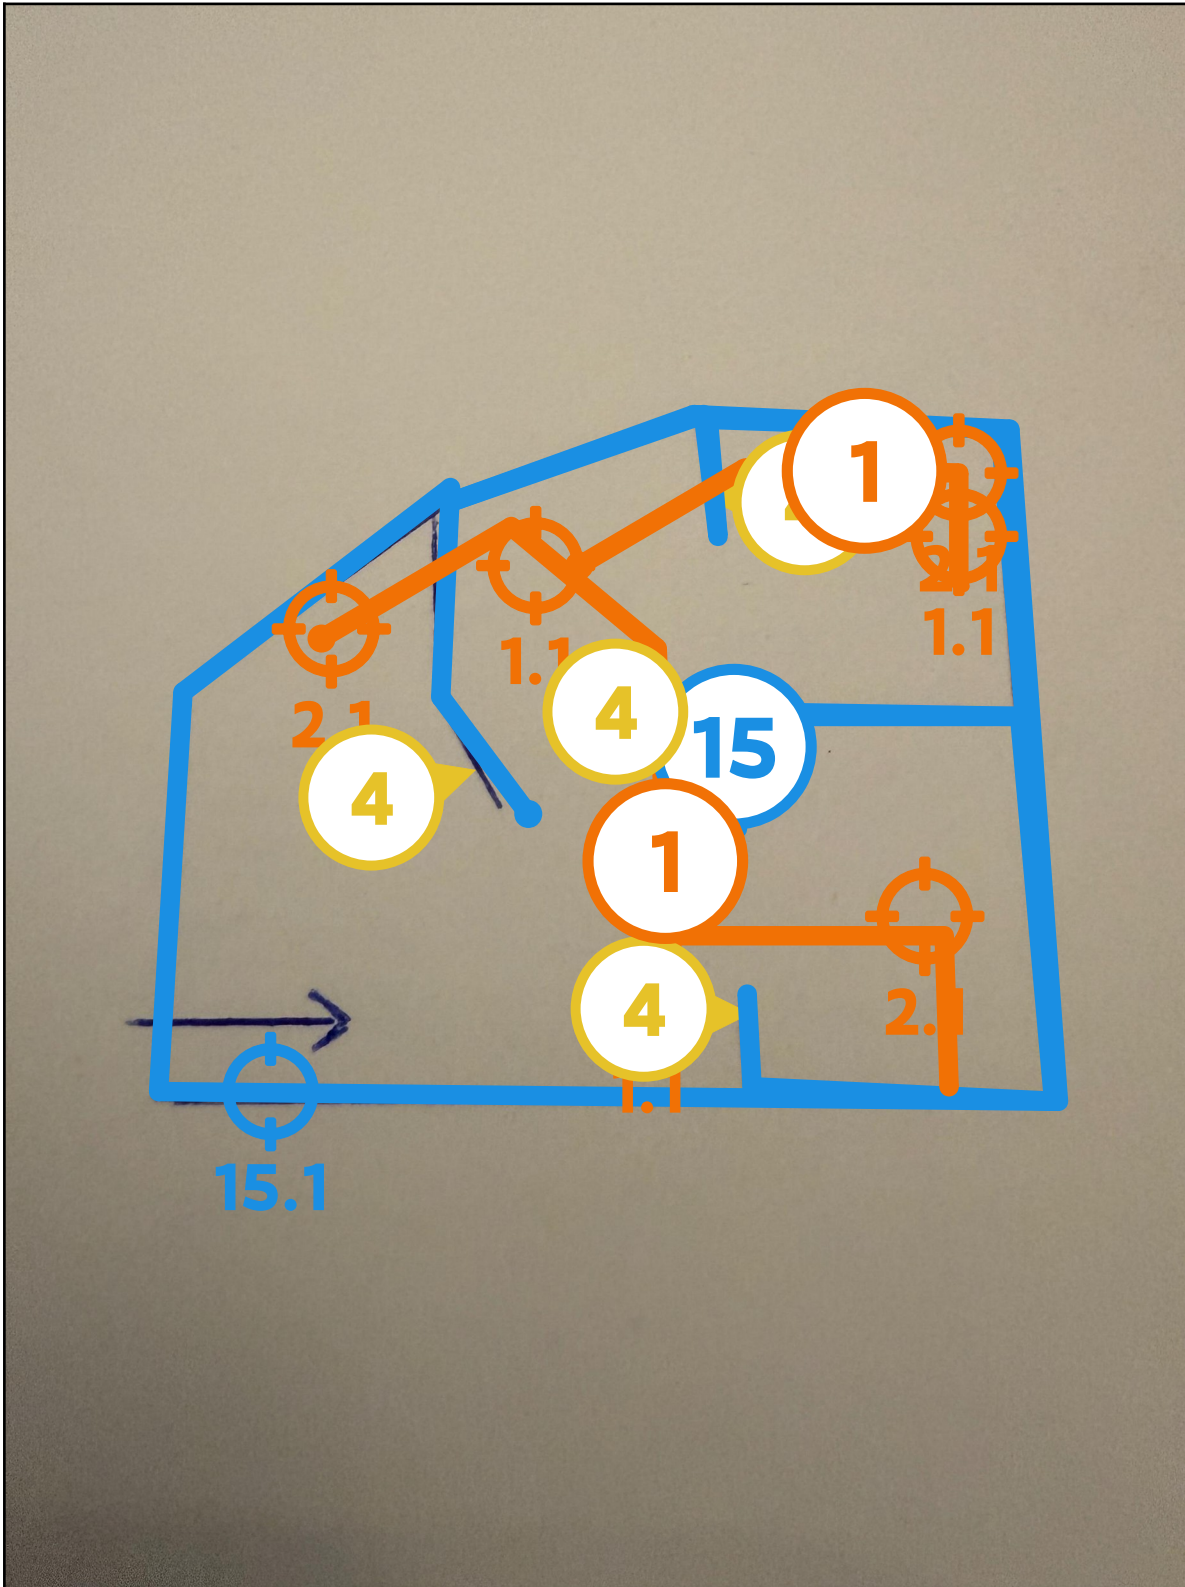
## Plan 1.5: Kelder

1. leidingisolatie (rechte stukken)	Asbestmateriaal	Verwijderen
1.1 Code: M04	Mengmonster	-
2. leidingisolatie (bochten)	Asbestmateriaal	Verwijderen
2.1 Code: M05	Mengmonster	-
4. zwarte elektrische draaiknoppen	Asbestmateriaal	Zorgvuldig beheren
15. pleister muur	Geen asbest	-
15.1 Code: M01	Mengmonster	-
