Asbestinventarisatetest

Poederstraat 2, 2570 Duffel

Attestnummer : 20250317-000232.000

Uitgegeven op : 17.03.2025

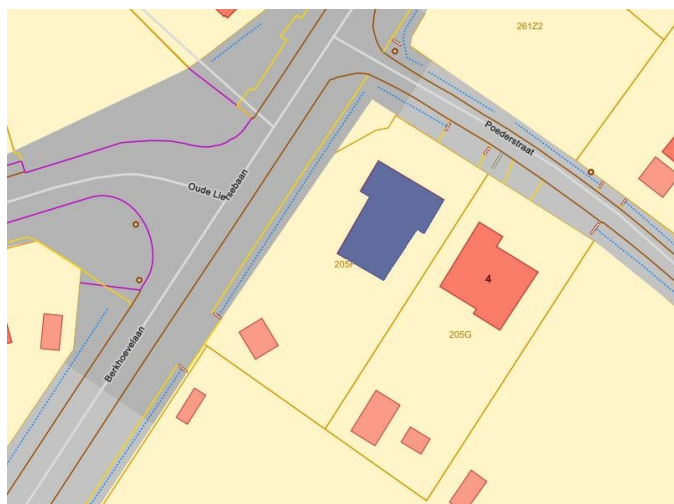
Zone 1: Hoofdgebouw

Tijdens de inspectie vastgesteld:

- 1 Asbestmateriaal**
- 3 Beperkingen**
- 0 Uitsluitingen
- 0 Roerende goederen
- 0 Puin, steenslag, (water)bodem
- 3 Adviezen**
- 2 Geen asbest**

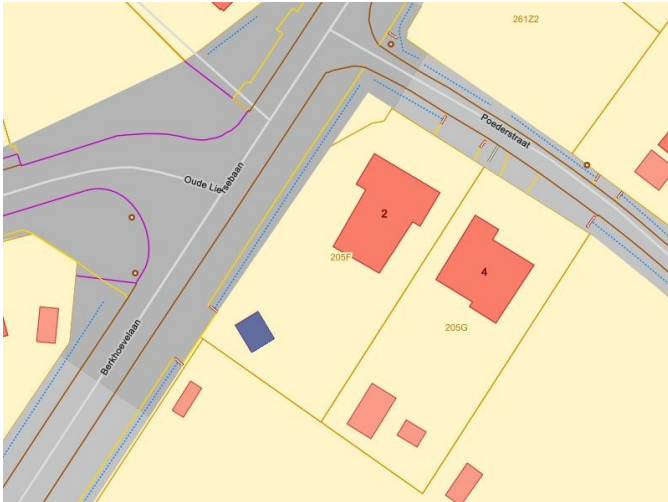
Zone 2: Tuinhuis

Tijdens de inspectie vastgesteld:

- 0 Asbestmaterialen
- 0 Beperkingen
- 0 Uitsluitingen
- 0 Roerende goederen
- 0 Puin, steenslag, (water)bodem
- 0 Adviezen
- 1 Geen asbest**
