Asbestinventarisatetest

Martelarenstraat 25, 3200 Aarschot

Attestnummer : 20241015-000084.000

Uitgegeven op : 15.10.2024

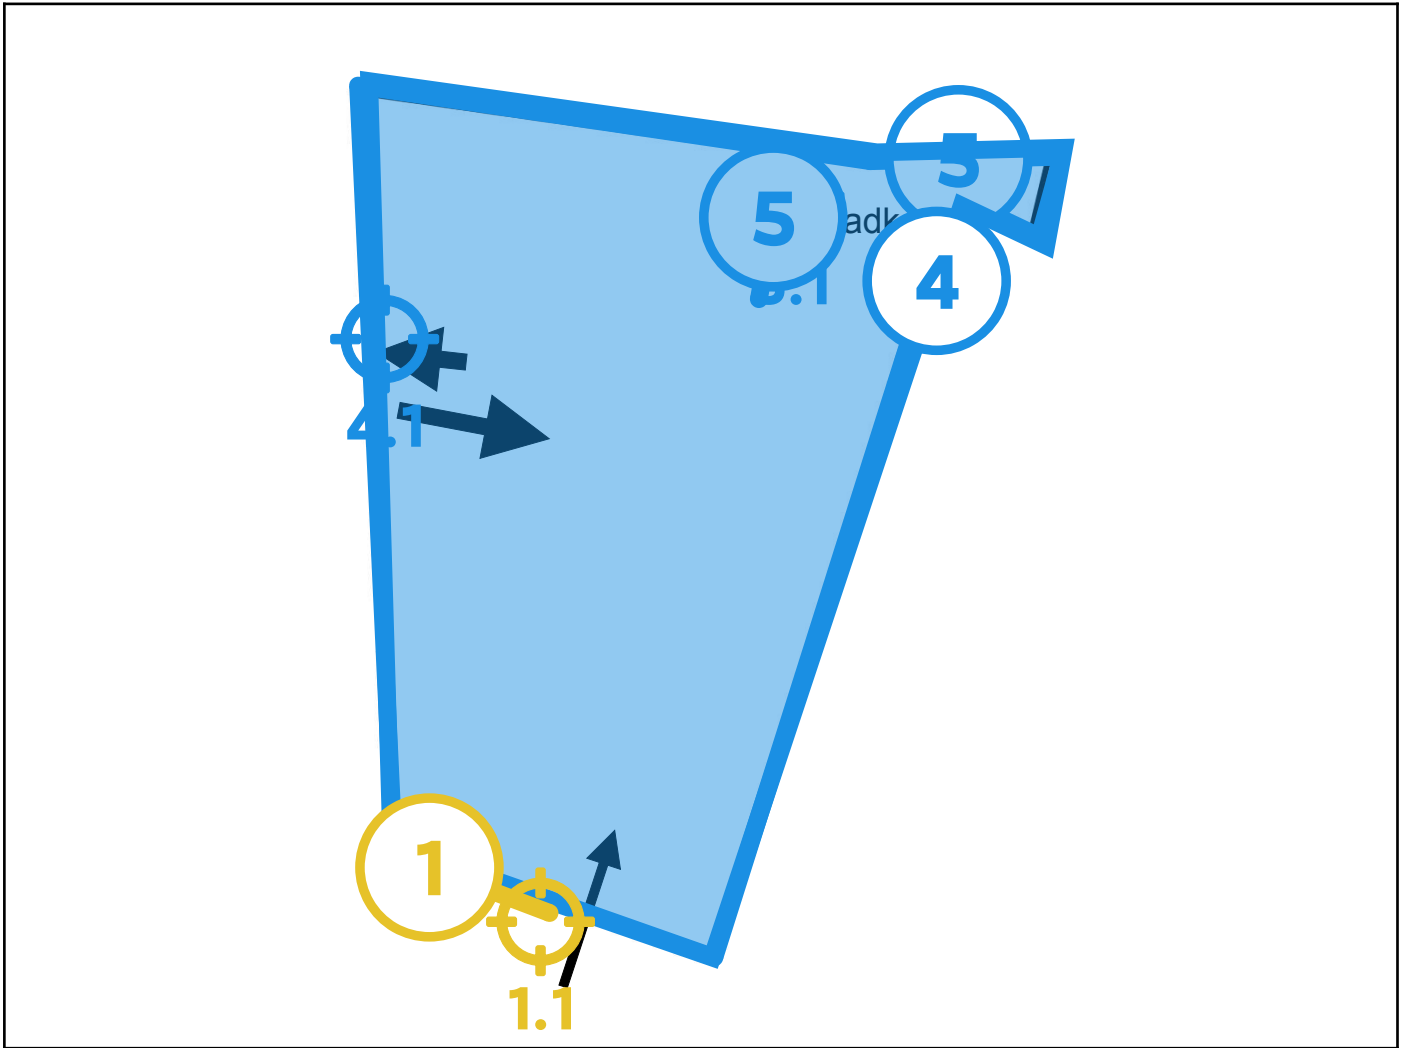
Plan 1.2: Gelijkvloers

Beschrijving	Type	Actie
1. mastiek	Asbestmateriaal	Zorgvuldig beheren
1.1 Code: M04	Puntmonster	-
4. pleister plafond	Geen asbest	-
4.1 Code: M02	Mengmonster	-
5. pleister muur	Geen asbest	-
5.1 Code: M01	Mengmonster	-

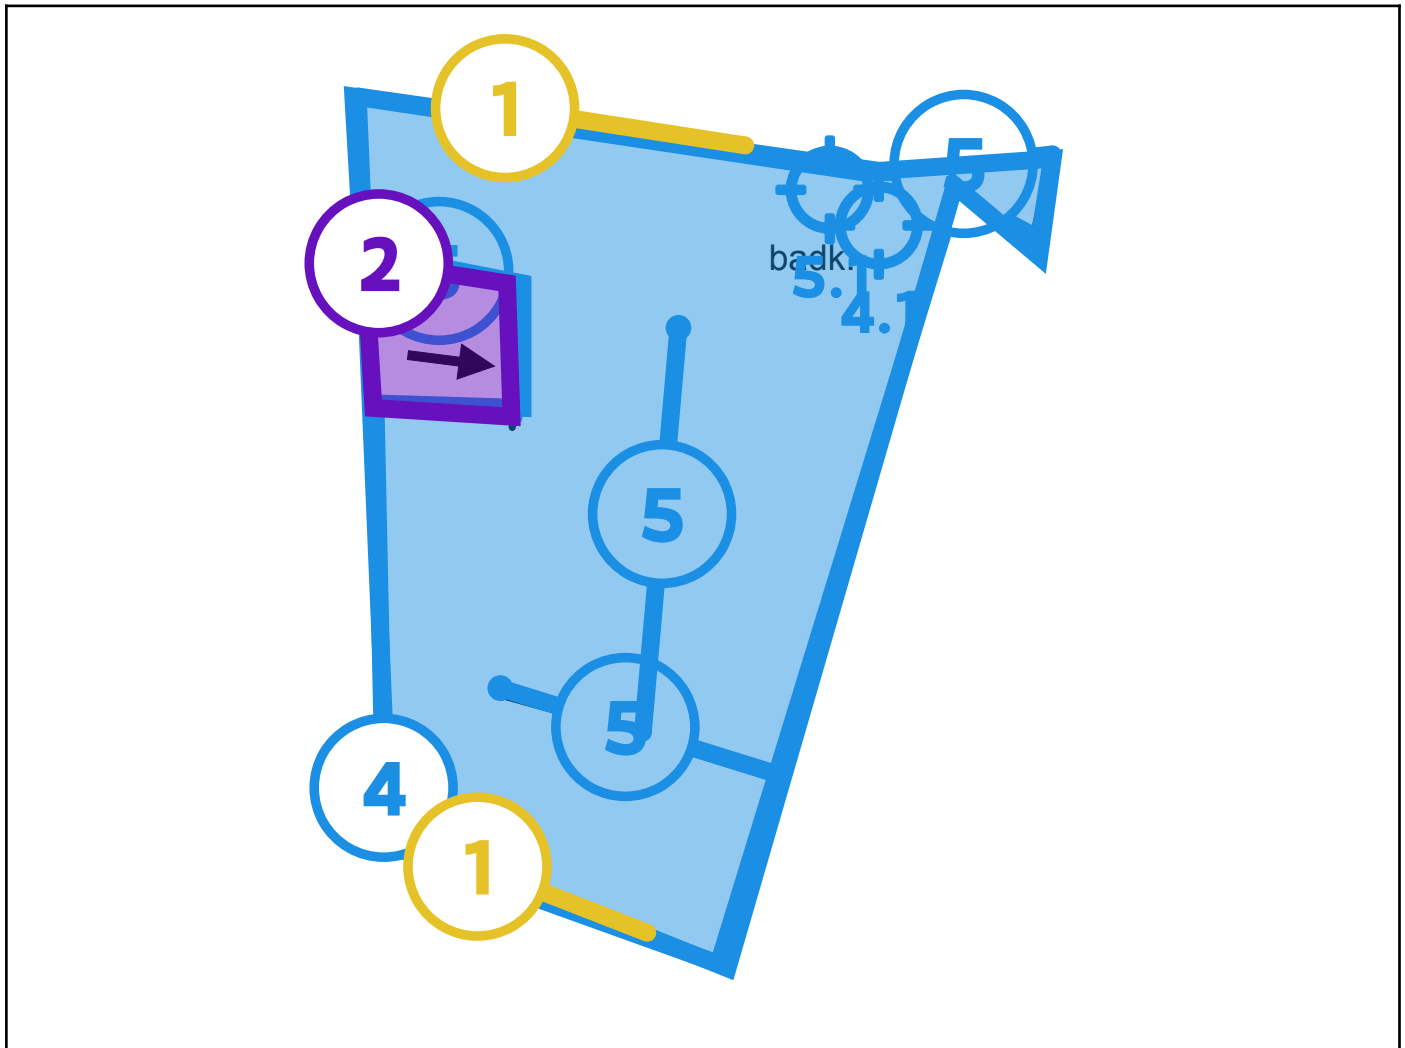
Plan 1.3: 1ste verdieping

Beschrijving	Type	Actie
1. mastiek	Asbestmateriaal	Zorgvuldig beheren
2. vals plafond	Advies	-
4. pleister plafond	Geen asbest	-
4.1 Code: M02	Mengmonster	-
5. pleister muur	Geen asbest	-
5.1 Code: M01	Mengmonster	-

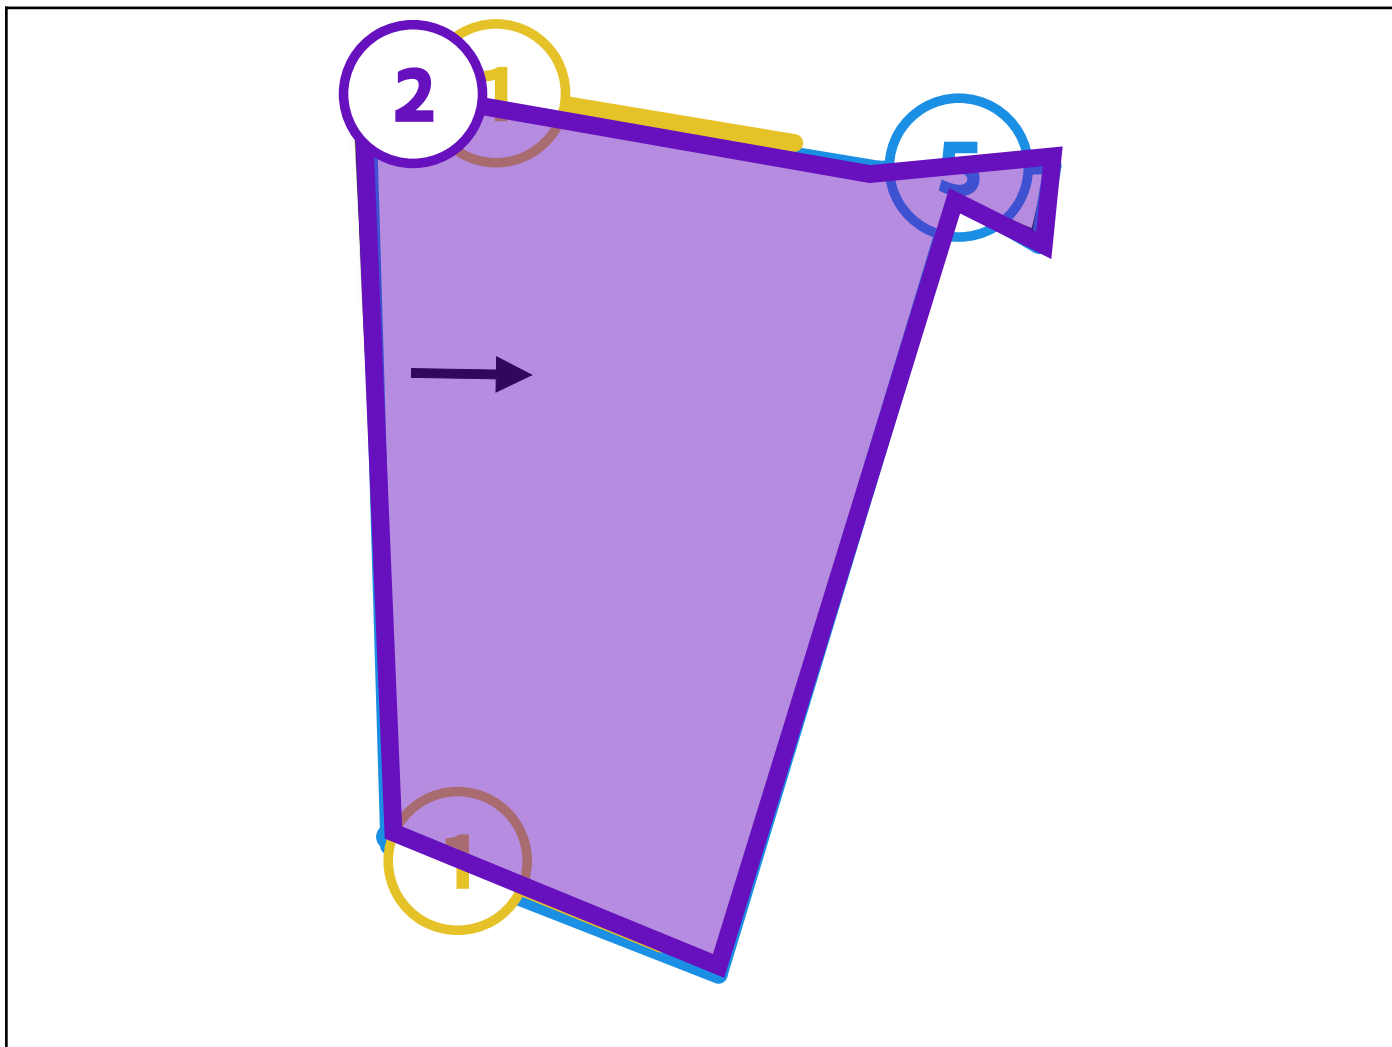
Plan 1.4: 2de verdieping

Beschrijving	Type	Actie
1. mastiek	Asbestmateriaal	Zorgvuldig beheren
2. vals plafond	Advies	-
5. pleister muur	Geen asbest	-

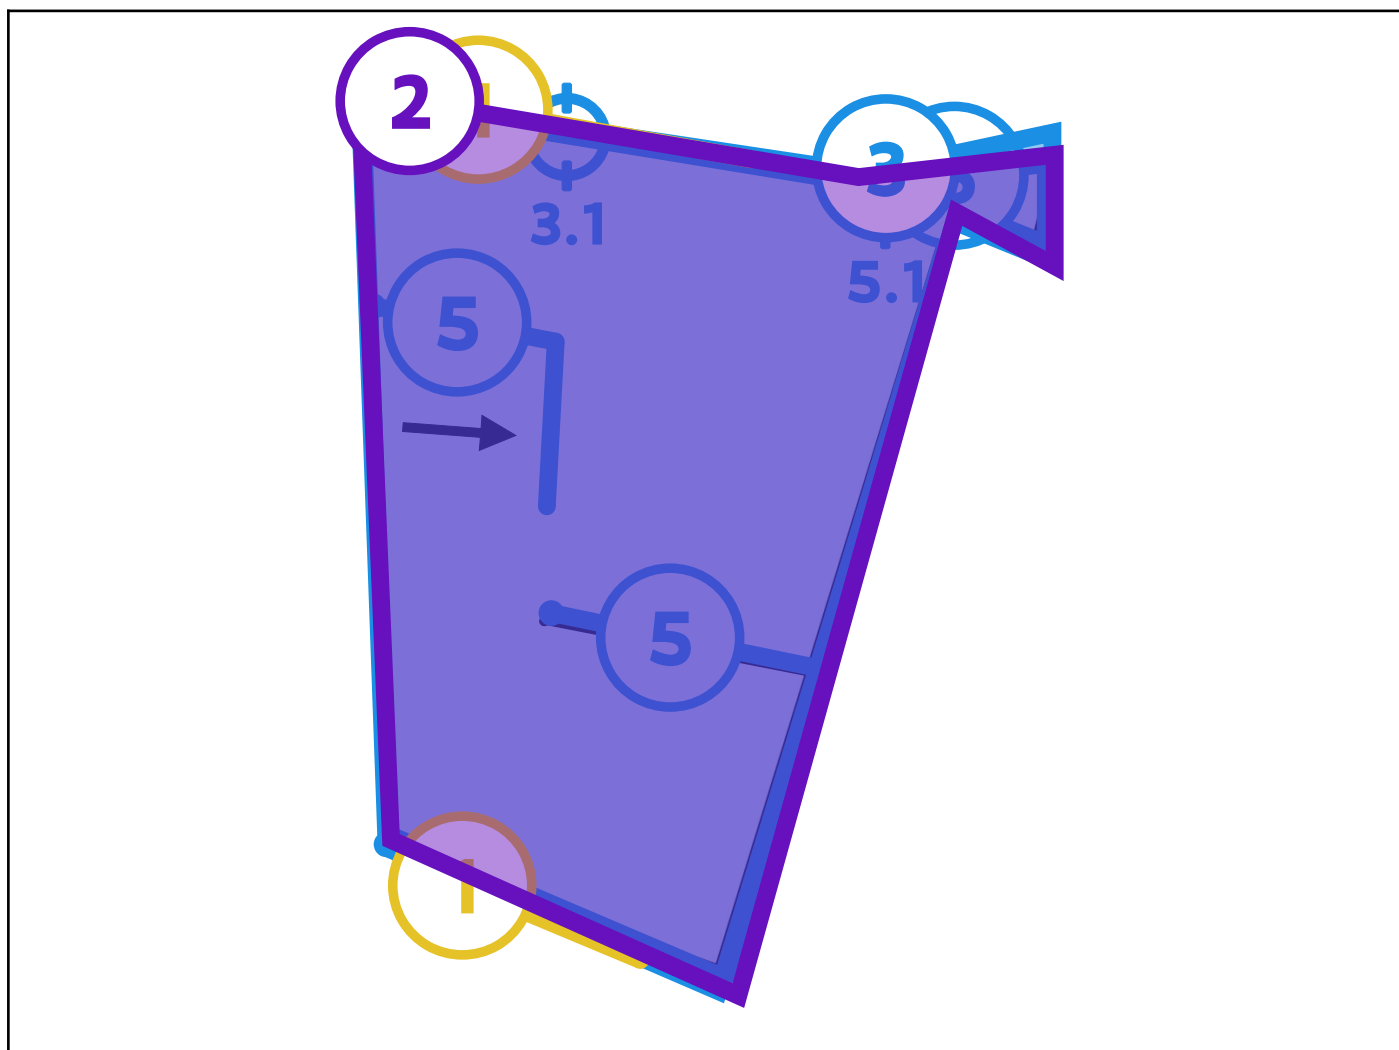
Plan 1.5: 3de verdieping

Beschrijving	Type	Actie
1. mastiek	Asbestmateriaal	Zorgvuldig beheren
2. vals plafond	Advies	-
3. roofing	Geen asbest	-
3.1 Code: M03	Puntmonster	-
5. pleister muur	Geen asbest	-
5.1 Code: M01	Mengmonster	-
