Asbestinventarisatetest

Eduard Anseelestraat 62, 2830 Willebroek
Gemeenschappelijke delen

Attestnummer : 20230321-000229.000

Uitgegeven op : 21.03.2023

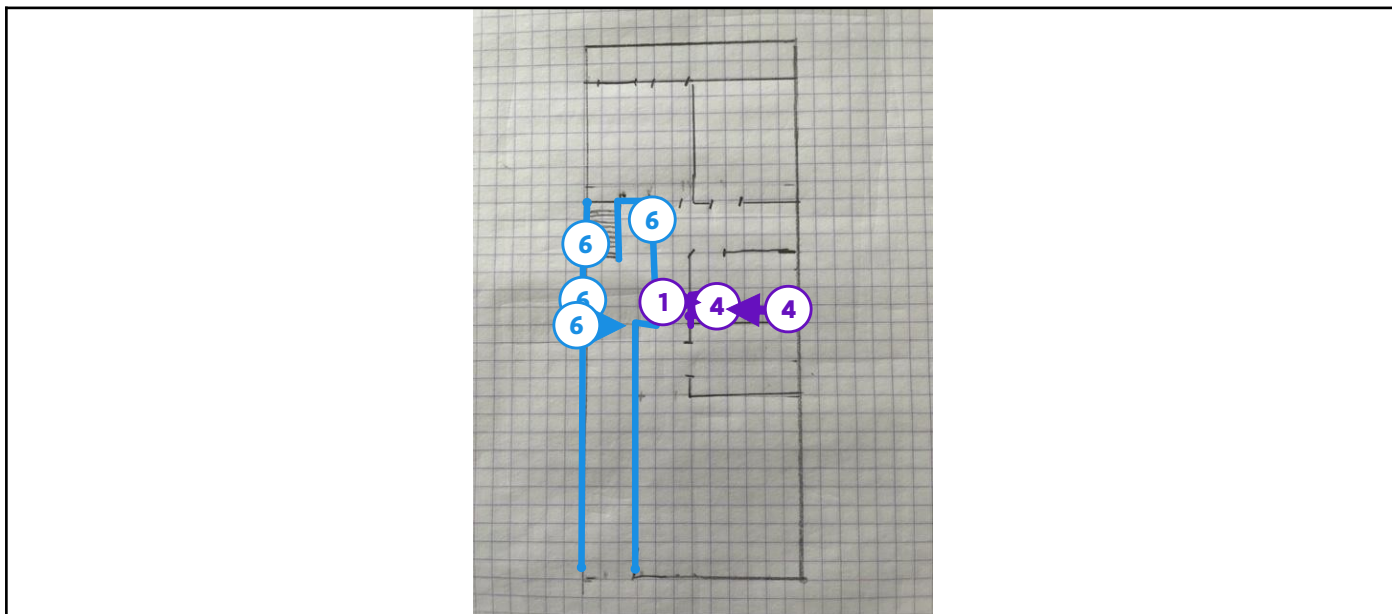
Plan 1.1: plan gelijkvloers

Beschrijving	Type	Actie
1. Cementpleister	Beperking	-
4. Aan/afvoerbuizen	Advies	-
6. MM1 - pleister	Geen asbest	-

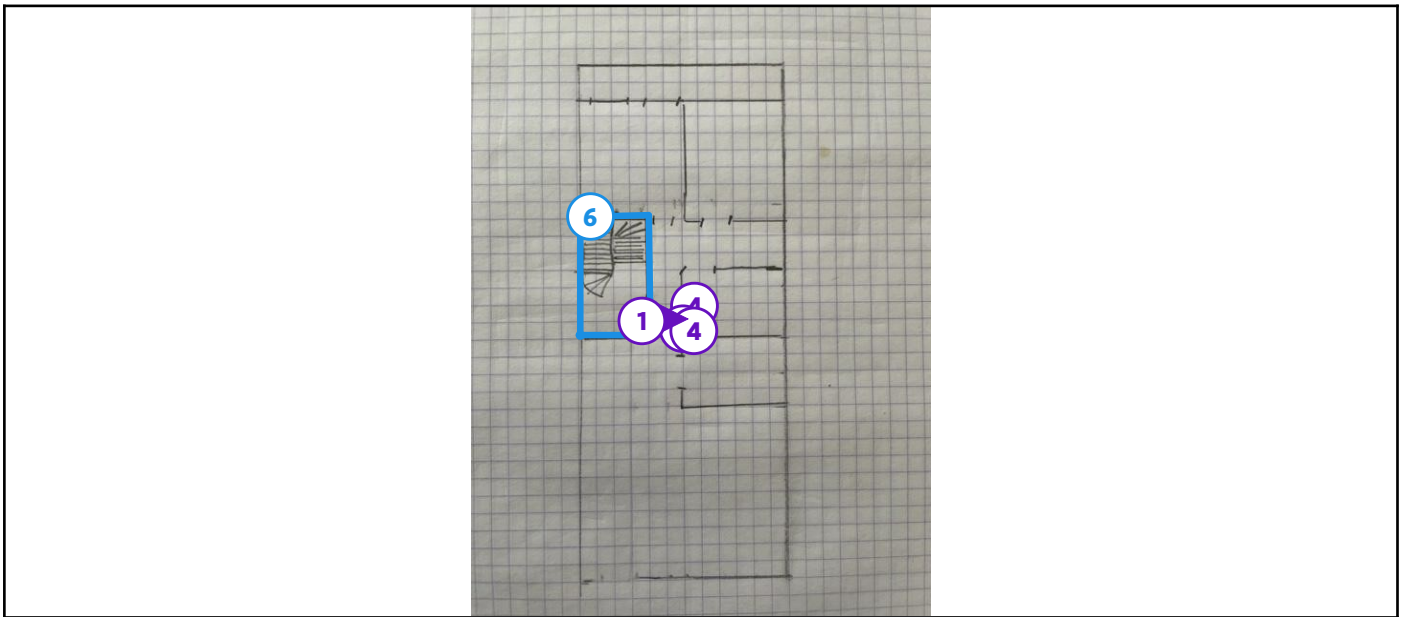
Plan 1.2: plan 1ste verdieping

Beschrijving	Type	Actie
1. Cementpleister	Beperking	-
4. Aan/afvoerbuizen	Advies	-
6. MM1 - pleister	Geen asbest	-

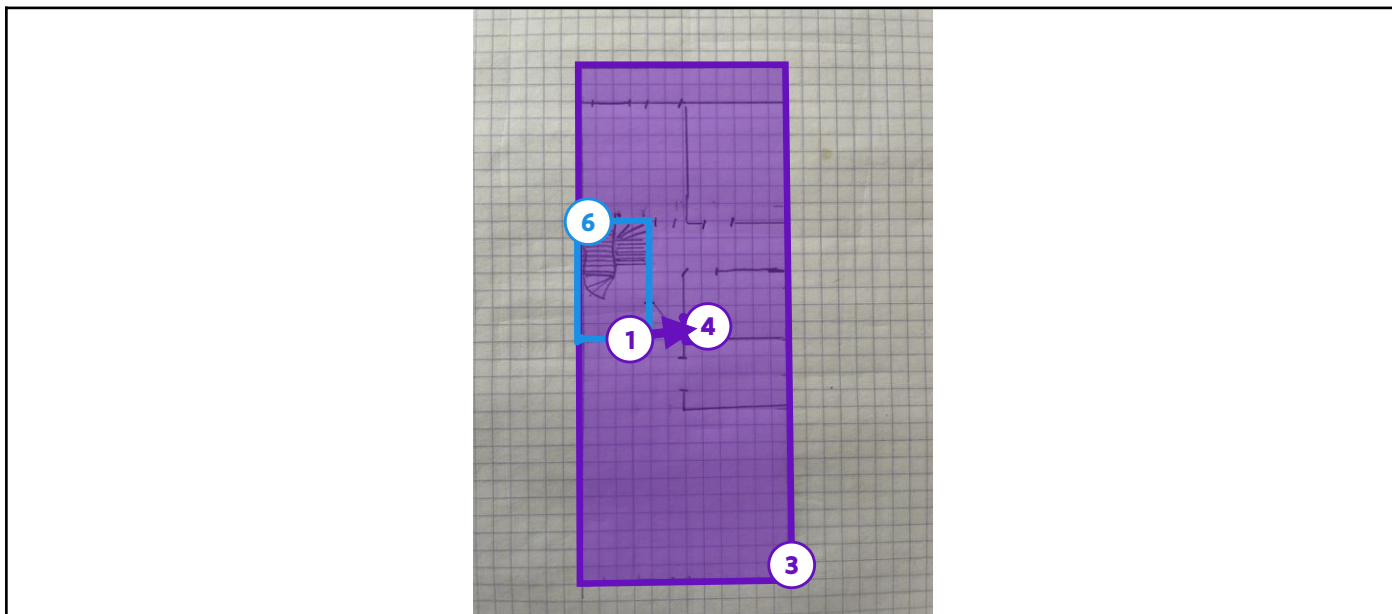
Plan 1.3: plan 2de verdieping

Beschrijving	Type	Actie
1. Cementpleister	Beperking	-
3. Plat dak en dakgoten	Advies	-
4. Aan/afvoerbuizen	Advies	-
6. MM1 - pleister	Geen asbest	-

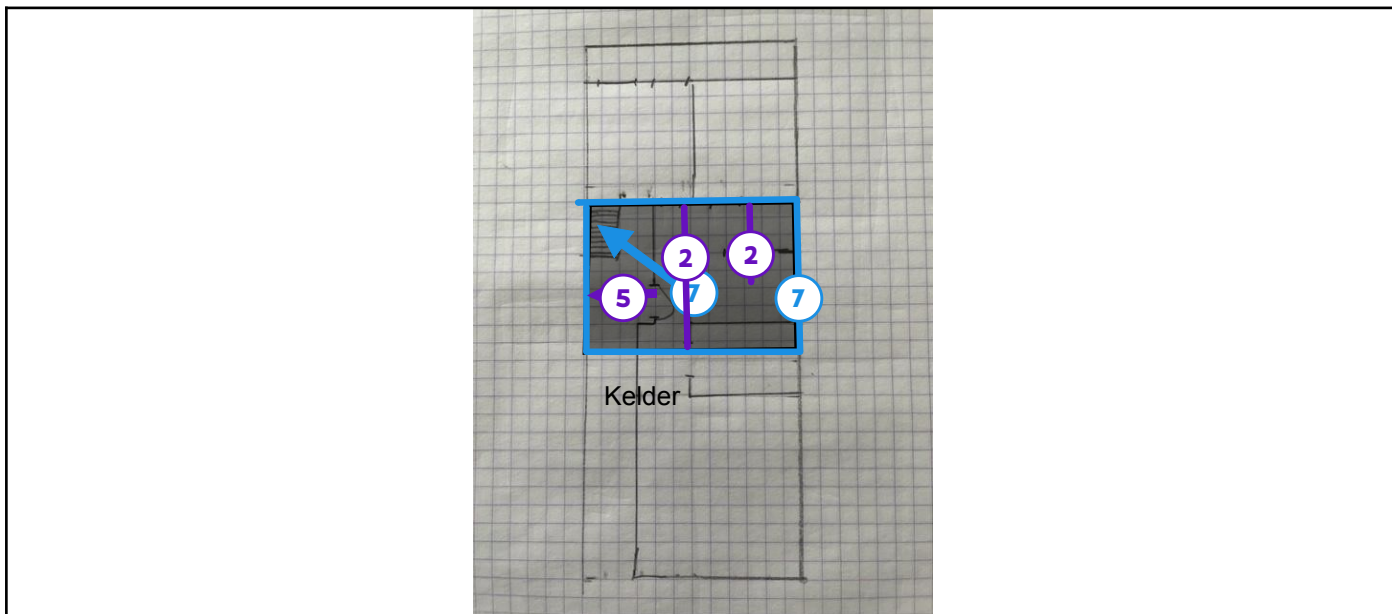
Plan 1.4: plan kelder

Beschrijving	Type	Actie
2. Aan/afvoerbuizen	Advies	-
5. Schakelaar	Advies	-
7. MM2 - pleister/bezetting	Geen asbest	-
