# Asbestinventarisatetest

Hoogveld 16, 2580 Putte

Attestnummer : 20241120-000401.000

## Niet-asbestveilig

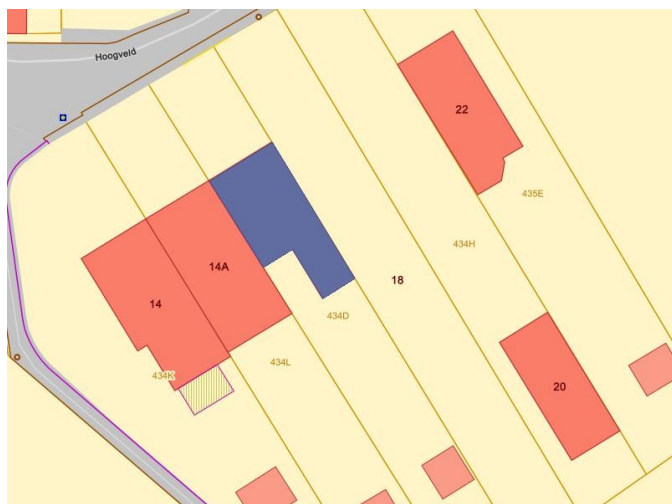
# Zone 1: Woning

- 7 Asbestmaterialen**
- 1 Beperking**
- 0 Uitsluitingen
- 0 Roerende goederen
- 0 Puin, steenslag, (water)bodem
- 0 Adviezen
- 2 Geen asbest**

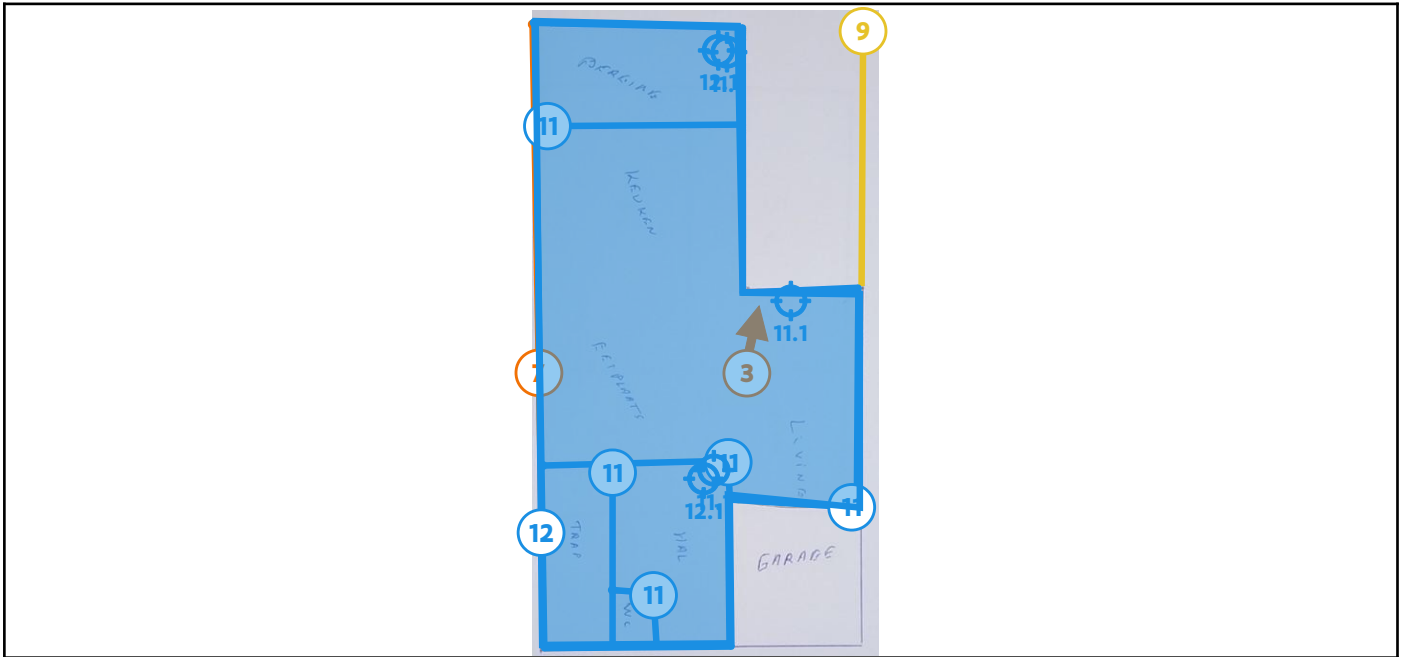
# Plan 1.1: Gelijkvloers

Beschrijving	Type	Actie
3. Asbestverdachte koord kachel	Asbestmateriaal	Verwijderen
7. Gevelleien	Asbestmateriaal	Verwijderen
9. Crepi tuinmuur	Asbestmateriaal	Zorgvuldig beheren
11. Muurpleister	Geen asbest	-
11.1 Code: MO1	Mengmonster	-
12. Plafondpleister	Geen asbest	-
12.1 Code: MO2	Mengmonster	-

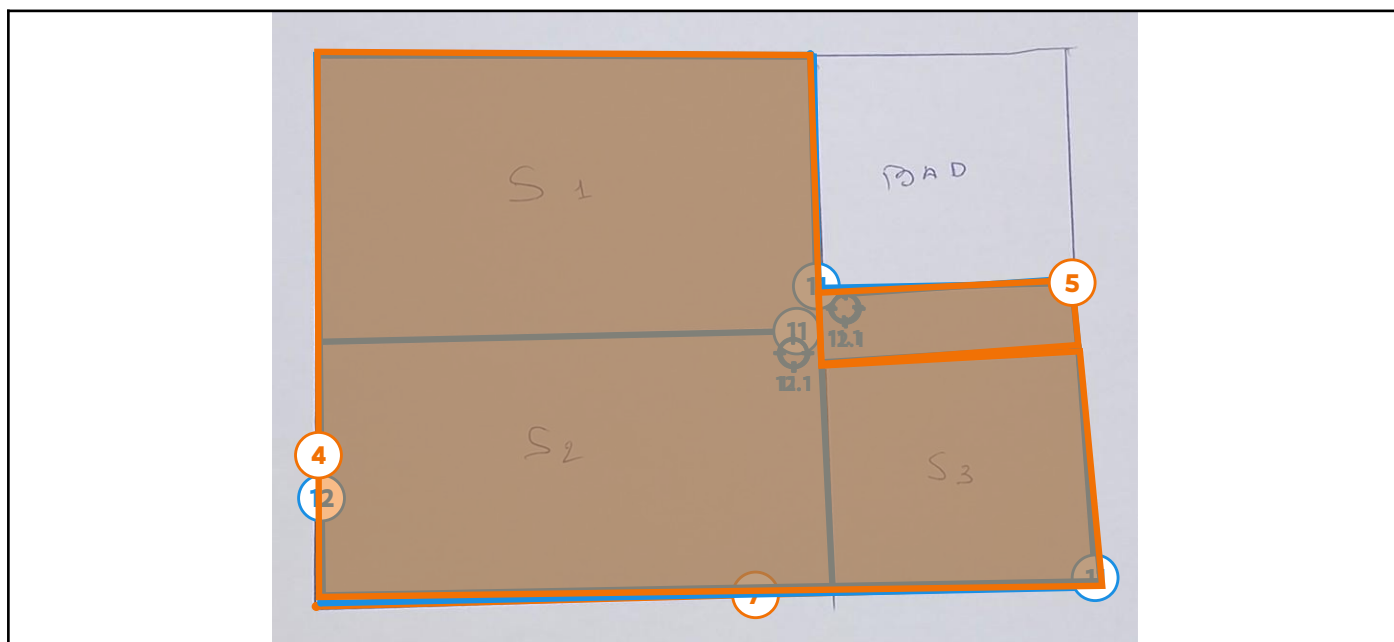
## Plan 1.2: 1e verdieping

Beschrijving	Type	Actie
4. Novilon bruin	Asbestmateriaal	Verwijderen
5. Novilon grijs	Asbestmateriaal	Verwijderen
7. Gevelleien	Asbestmateriaal	Verwijderen
11. Muurpleister	Geen asbest	-
11.1 Code: MO1	Mengmonster	-
12. Plafondpleister	Geen asbest	-
12.1 Code: MO2	Mengmonster	-

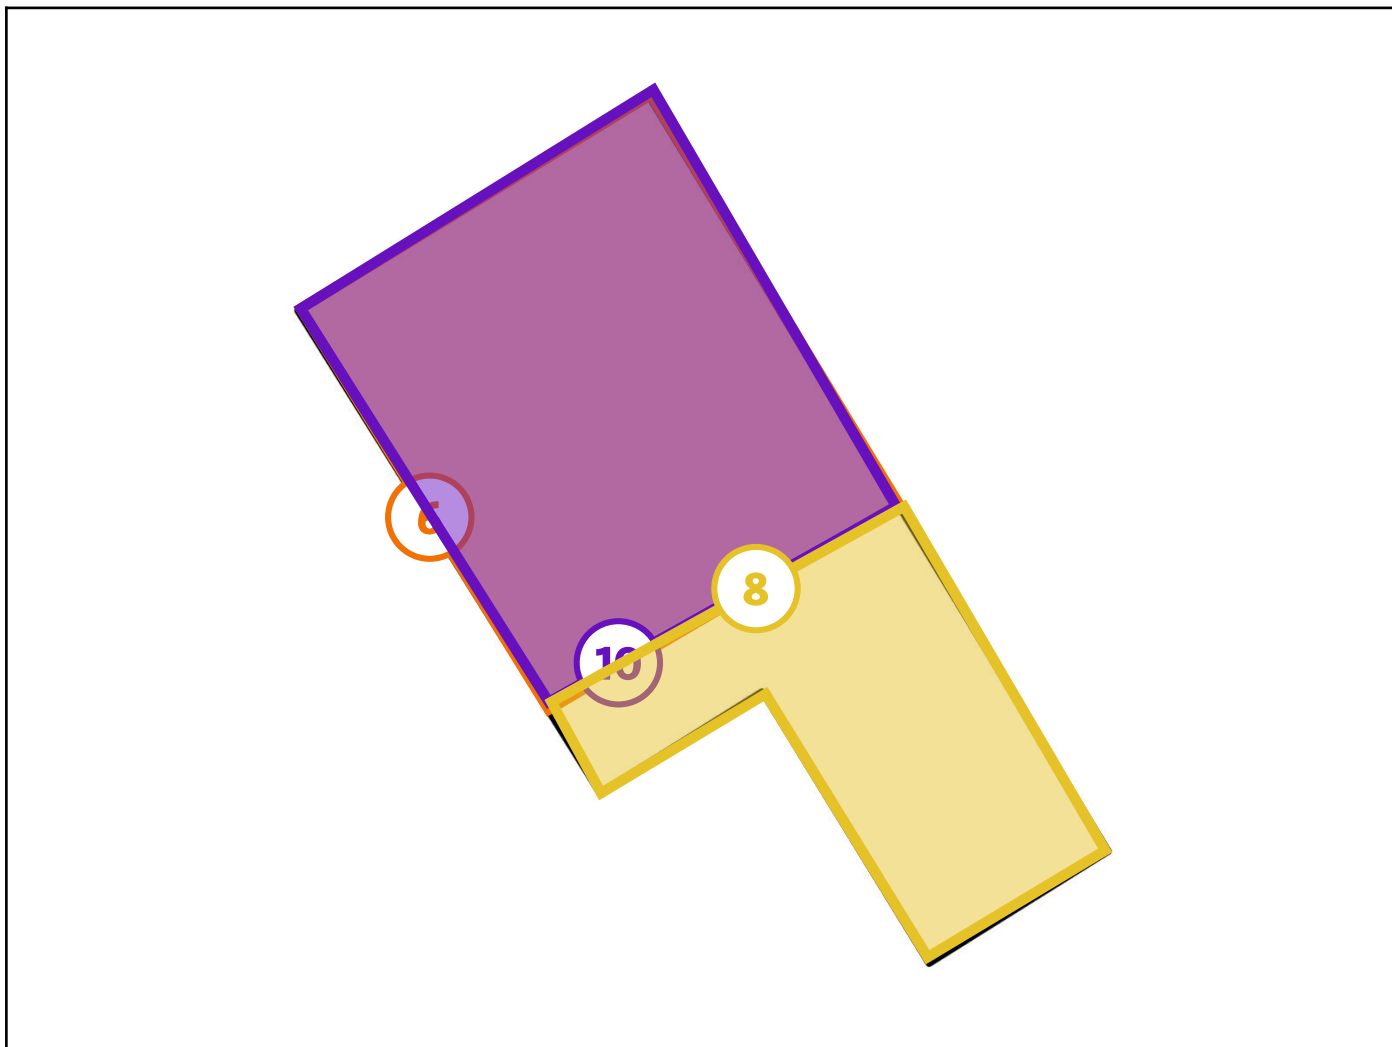
## Plan 1.3: Dakenplan

Beschrijving	Type	Actie
6. Dakleien	Asbestmateriaal	Verwijderen
8. Roofing dak achterbouw	Asbestmateriaal	Zorgvuldig beheren
10. Onderdak	Beperking	-

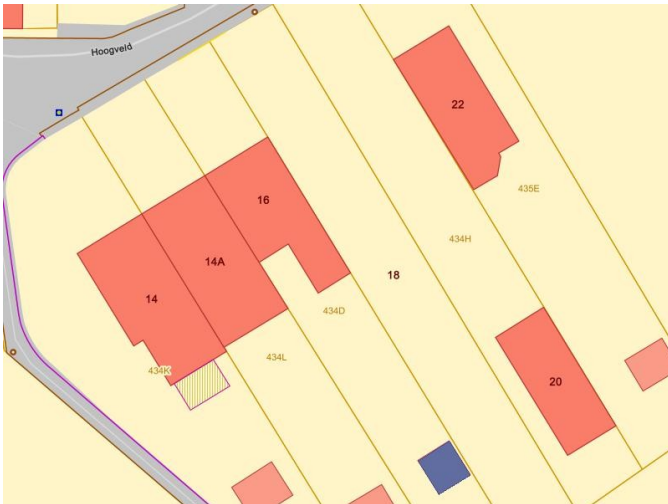
## Zone 2: Tuinhuis

- 2 Asbestmaterialen**
- 0 Beperkingen
- 0 Uitsluitingen
- 0 Roerende goederen
- 0 Puin, steenslag, (water)bodem
- 0 Adviezen
- 0 Geen asbest

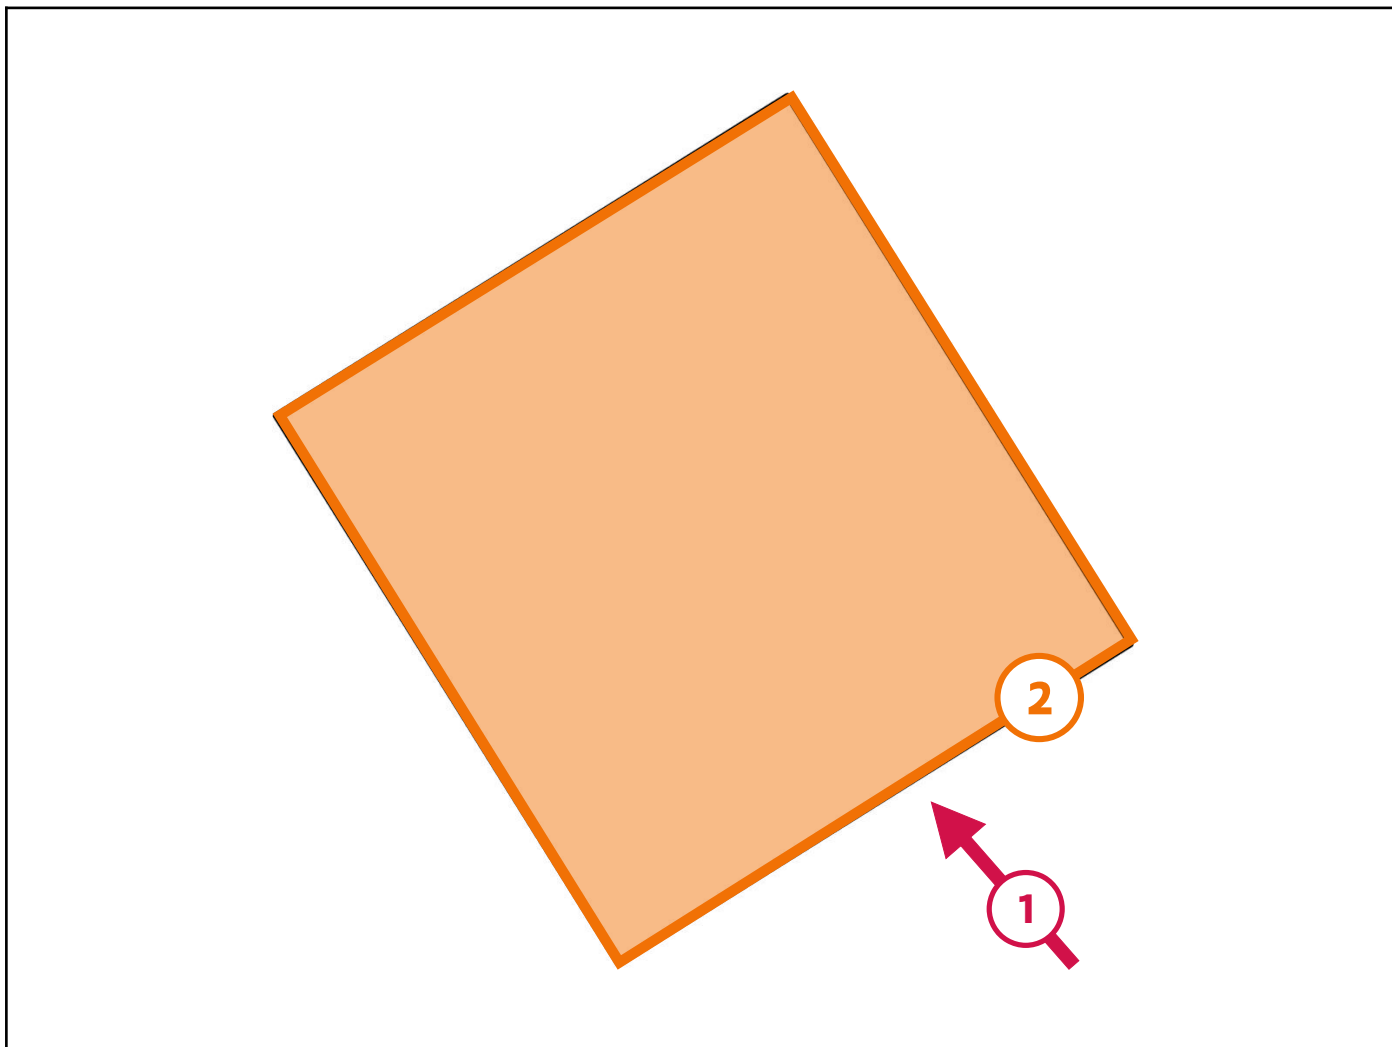
## Plan 2.1: Tuinhuis plan

Beschrijving	Type	Actie
1. Eternit plaat afval	Asbestmateriaal	Dringend verwijderen
2. Eternit onderdak tuinhuis	Asbestmateriaal	Verwijderen
