Asbestinventarisatetest

IJzerenveld 9/7, 2800 Mechelen

Attestnummer : 20250212-000546.000

Uitgegeven op : 12.02.2025

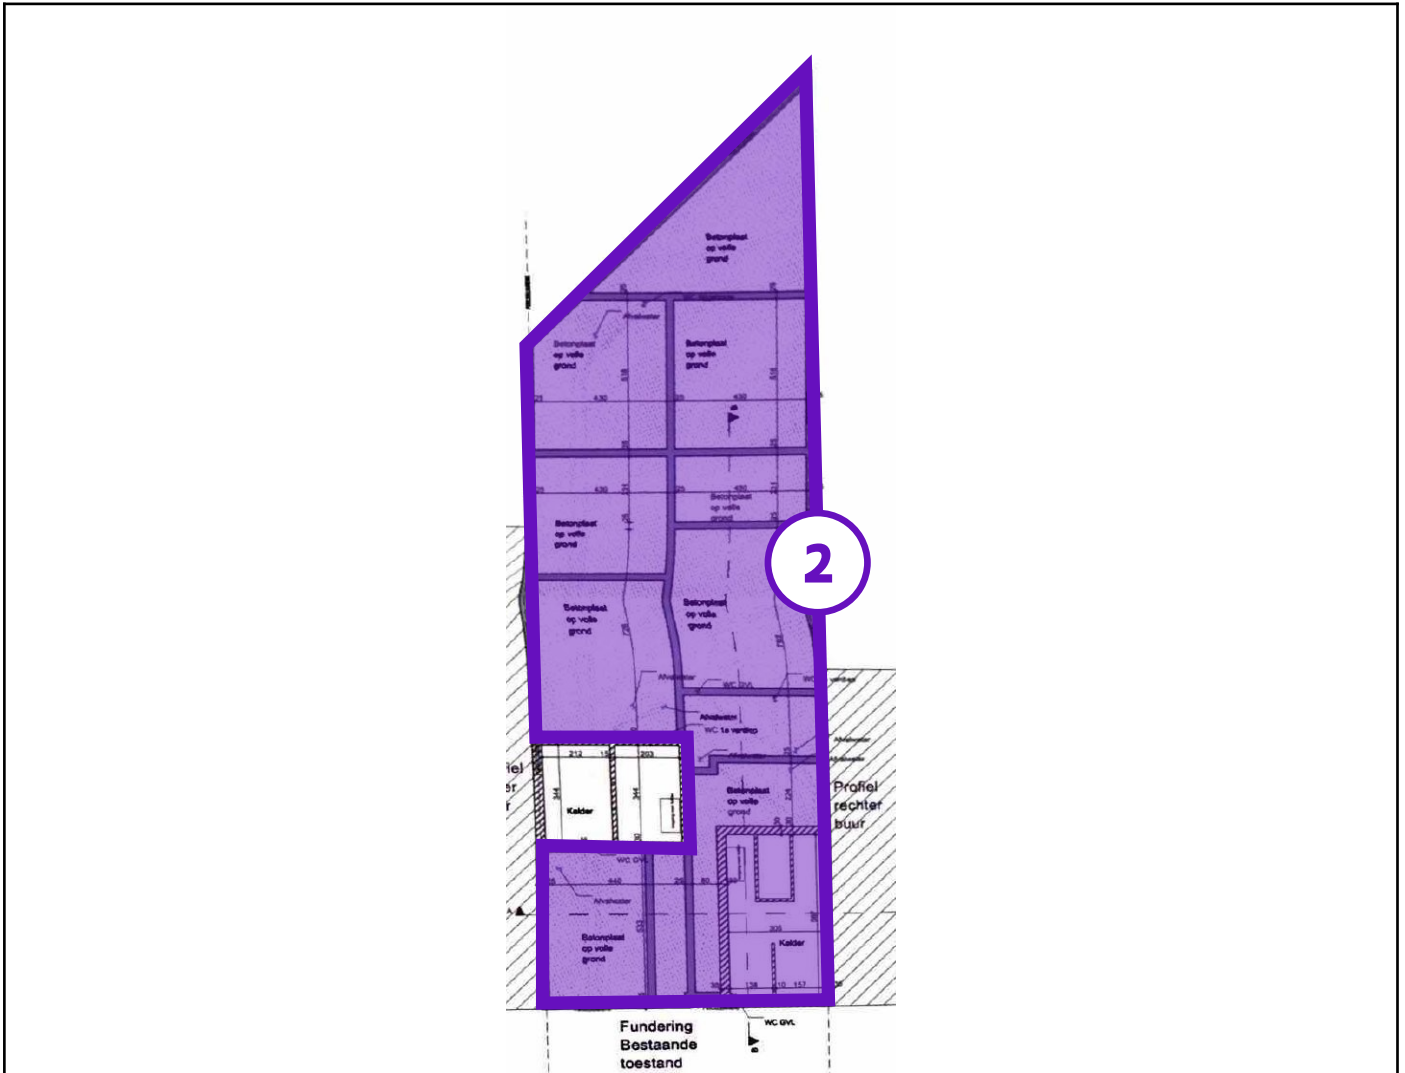
Plan 1.1: Kelder

Beschrijving	Type	Actie
2. kelder	Beperking	-

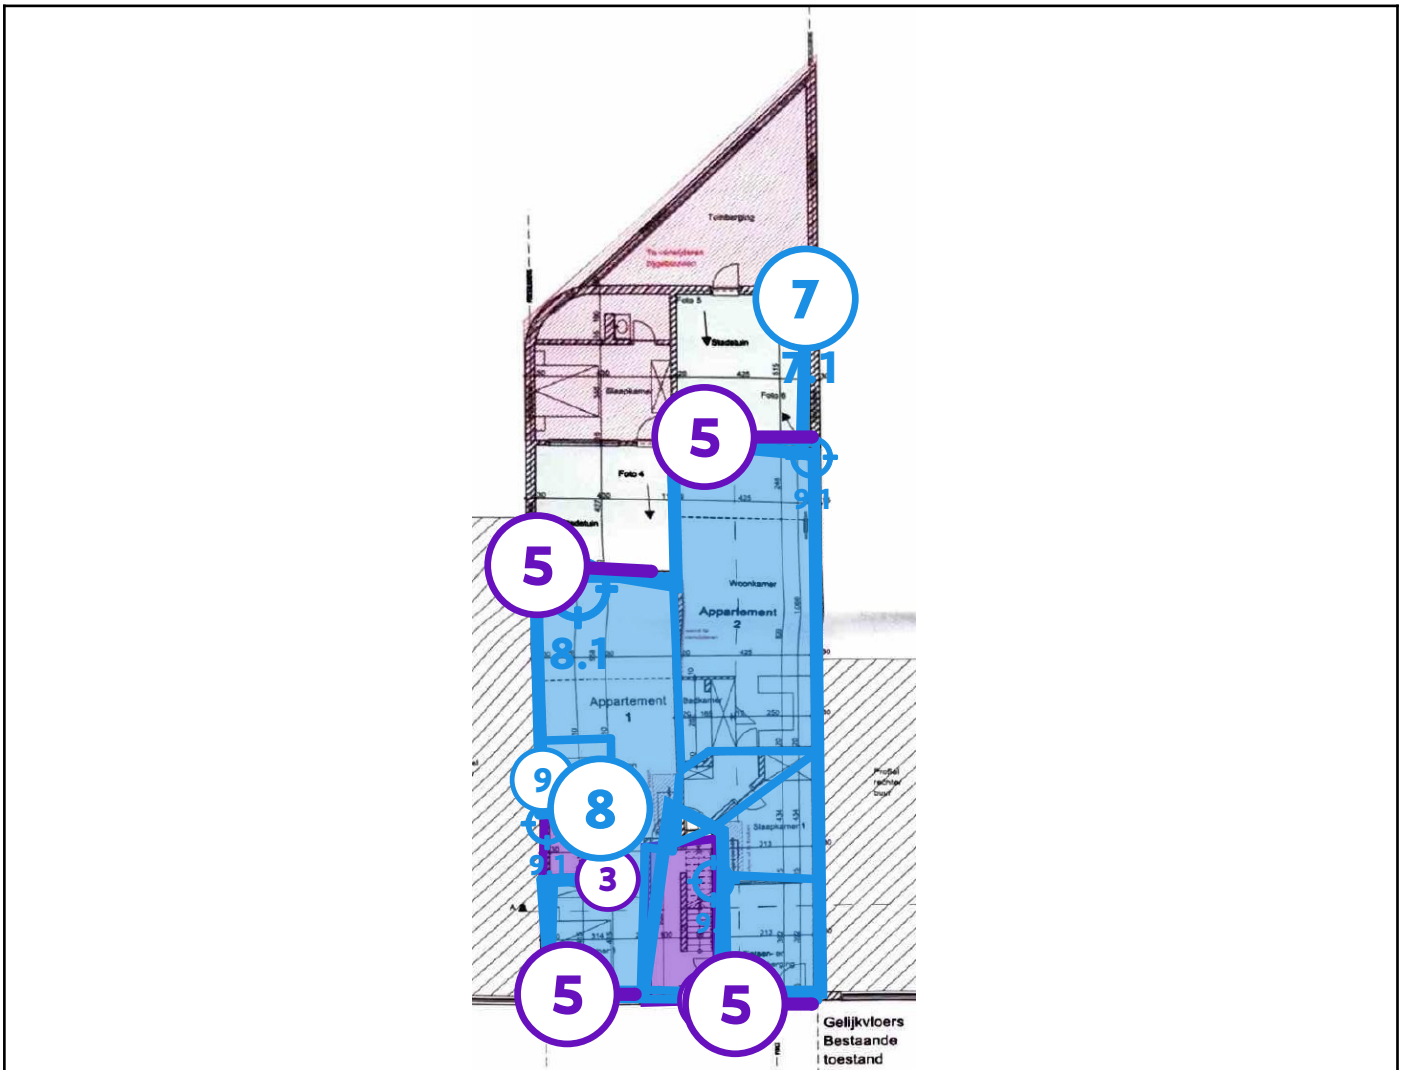
Plan 1.2: Gelijkvloers

Beschrijving	Type	Actie
3. vals plafond	Advies	-
5. mastiek	Advies	-
7. crepi	Geen asbest	-
7.1 Code: M03	Mengmonster	-
8. pleister plafond	Geen asbest	-
8.1 Code: M02	Mengmonster	-

9. pleister muur	Geen asbest	-
9.1 Code: M01	Mengmonster	-

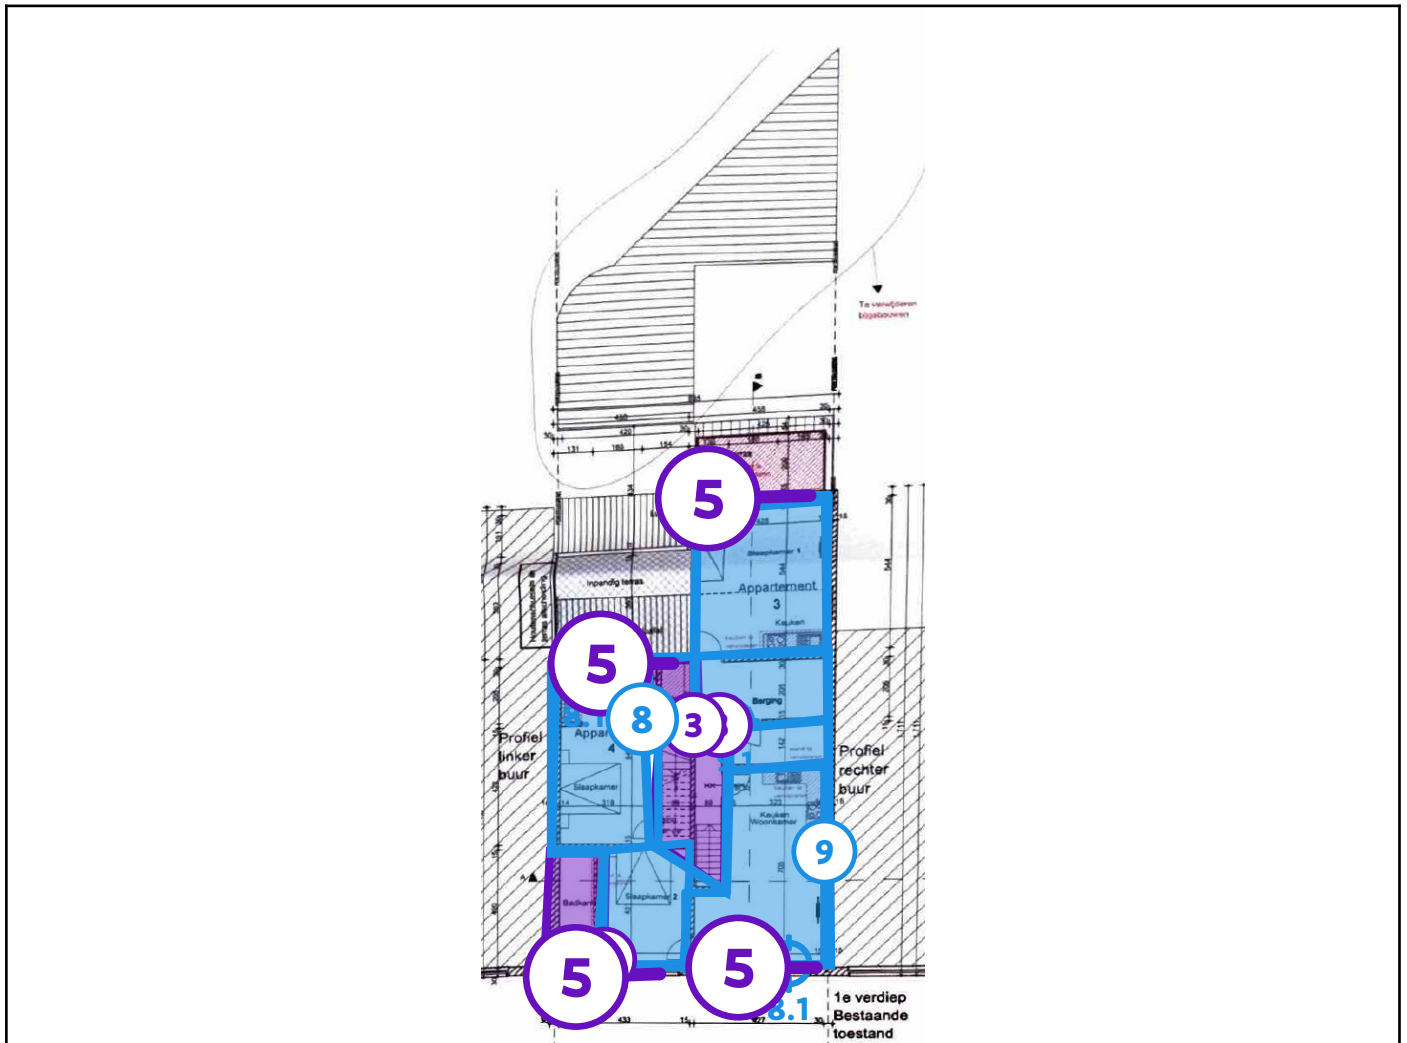
Plan 1.3: 1ste verdieping

Beschrijving	Type	Actie
3. vals plafond	Advies	-
5. mastiek	Advies	-
8. pleister plafond	Geen asbest	-
8.1 Code: M02	Mengmonster	-
9. pleister muur	Geen asbest	-
9.1 Code: M01	Mengmonster	-

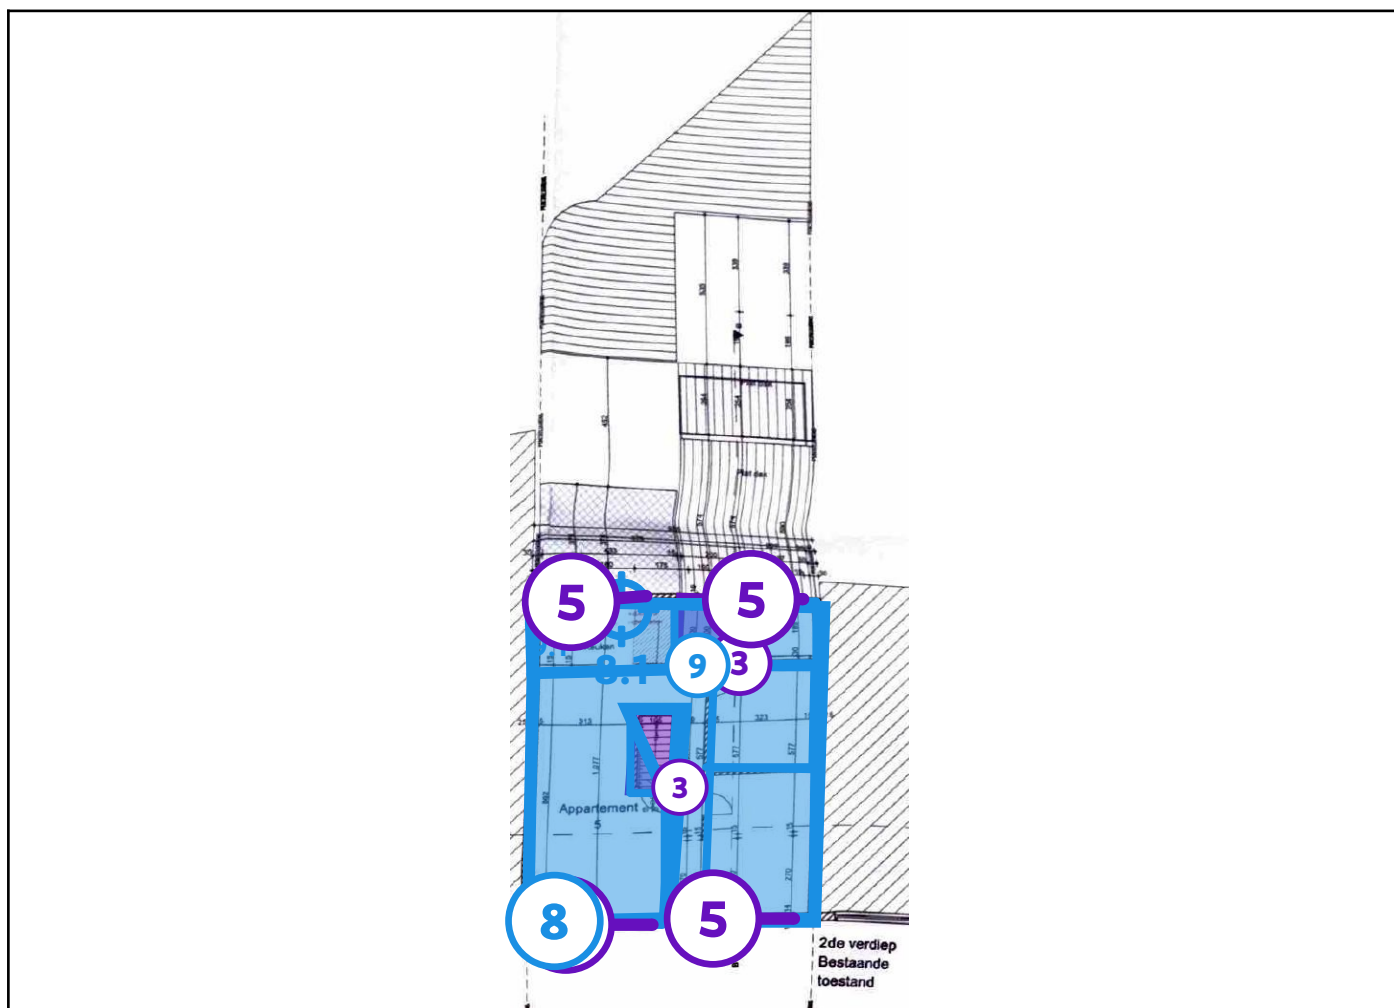
Plan 1.4: 2de verdieping

Beschrijving	Type	Actie
3. vals plafond	Advies	-
5. mastiek	Advies	-
8. pleister plafond	Geen asbest	-
8.1 Code: M02	Mengmonster	-
9. pleister muur	Geen asbest	-
9.1 Code: M01	Mengmonster	-

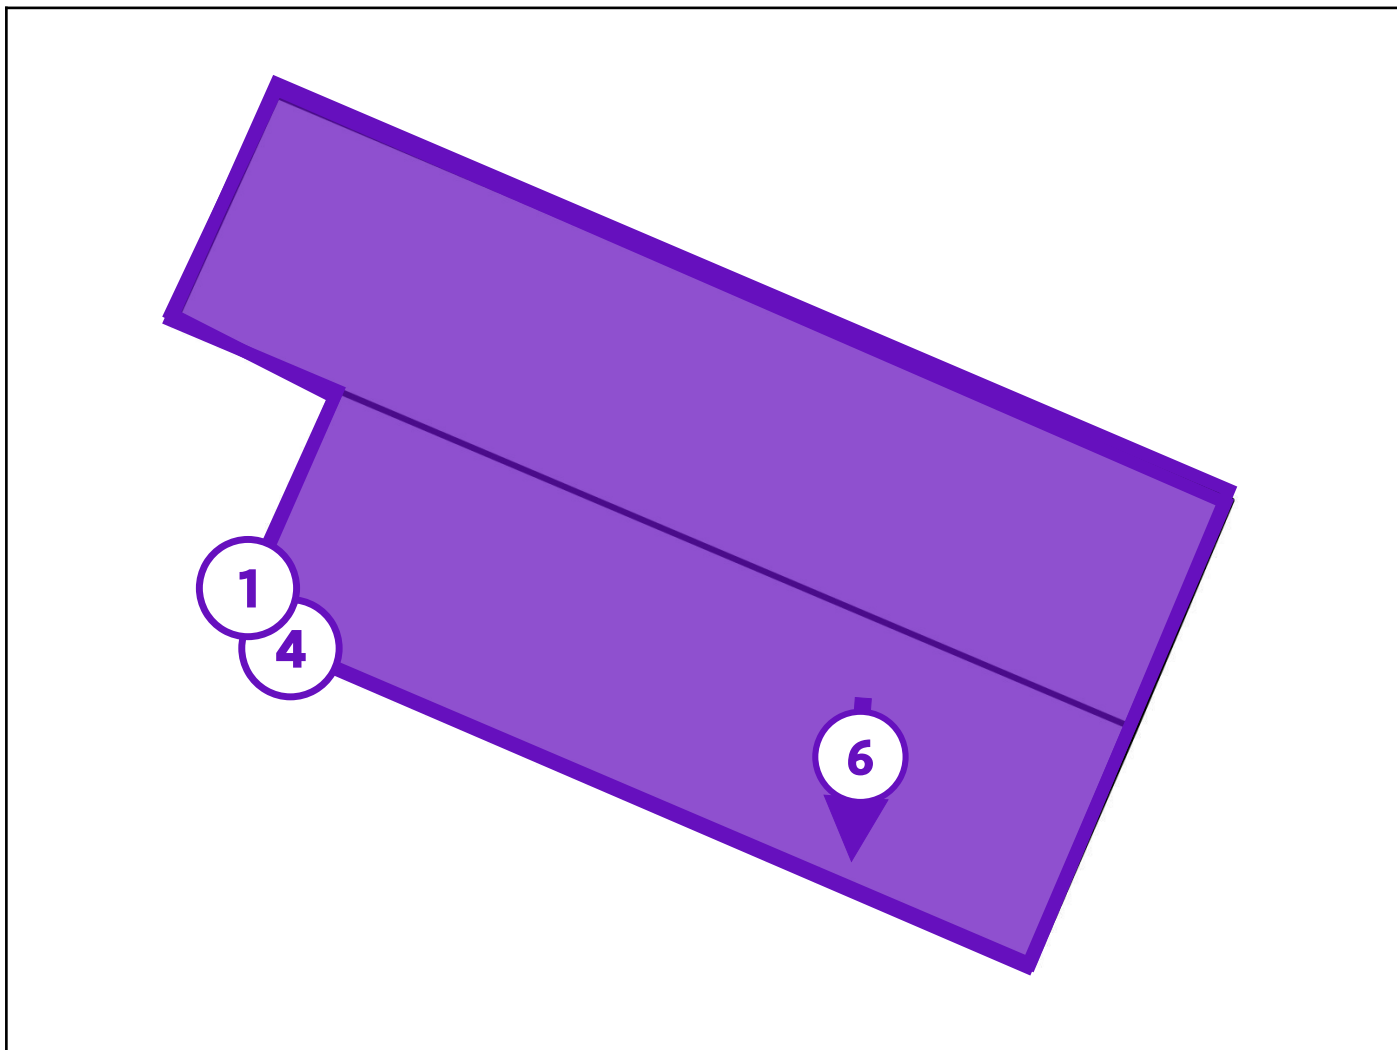
Plan 1.5: plat dak

Beschrijving	Type	Actie
1. plat dak	Beperking	-
4. plat dak (roofing?)	Advies	-
6. schouw	Advies	-
