Asbestinventarisatetest

Berkenhoekstraat 2, 2861 Sint-Katelijne-Waver

Attestnummer : 20250304-000065.000

Uitgegeven op : 04.03.2025

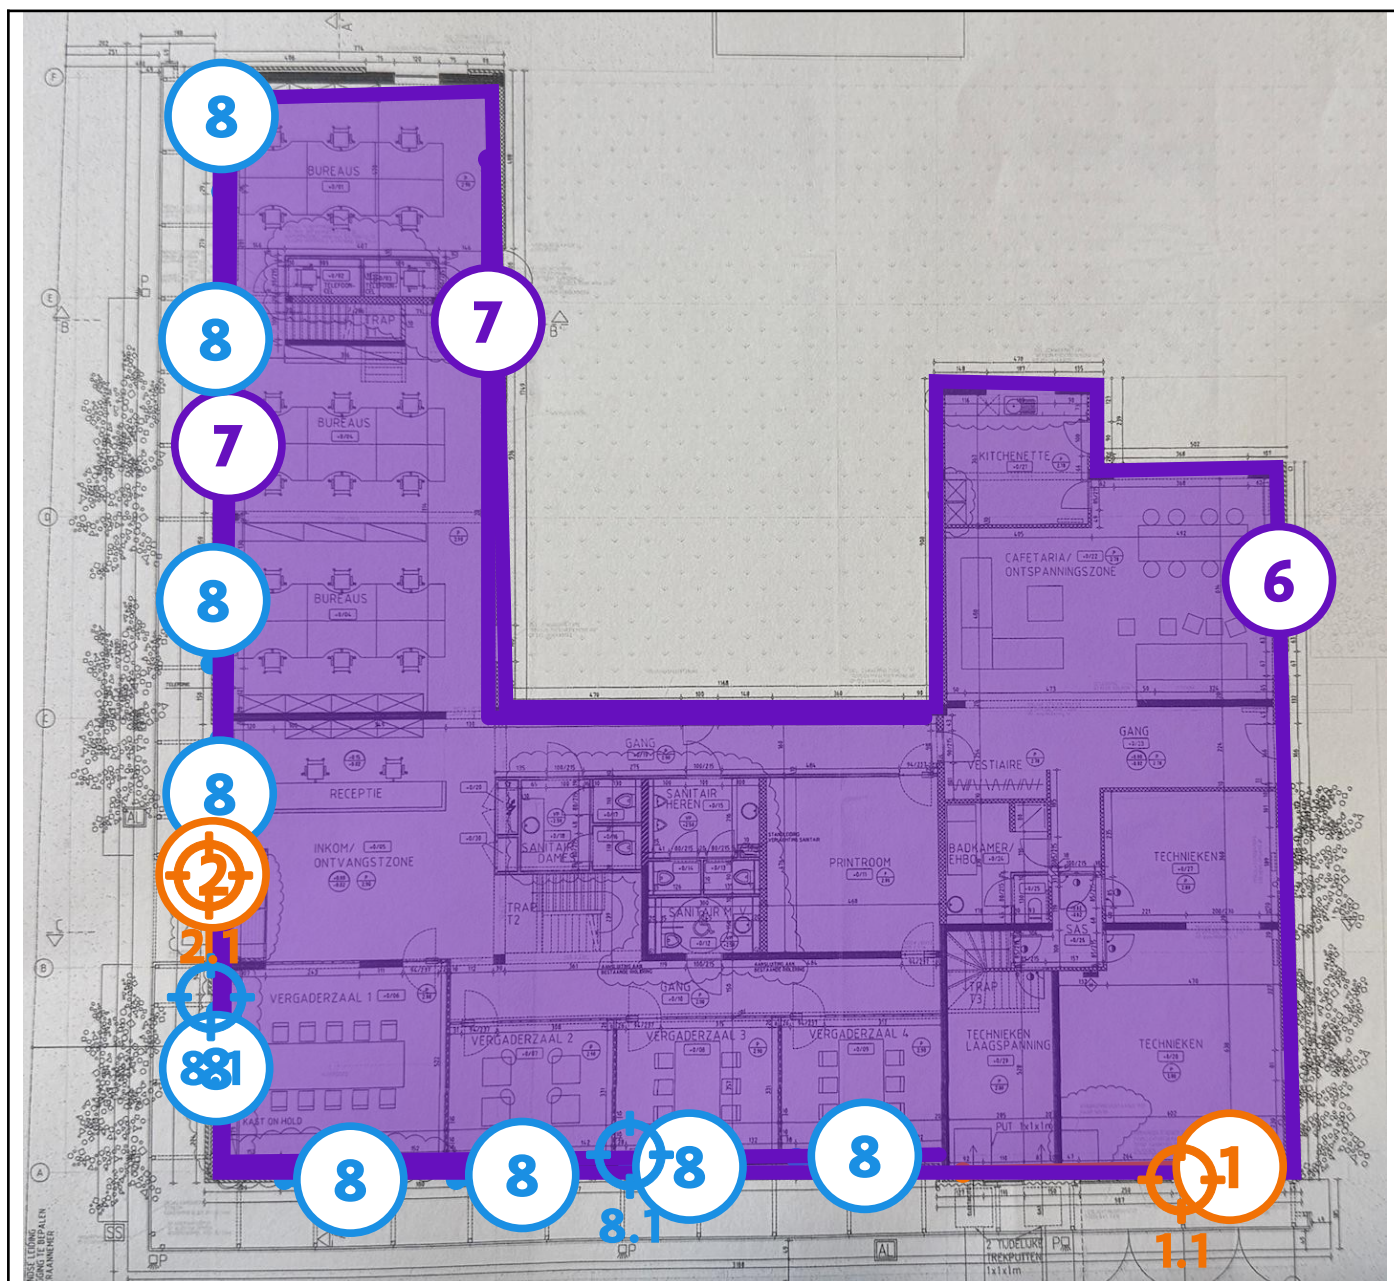
Plan 1.1: Gelijkvloers

Beschrijving	Type	Actie
1. golfplaten	Asbestmateriaal	Verwijderen
1.1 Code: M02	Puntmonster	-
2. Leien voordeur handel	Asbestmateriaal	Verwijderen
2.1 Code: M04	Puntmonster	-

6. binnenbepleistering	Advies	-
7. vensterbanken	Advies	-
8. crepi	Geen asbest	-
8.1 Code: M03	Mengmonster	-

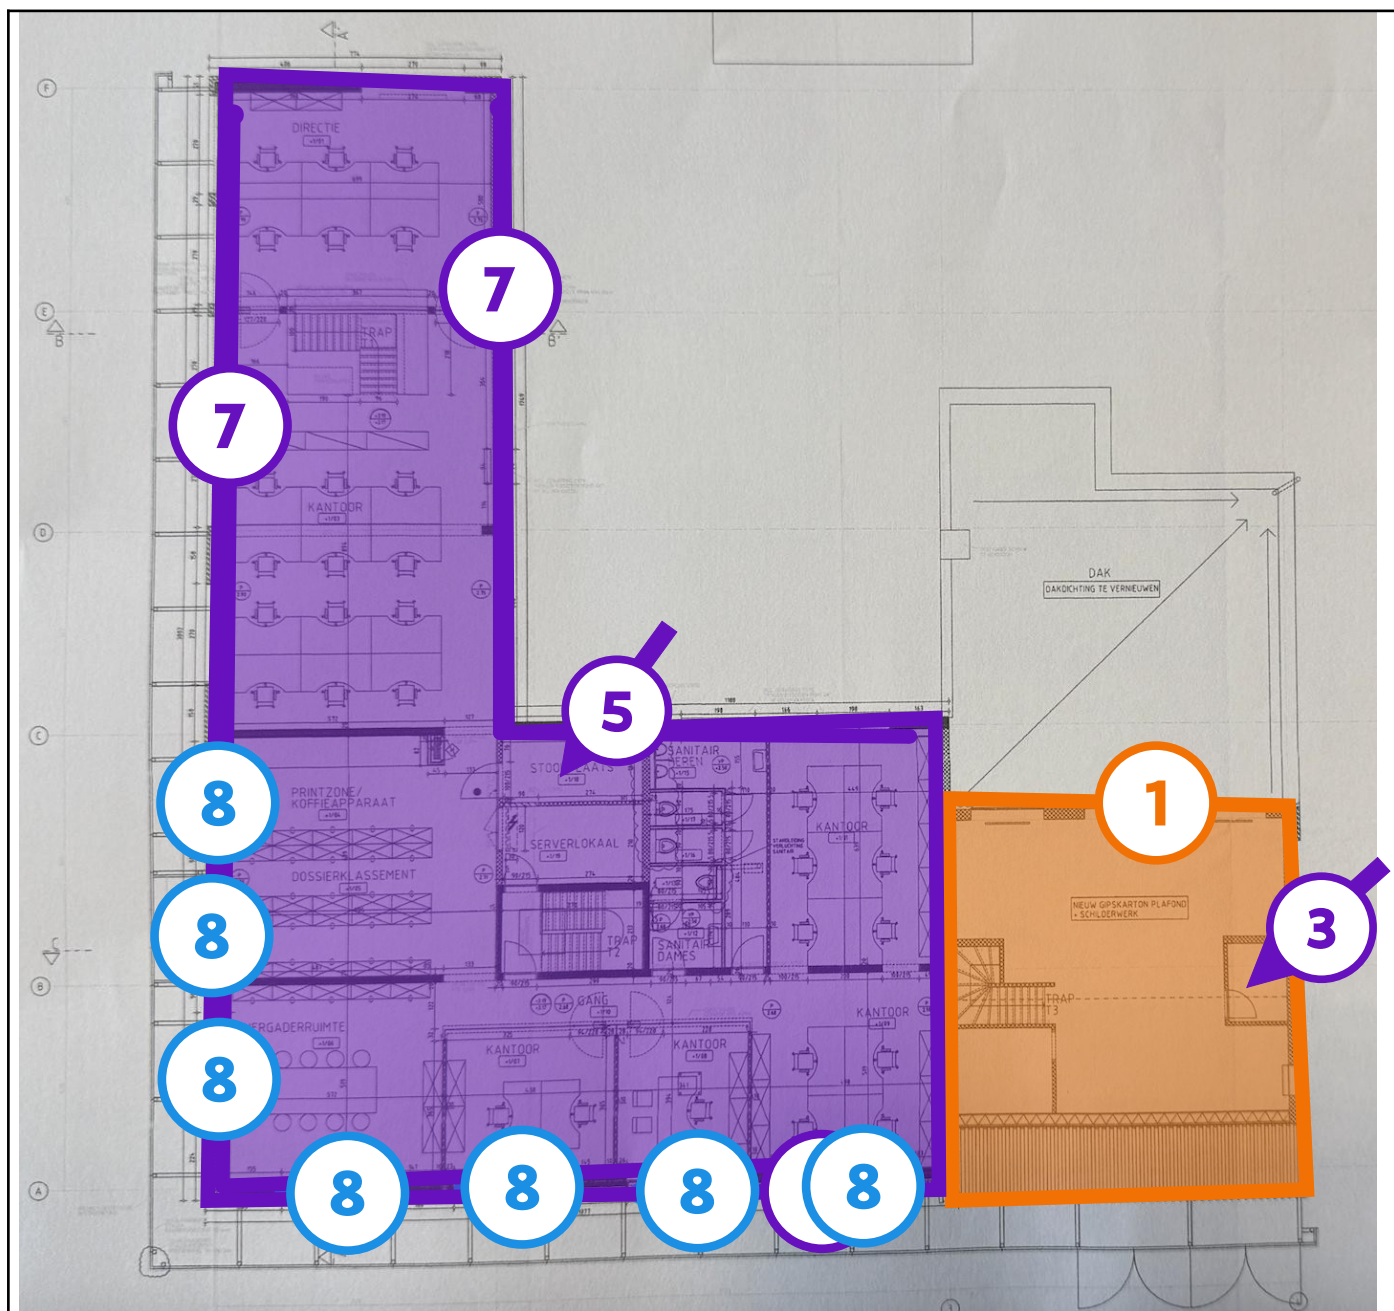
Plan 1.2: 1ste verdieping

Beschrijving	Type	Actie
1. golfplaten	Asbestmateriaal	Verwijderen
3. schouw	Beperking	-
5. roetluik	Advies	-
6. binnenbeploistering	Advies	-

7. vensterbanken	Advies	-
8. crepi	Geen asbest	-

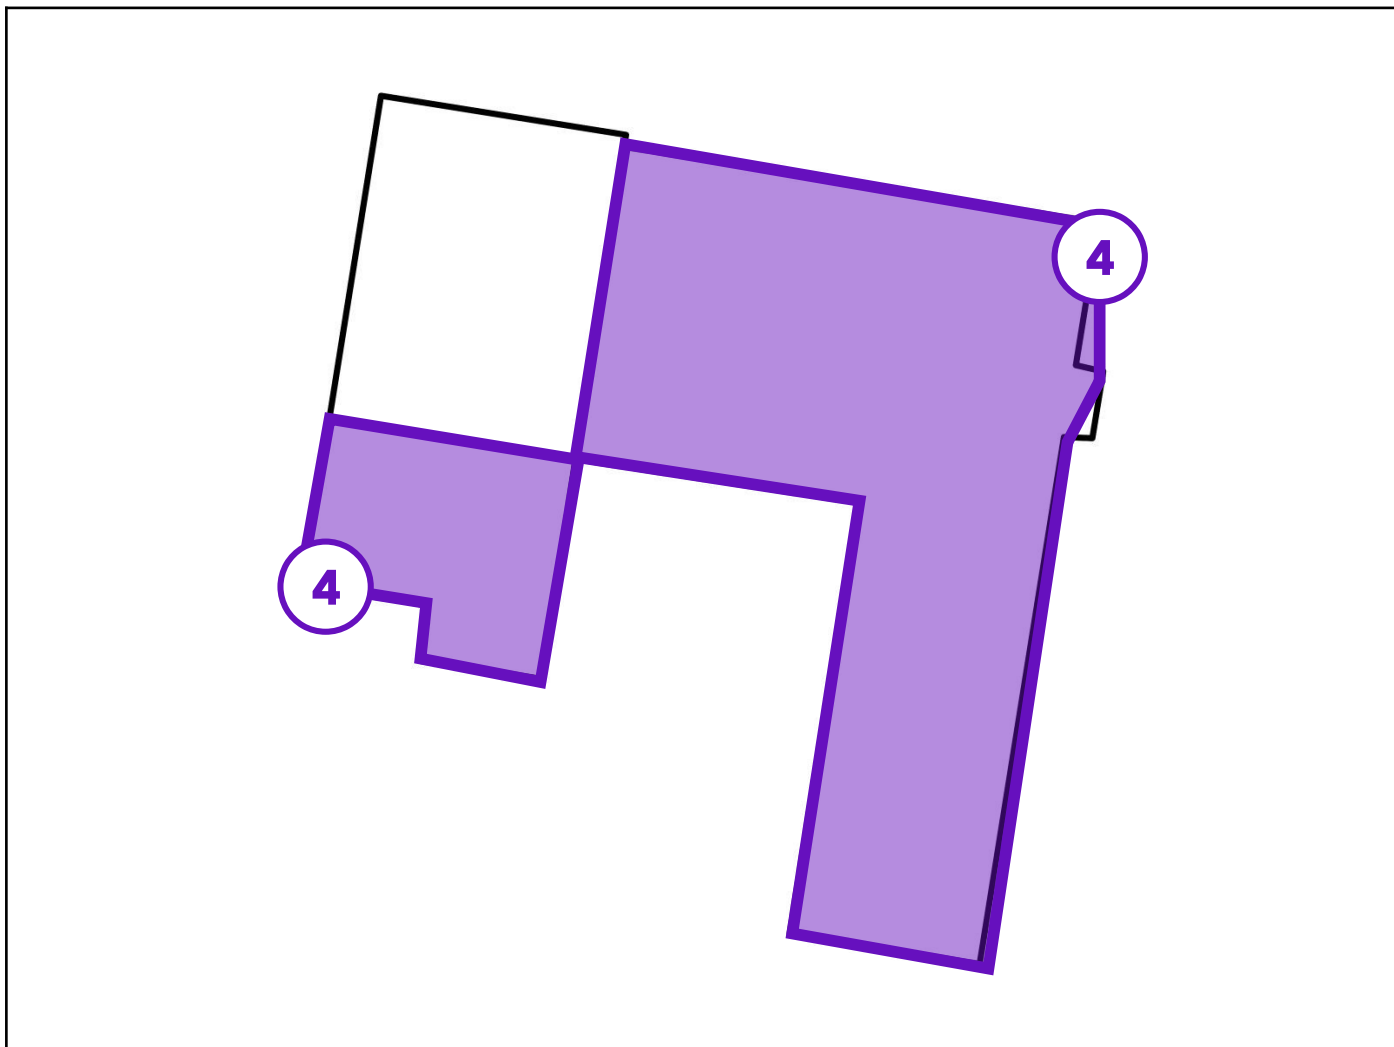
Plan 1.3: Plat dak

Beschrijving	Type	Actie
4. plat dak	Advies	-

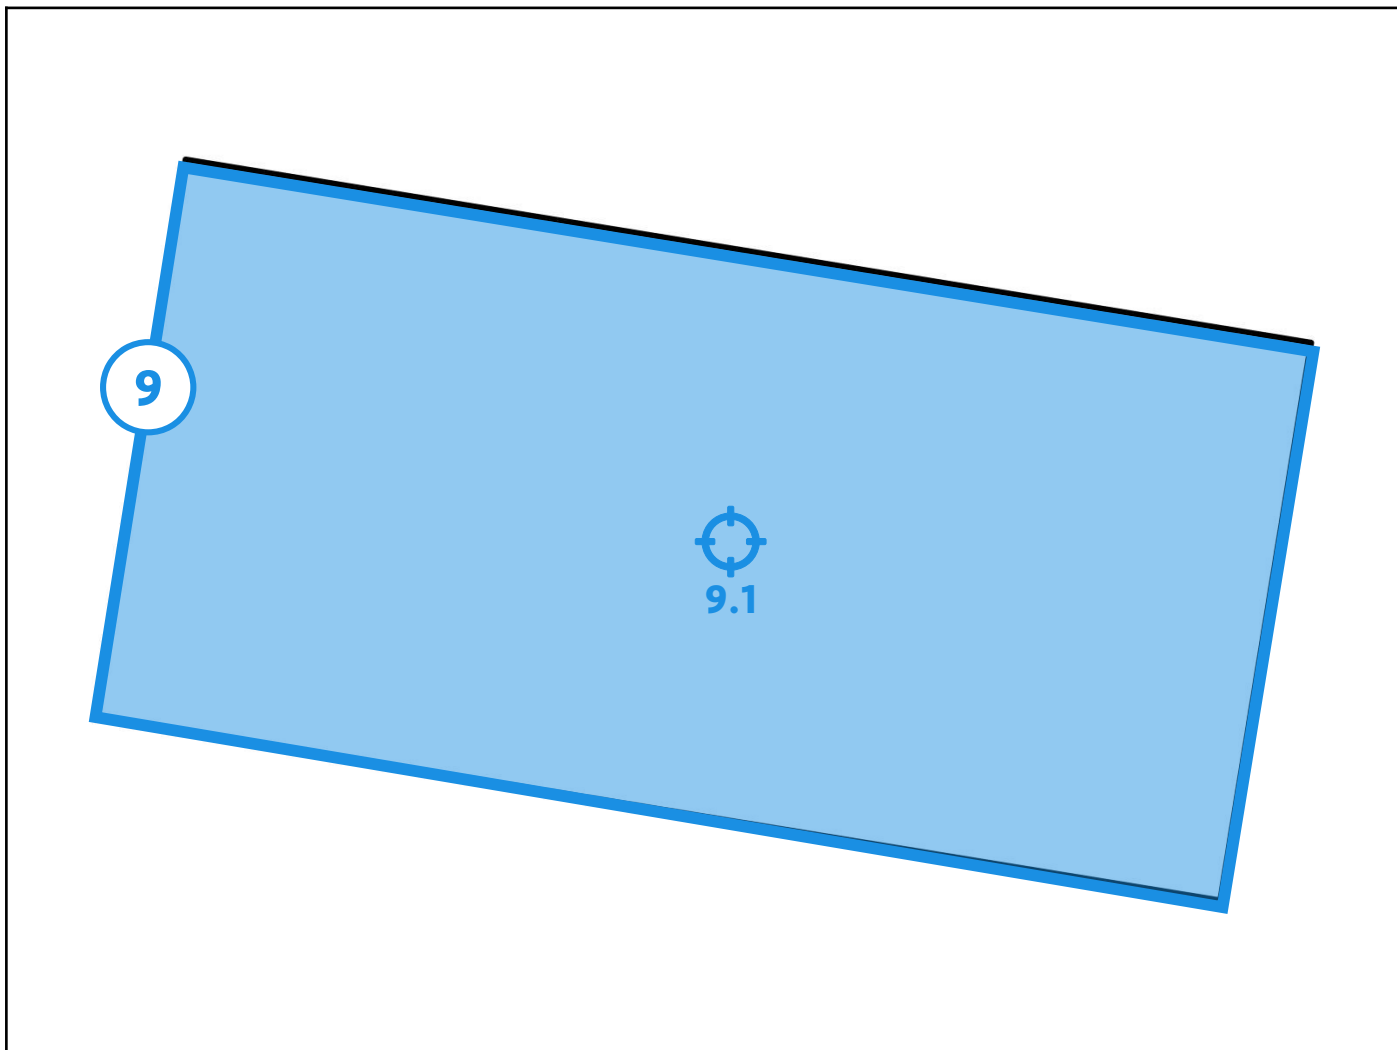
Plan 2.1: Bijgebouw plan

Beschrijving	Type	Actie
9. Bitumen tuinhuis	Geen asbest	-
9.1 Code: M01	Puntmonster	-
