Asbestinventarisatetest

Leeuwerikenlaan 4, 2630 Aartselaar

Attestnummer : 20250318-000295.000

Uitgegeven op : 18.03.2025

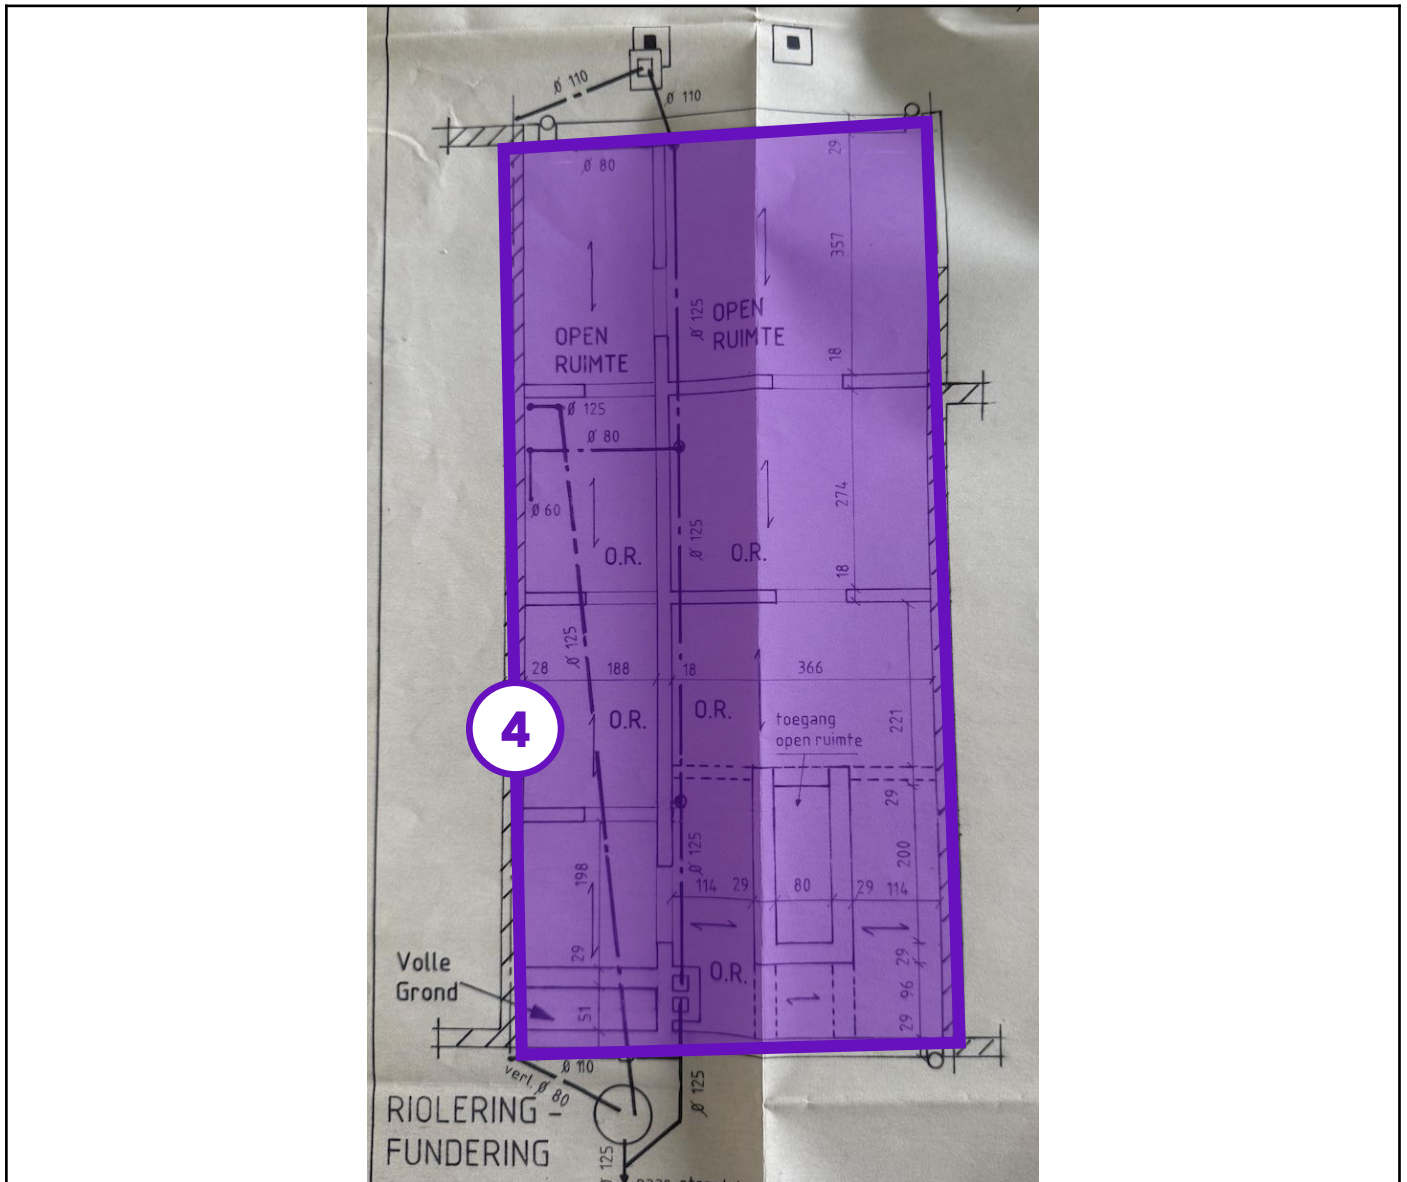
Plan 1.1: Riolering / Funderingen

Beschrijving	Type	Actie
4. kruipkelder	Beperking	-

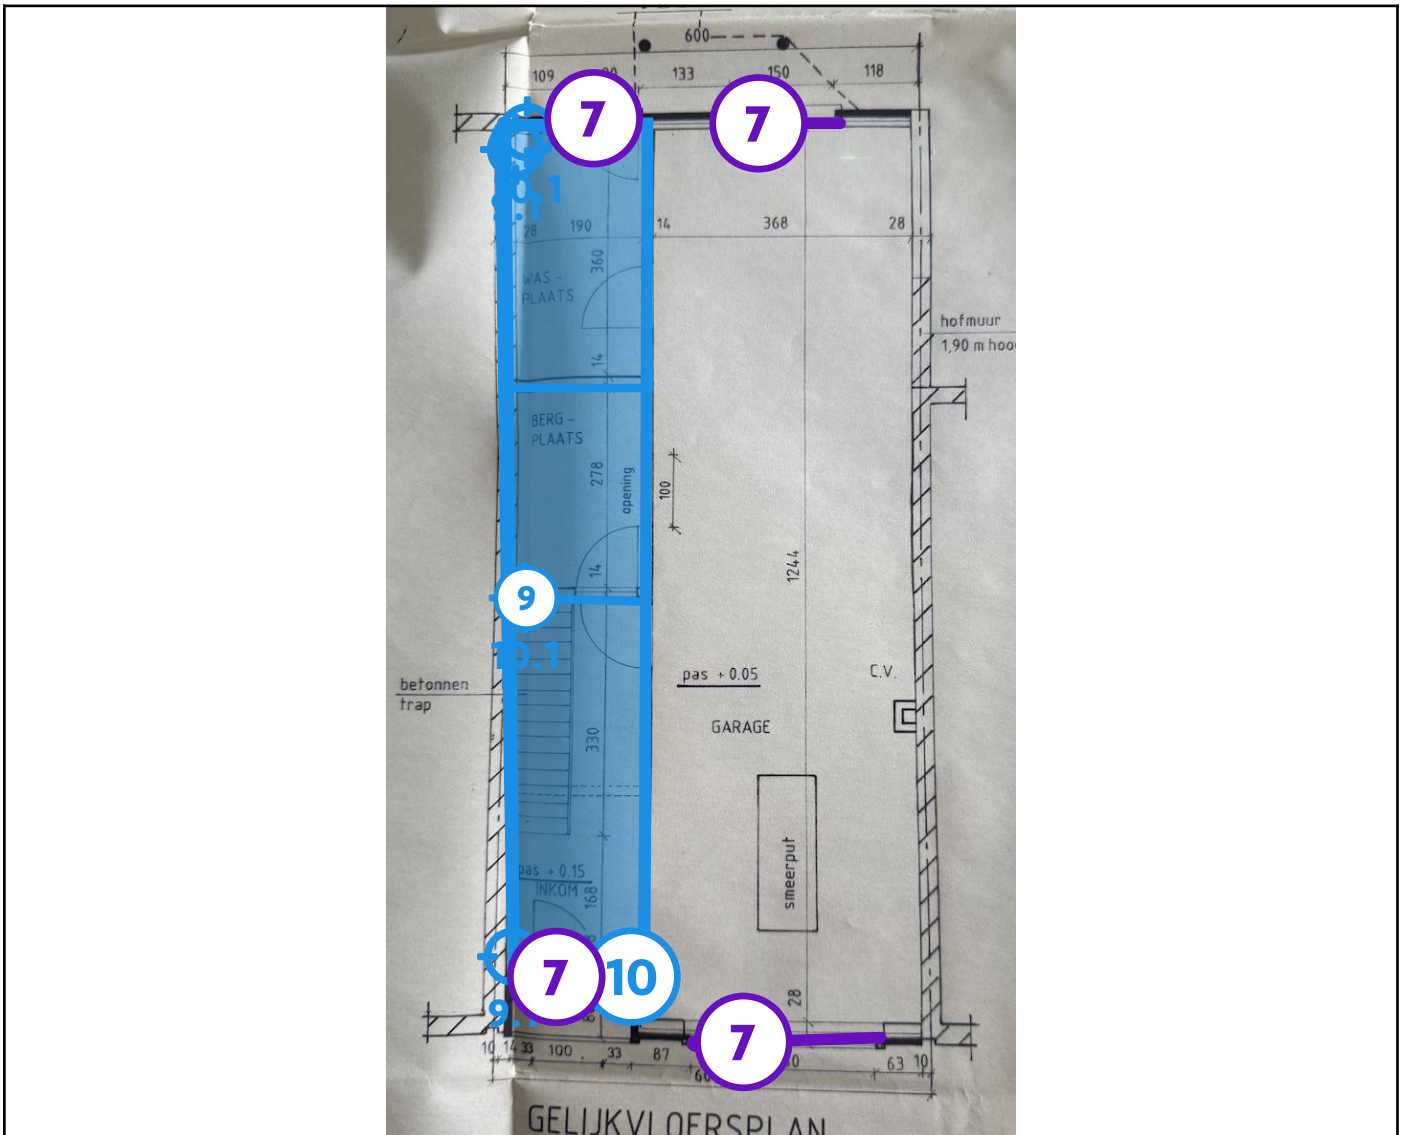
Plan 1.2: Gelijkvloers

Beschrijving	Type	Actie
7. mastiek	Advies	-
9. pleister muren	Geen asbest	-
9.1 Code: M01	Mengmonster	-
10. pleister plafond	Geen asbest	-
10.1 Code: M02	Mengmonster	-

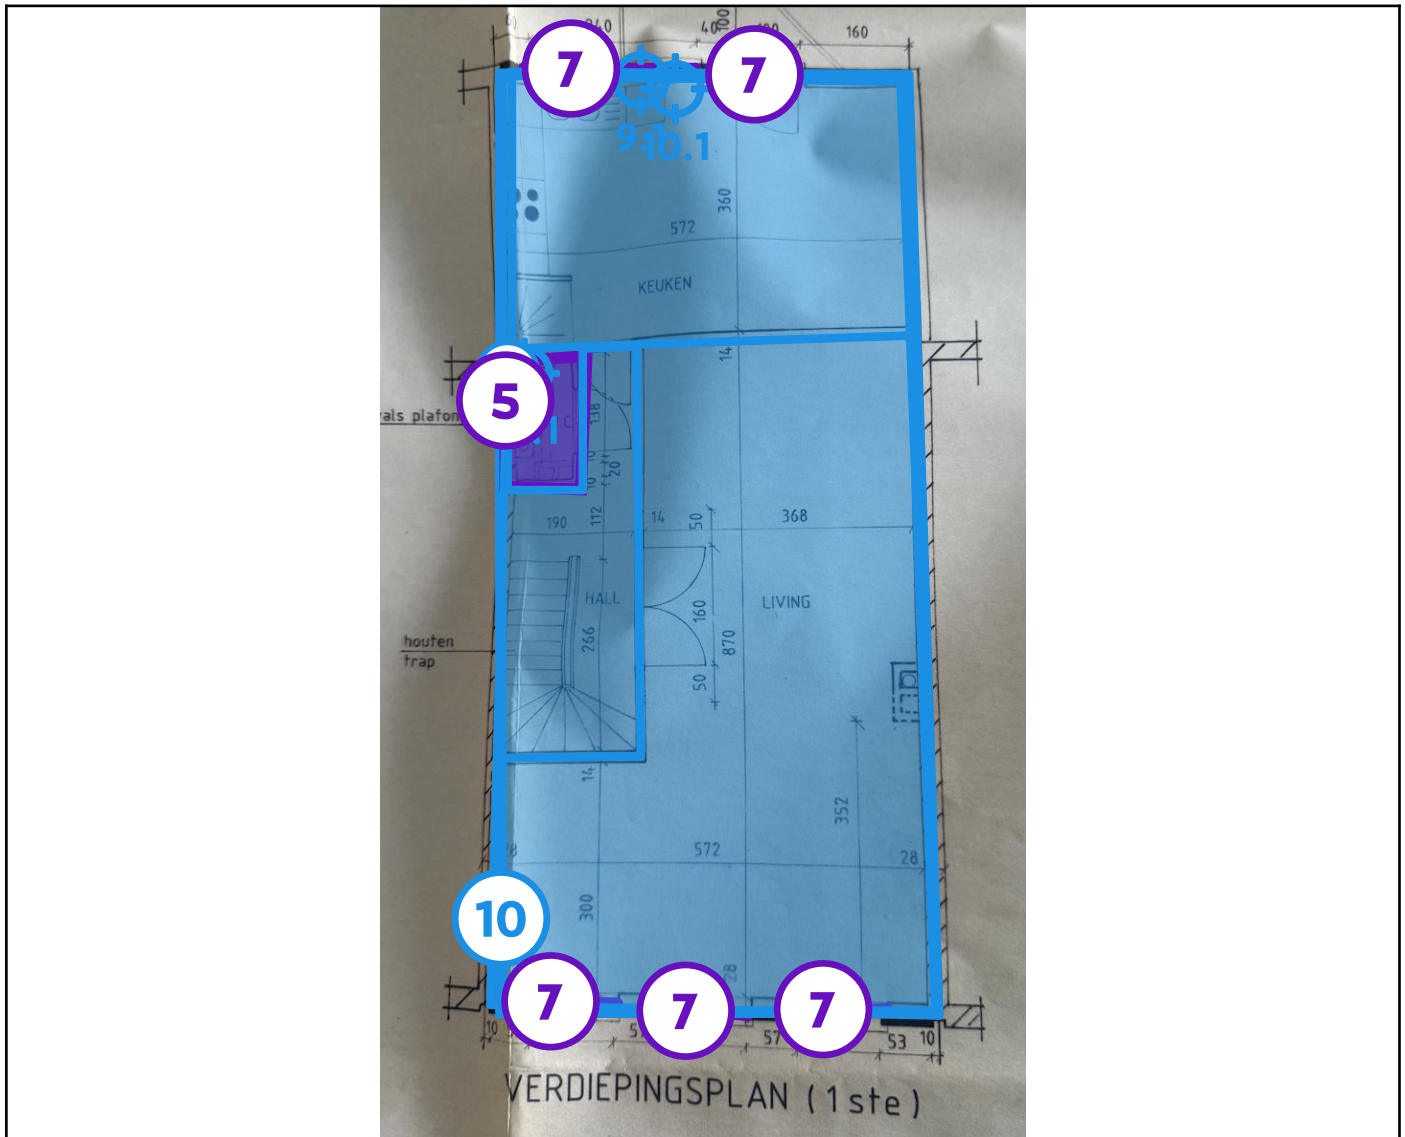
Plan 1.3: 1ste verdieping

Beschrijving	Type	Actie
5. tegellijn	Advies	-
7. mastiek	Advies	-
9. pleister muren	Geen asbest	-
9.1 Code: M01	Mengmonster	-
10. pleister plafond	Geen asbest	-
10.1 Code: M02	Mengmonster	-

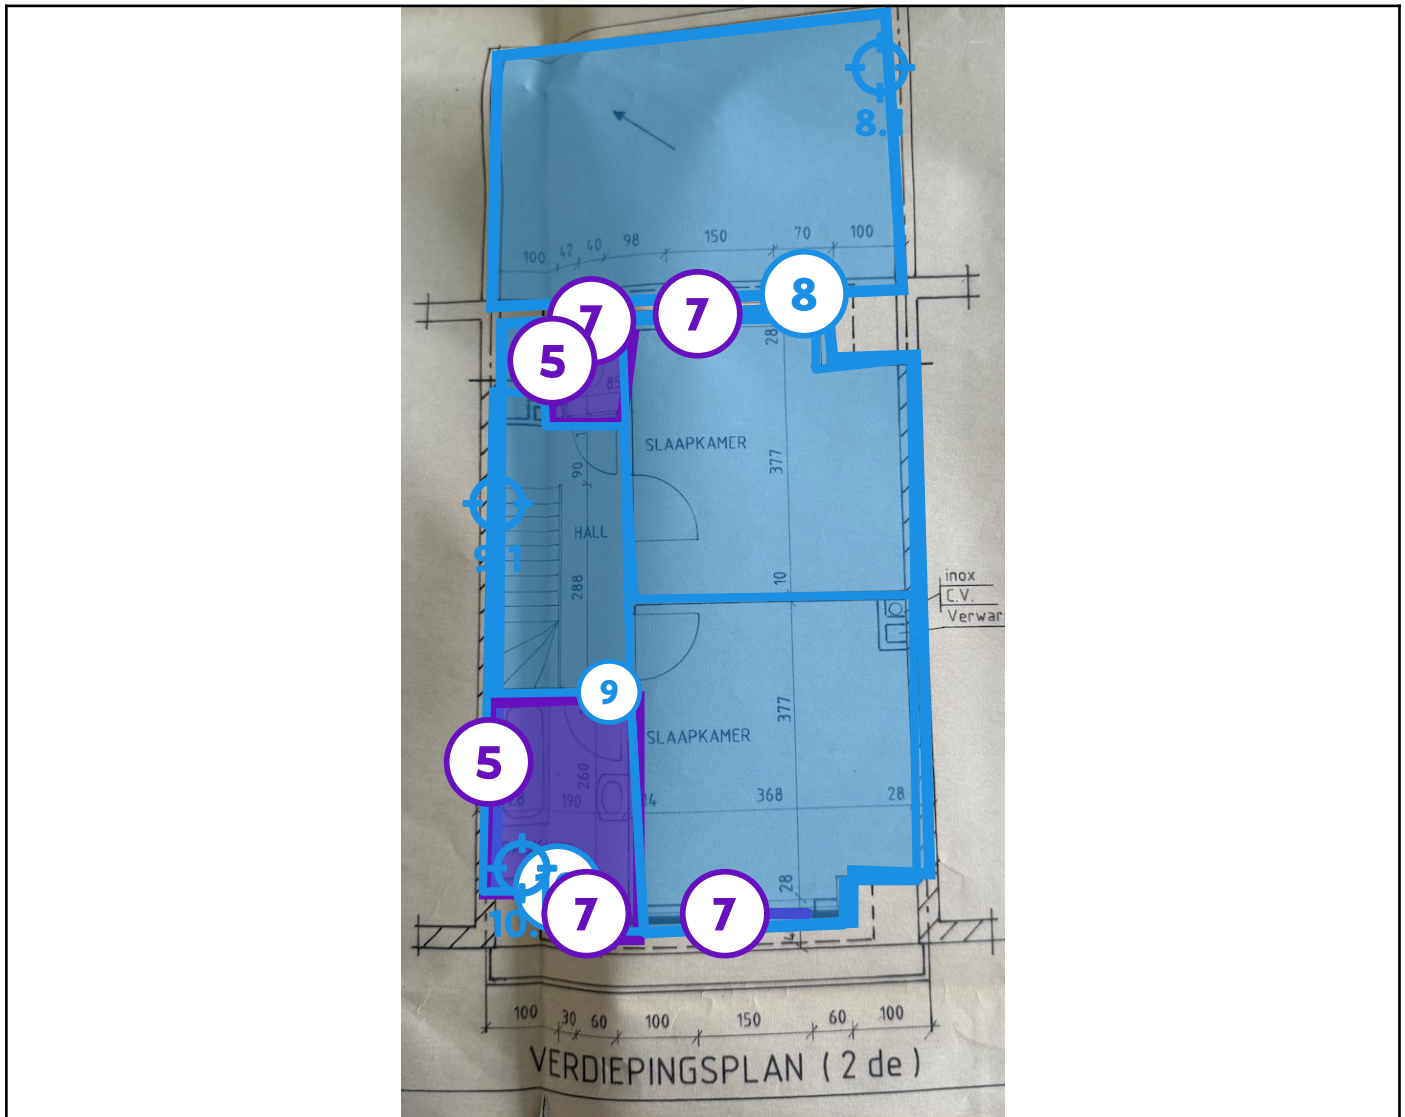
Plan 1.4: 2de verdieping

Beschrijving	Type	Actie
5. tegellijm	Advies	-
7. mastiek	Advies	-
8. roofing	Geen asbest	-
8.1 Code: M03	Puntmonster	-
9. pleister muren	Geen asbest	-
9.1 Code: M01	Mengmonster	-
