Asbestinventarisatetest

Mechelbaan 2, 2580 Putte

Attestnummer : 20250223-000129.000

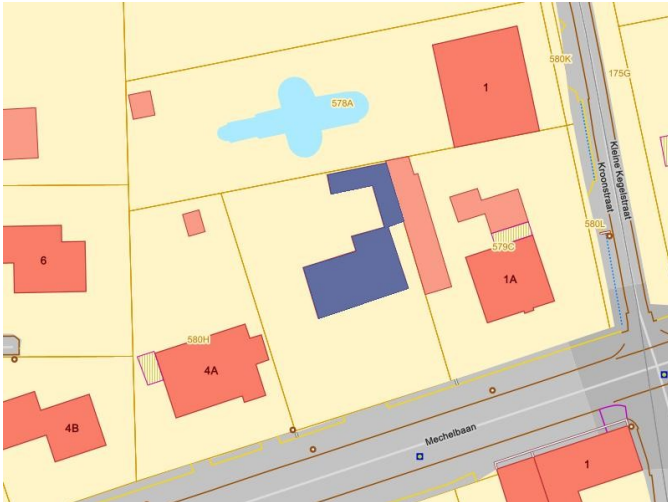
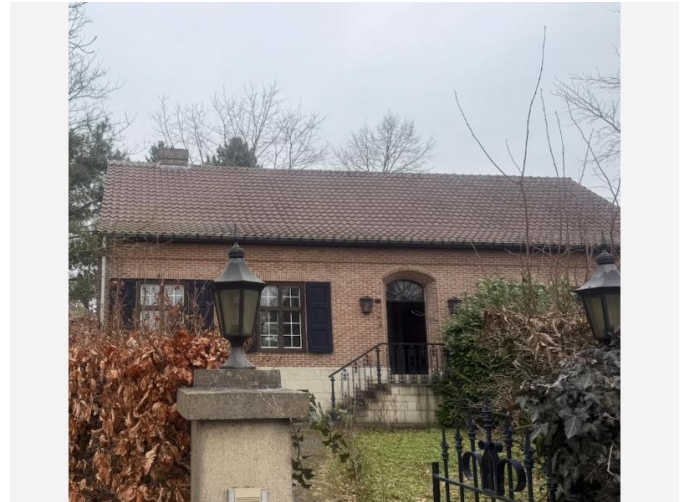
Zone 1: Hoofdgebouw

- 2 Asbestmaterialen**
- 0 Beperkingen
- 0 Uitsluitingen
- 0 Roerende goederen
- 0 Puin, steenslag, (water)bodem
- 2 Adviezen**
- 2 Geen asbest**

Beschrijving	Type	Actie
1. onderdakplaten	Asbestmateriaal	Zorgvuldig beheren
1.1 Code: M03	Puntmonster	-
4. onder de pannen	Advies	-

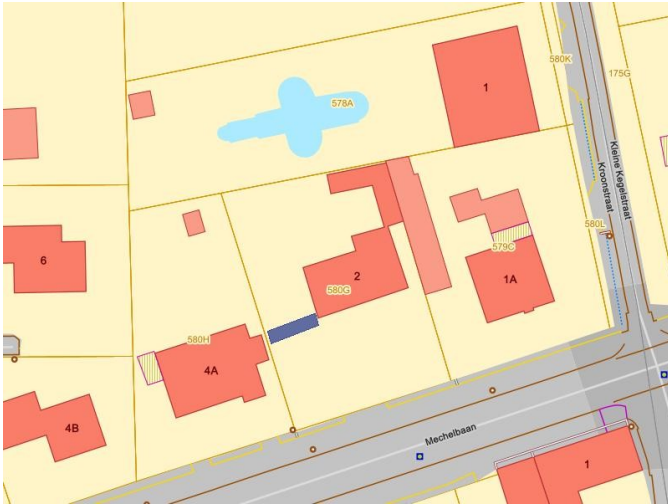
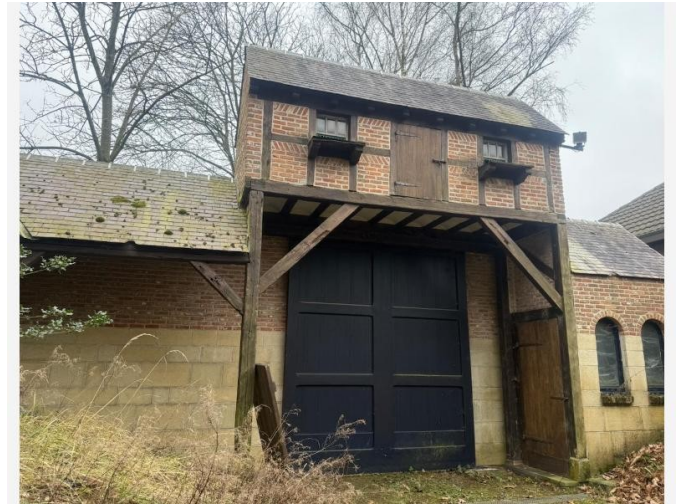
Zone 3: Constructie

- 0 Asbestmaterialen
- 1 Beperking**
- 0 Uitsluitingen
- 0 Roerende goederen
- 0 Puin, steenslag, (water)bodem
- 1 Advies**
- 0 Geen asbest

Beschrijving	Type	Actie
3. constructie boven poort	Beperking	-
6. natuurleien	Advies	-

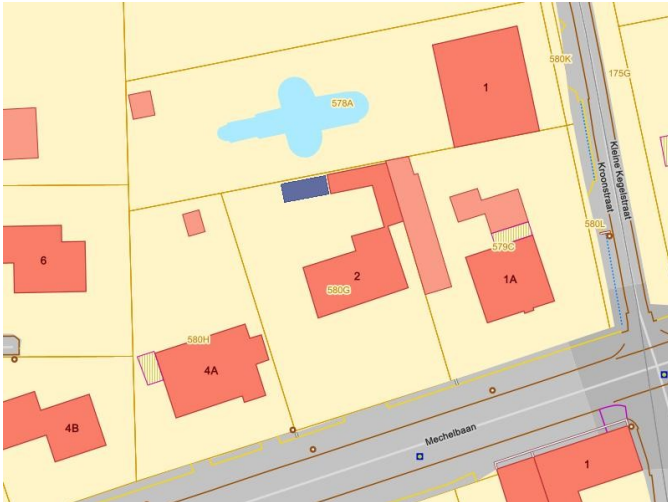
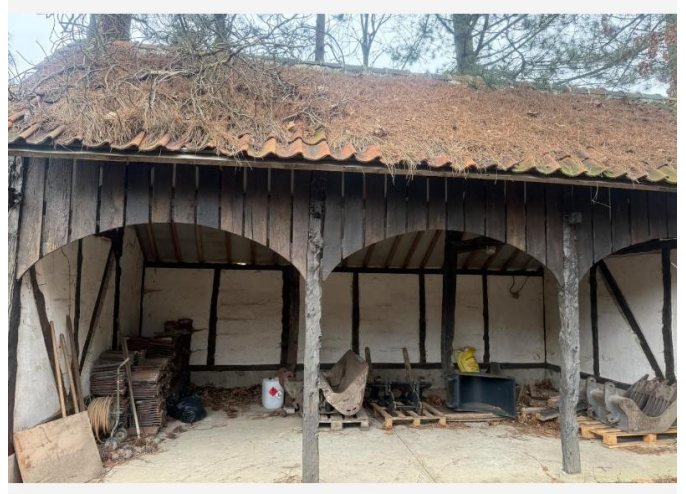
Zone 4: Constructie

- 0 Asbestmaterialen
- 0 Beperkingen
- 0 Uitsluitingen
- 0 Roerende goederen
- 0 Puin, steenslag, (water)bodem
- 1 Advies**
- 0 Geen asbest
