Asbestinventarisatetest

Lierbaan 157A, 2580 Putte

Attestnummer : 20250305-000455.000

Uitgegeven op : 05.03.2025

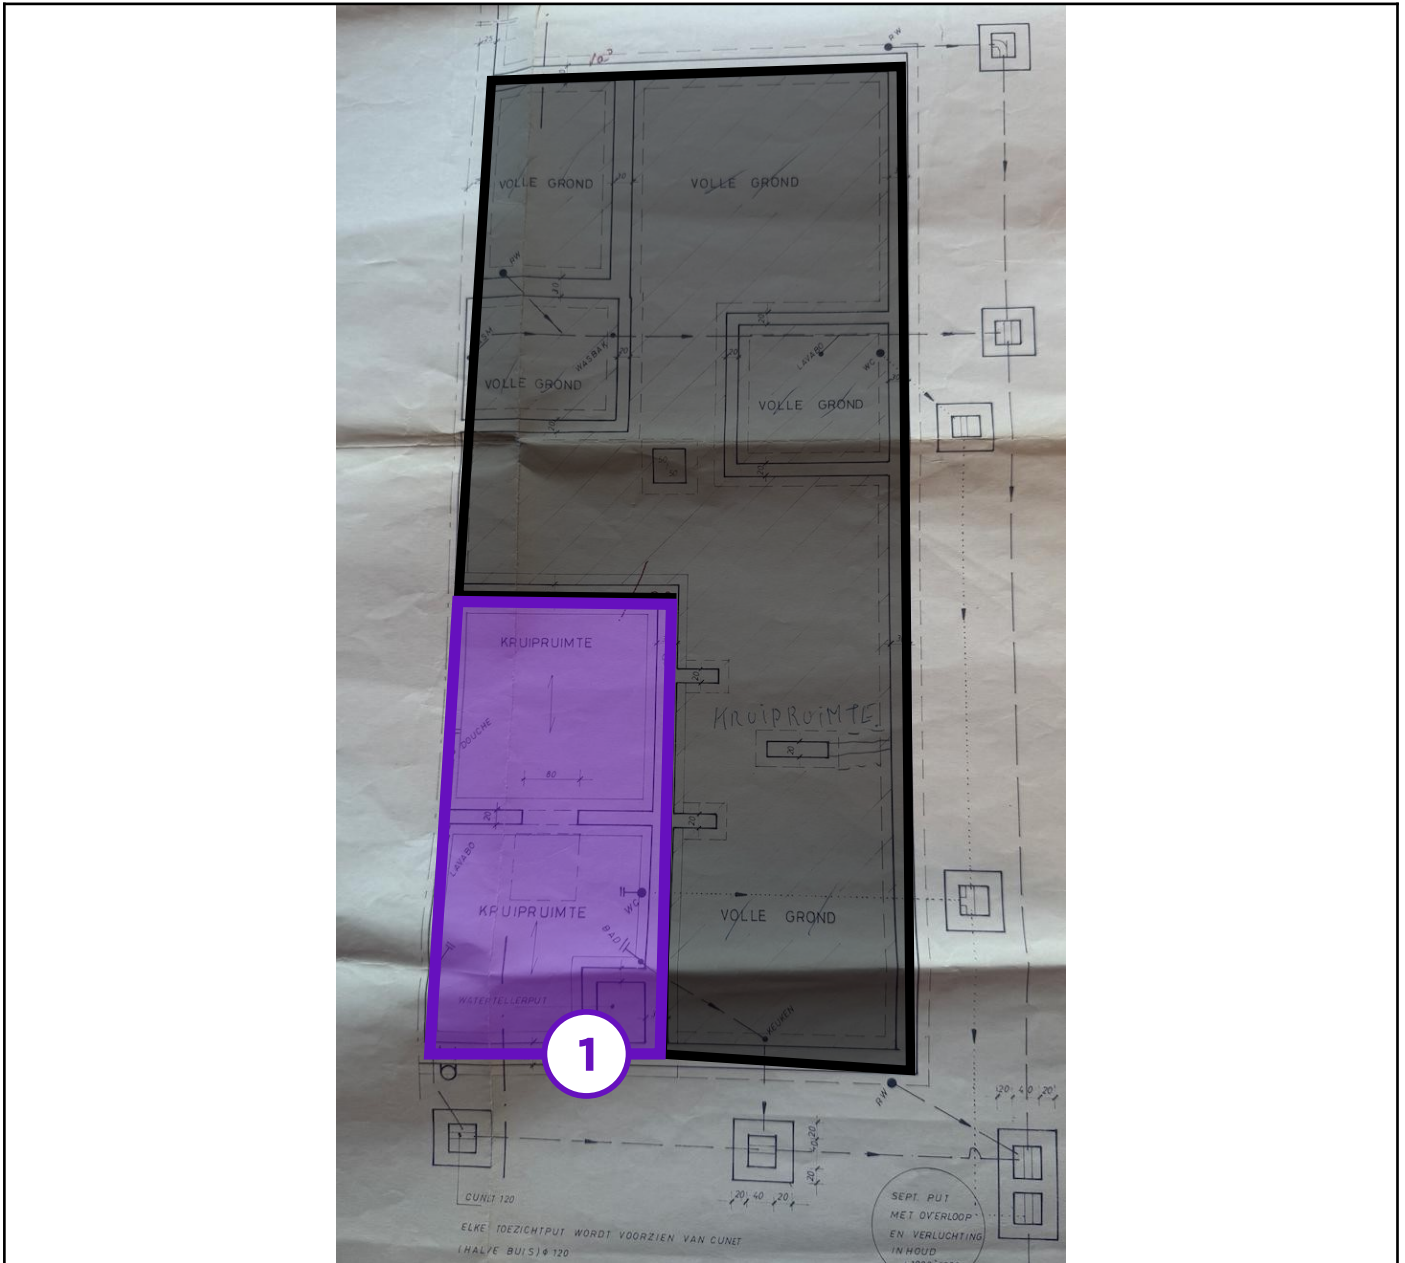
Plan 1.1: Funderingen / Kruipkelder

Beschrijving	Type	Actie
1. kruipkelder	Beperking	-

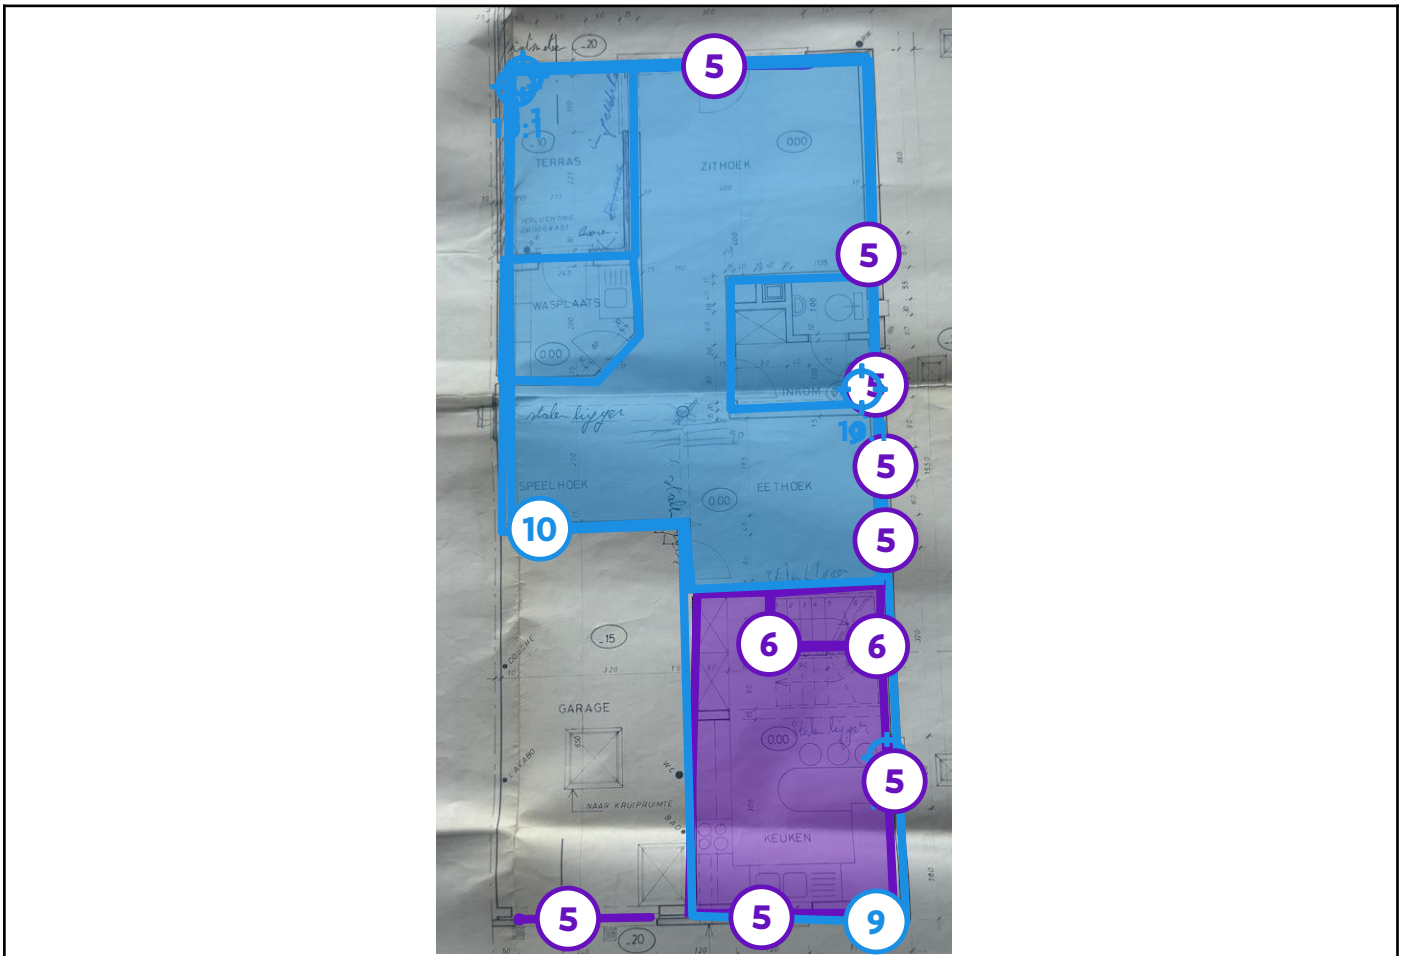
Plan 1.2: Gelijkvloers

Beschrijving	Type	Actie
5. mastiek	Advies	-
6. vals plafond	Advies	-
9. pleister muur	Geen asbest	-
9.1 Code: M01	Mengmonster	-
10. pleister plafond	Geen asbest	-
10.1 Code: M02	Mengmonster	-

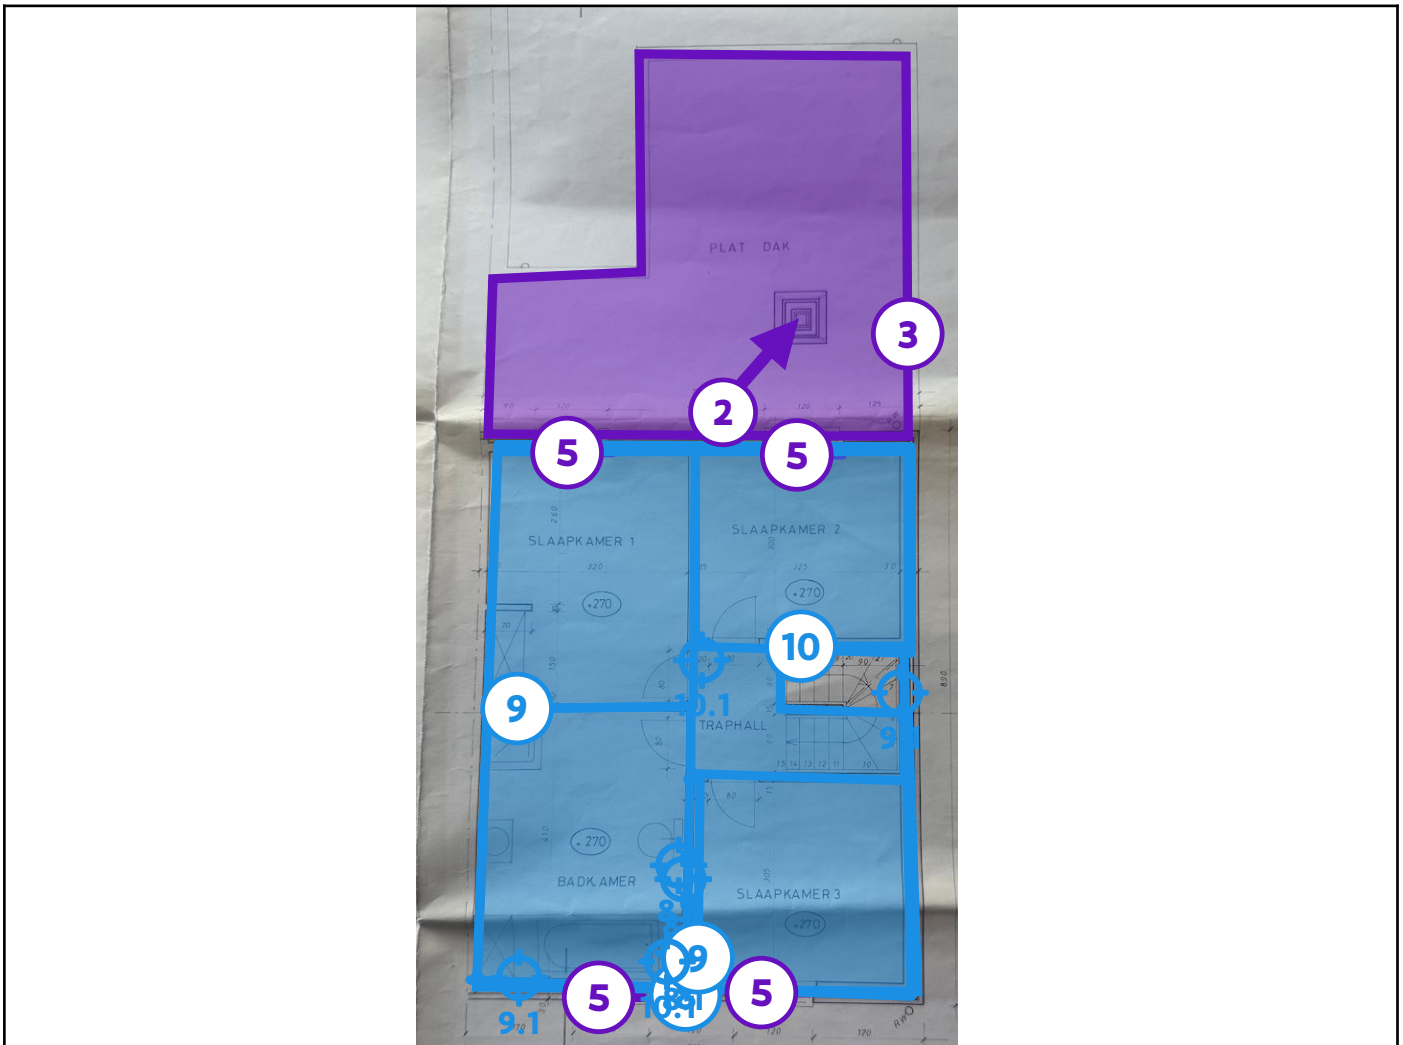
Plan 1.3: 1ste verdieping

Beschrijving	Type	Actie
2. schouw (2)	Beperking	-
3. EPDM	Advies	-
5. mastiek	Advies	-
8. tegellijm badkamer	Geen asbest	-
8.1 Code: M03	Mengmonster	-
9. pleister muur	Geen asbest	-
9.1 Code: M01	Mengmonster	-

10. pleister plafond	Geen asbest	-
10.1 Code: M02	Mengmonster	-

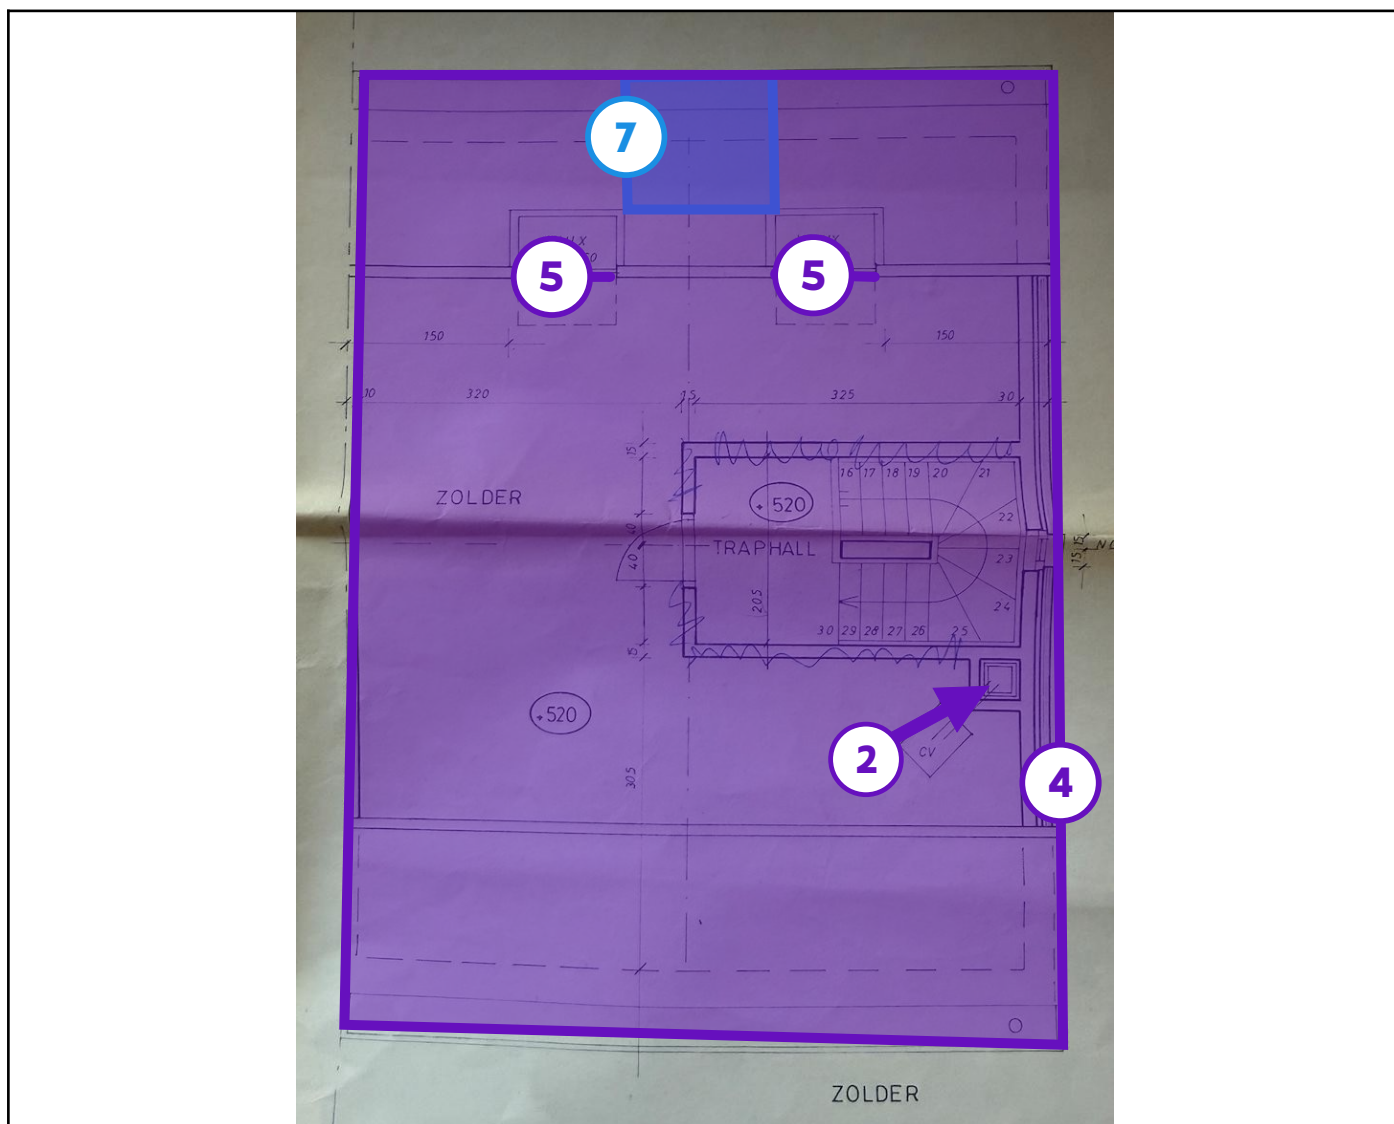
Plan 1.4: Zolder

Beschrijving	Type	Actie
2. schouw (2)	Beperking	-
4. onderdak	Advies	-
5. mastiek	Advies	-
7. Roofing tuinhuis + dakkapel	Geen asbest	-

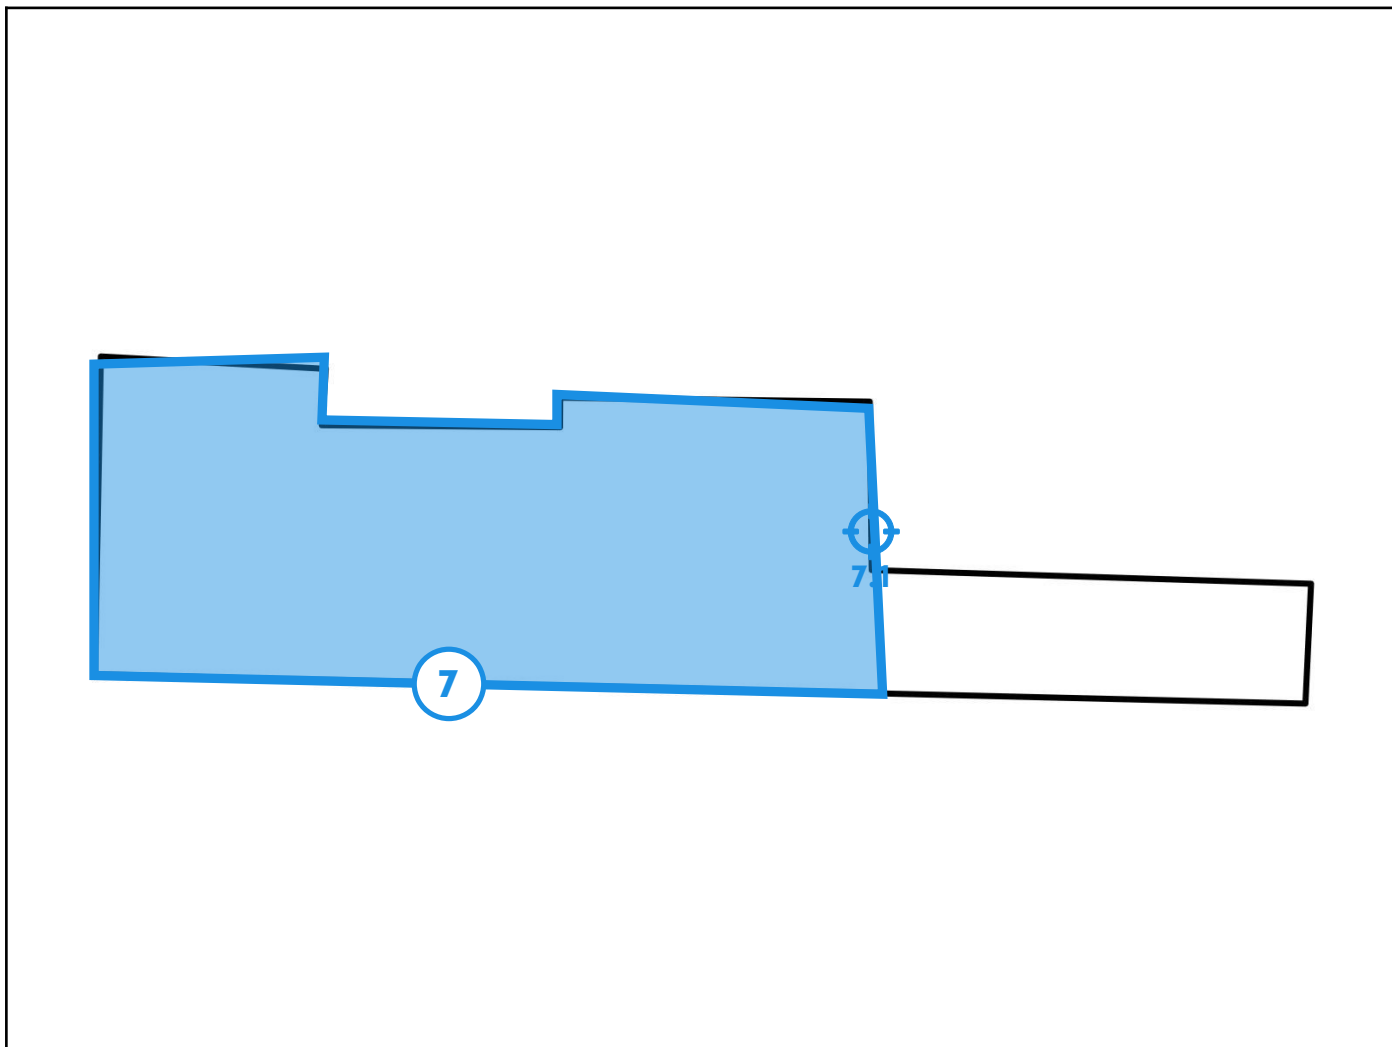
Plan 4.1: Bijgebouw plan

Beschrijving	Type	Actie
7. Roofing tuinhuis + dakkapel	Geen asbest	-
7.1 Code: M04	Puntmonster	-
