# Asbestinventarisatetest

Hogerheide 39, 2860 Sint-Katelijne-Waver

Attestnummer : 20250411-000364.000

**Asbestveilig** (maar niet asbestvrij)

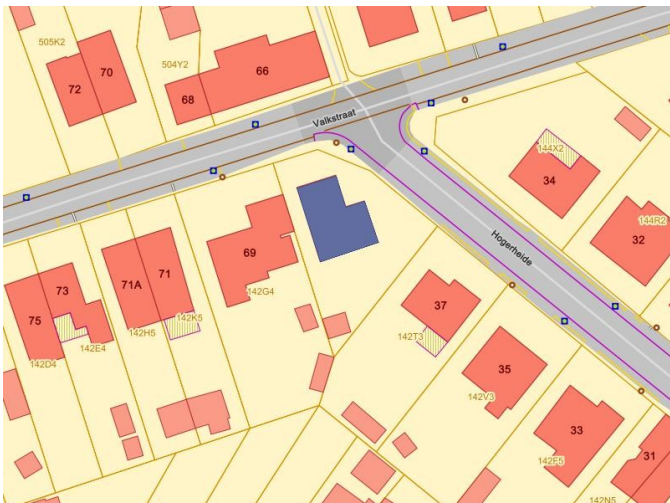
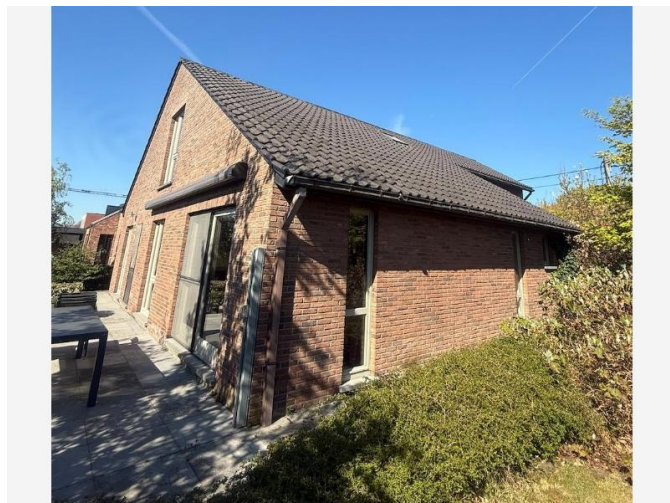
# Zone 1: Hoofdgebouw

- 1 **Asbestmateriaal**
- 2 **Beperkingen**
- 0 Uitsluitingen
- 0 Roerende goederen
- 0 Puin, steenslag, (water)bodem
- 4 **Adviezen**
- 1 **Geen asbest**

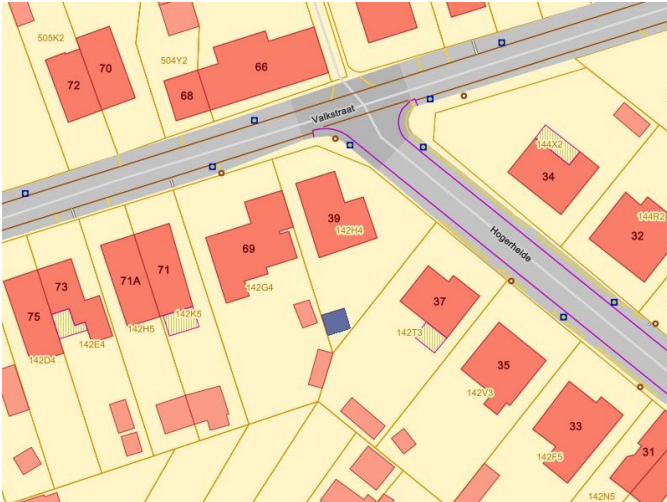
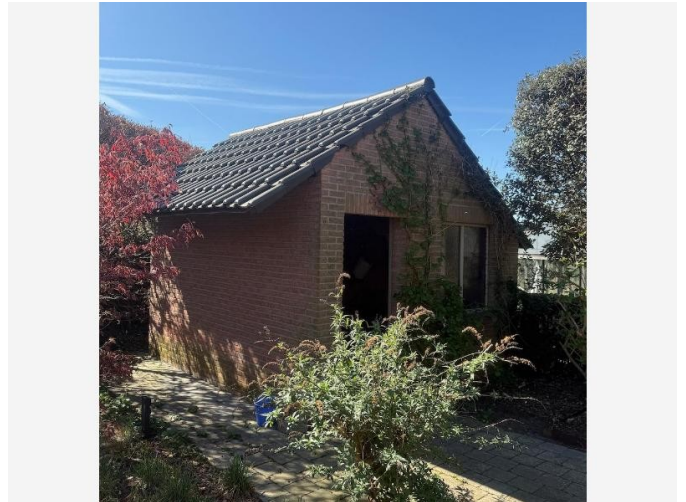
## Zone 2: Tuinhuis

- 1 Asbestmateriaal**
- 0 Beperkingen
- 0 Uitsluitingen
- 0 Roerende goederen
- 0 Puin, steenslag, (water)bodem
- 0 Adviezen
- 0 Geen asbest
