# Asbestinventarisatetest

Bredestraat 64, 2580 Putte

Attestnummer : 20250211-000138.000

Uitgegeven op : 11.02.2025

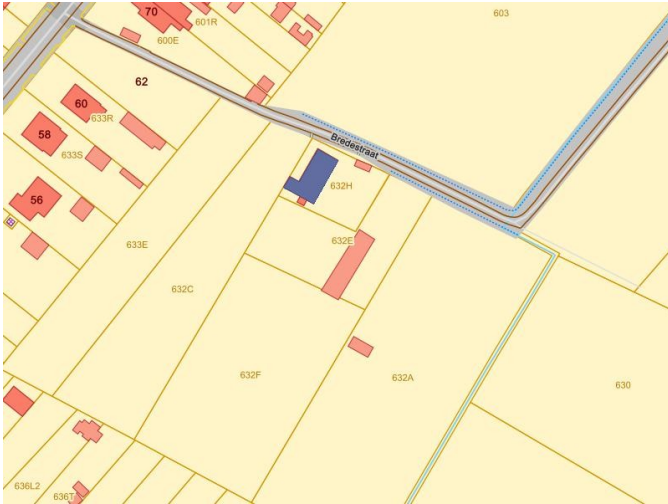
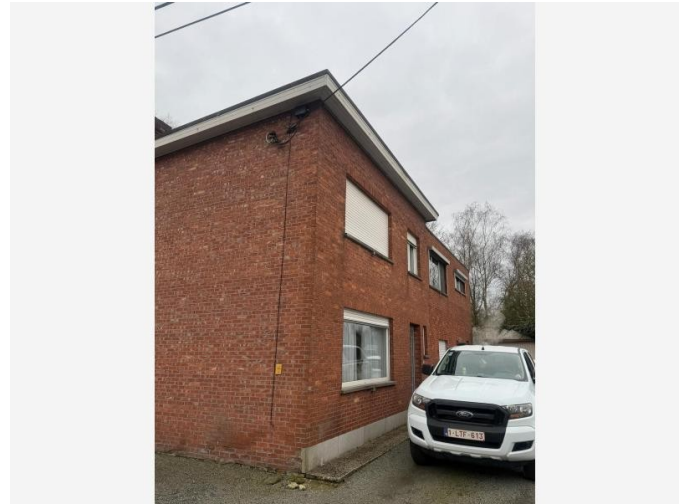
# Zone 1: Hoofdgebouw

- 2 Asbestmaterialen**
- 0 Beperkingen
- 0 Uitsluitingen
- 0 Roerende goederen
- 0 Puin, steenslag, (water)bodem
- 5 Adviezen**
- 4 Geen asbest**

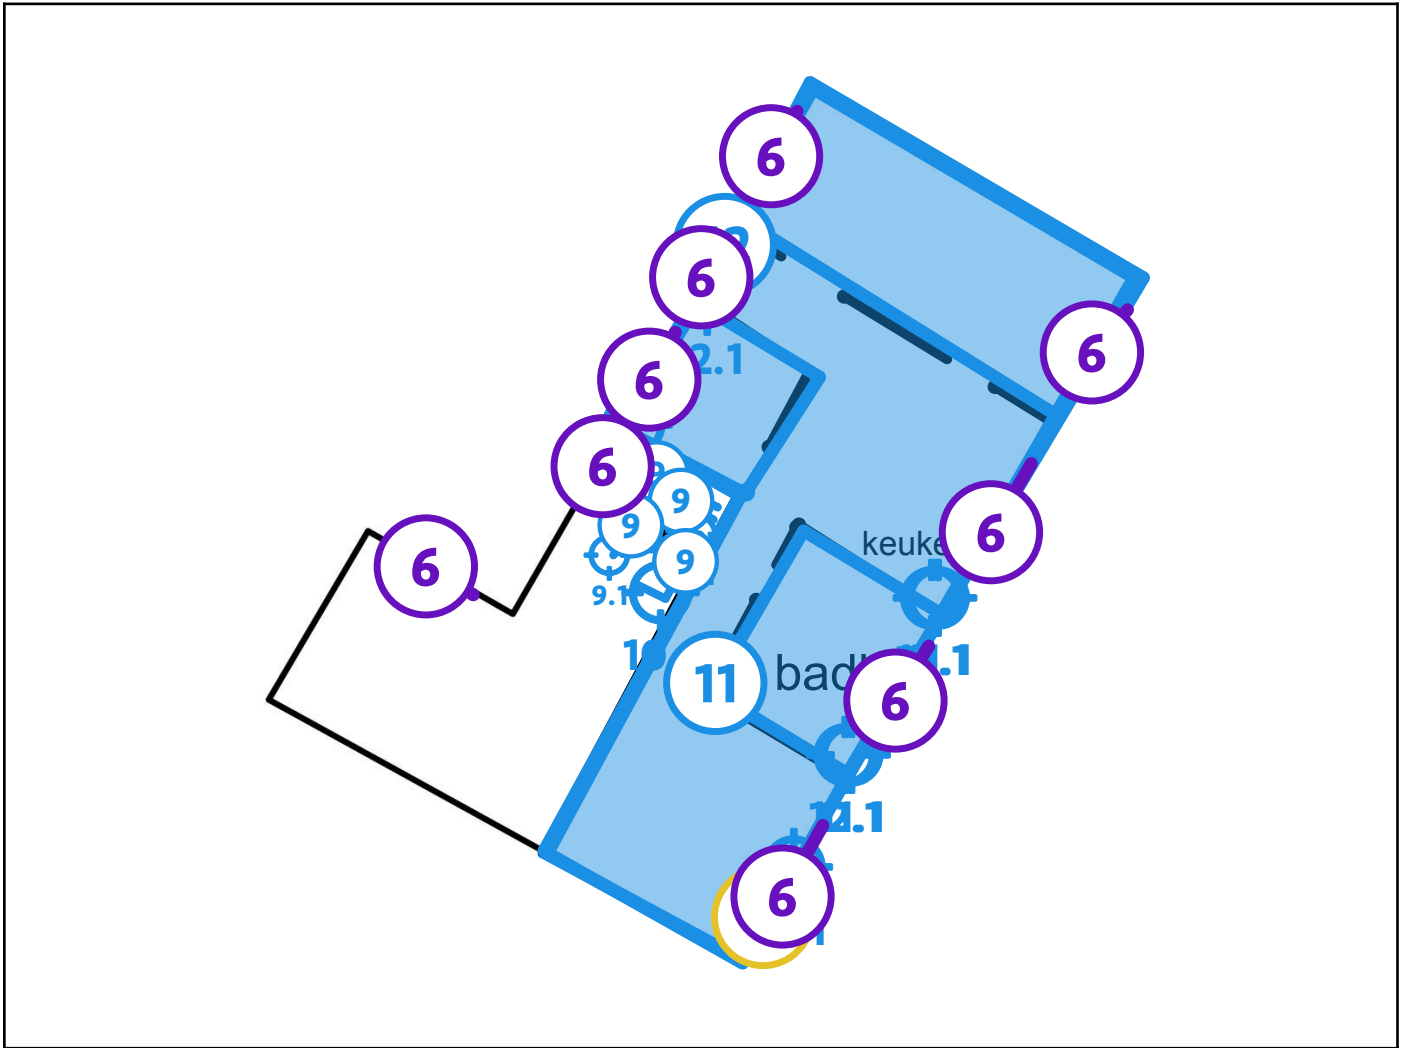
# Plan 1.1: Gelijkvloers

Beschrijving	Type	Actie
3. platen deuren	Asbestmateriaal	Zorgvuldig beheren
6. mastiek	Advies	-
9. leidingisolatie (rechte stukken)	Geen asbest	-
9.1 Code: M03	Mengmonster	-
10. leidingisolatie (bochten)	Geen asbest	-
10.1 Code: M04	Mengmonster	-
11. pleister muren	Geen asbest	-

11.1 Code: M01	Mengmonster	-
12. pleister plafond gelijkvloers	Geen asbest	-
12.1 Code: M02	Mengmonster	-

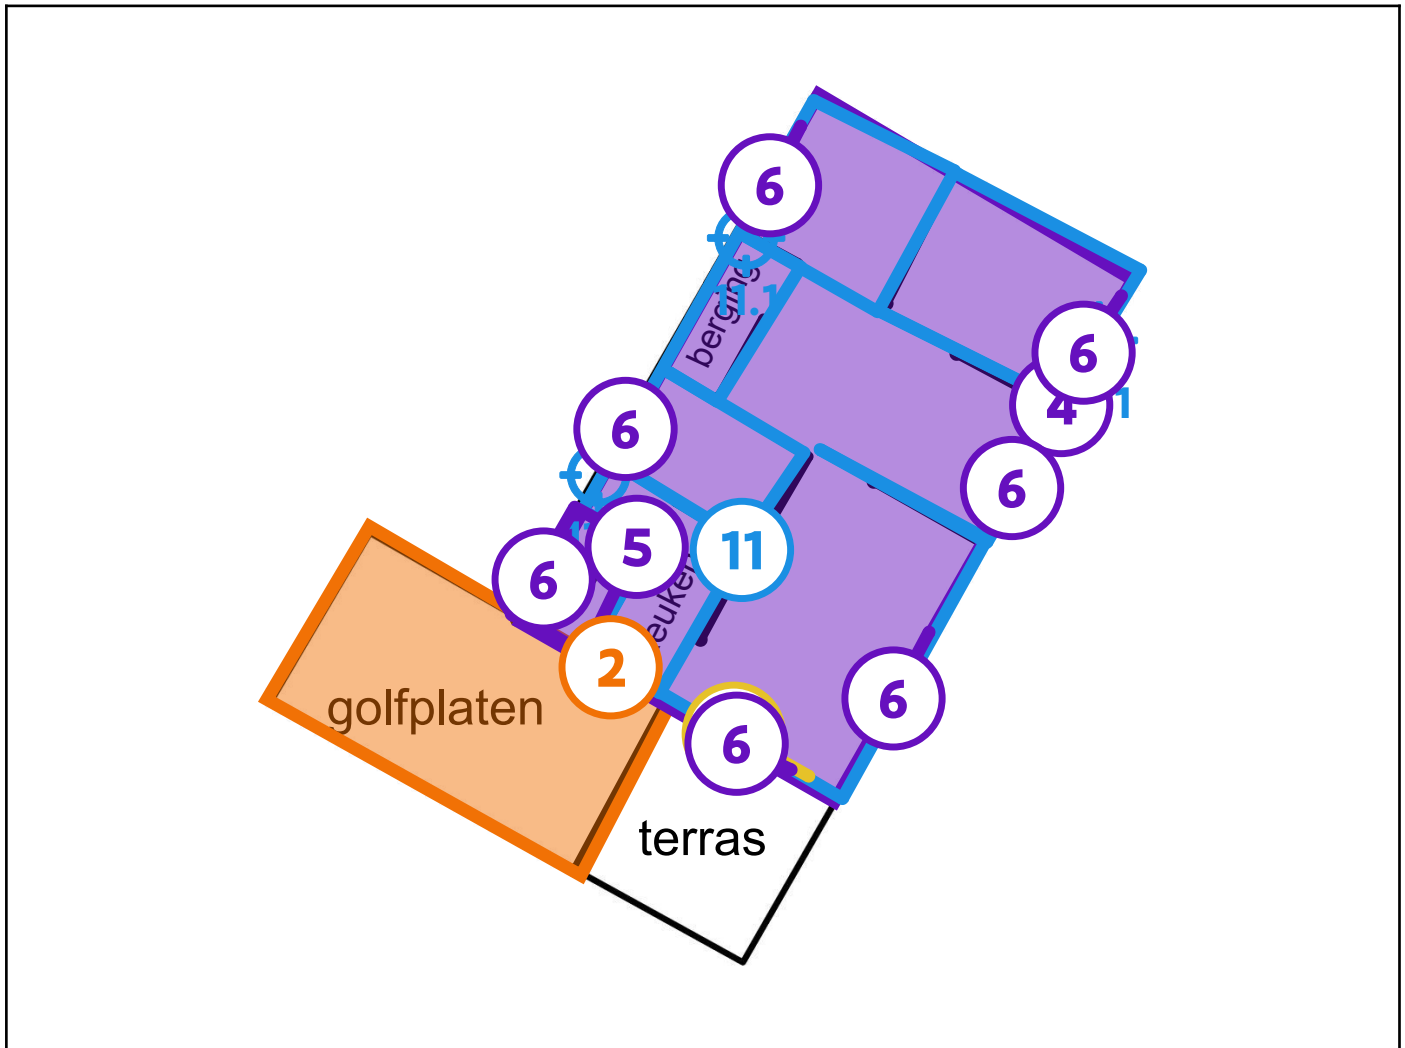
## Plan 1.2: 1ste verdieping

Beschrijving	Type	Actie
2. golfplaten	Asbestmateriaal	Verwijderen
3. platen deuren	Asbestmateriaal	Zorgvuldig beheren
4. vals plafond	Advies	-
5. tegellijm	Advies	-
6. mastiek	Advies	-
11. pleister muren	Geen asbest	-
11.1 Code: M01	Mengmonster	-

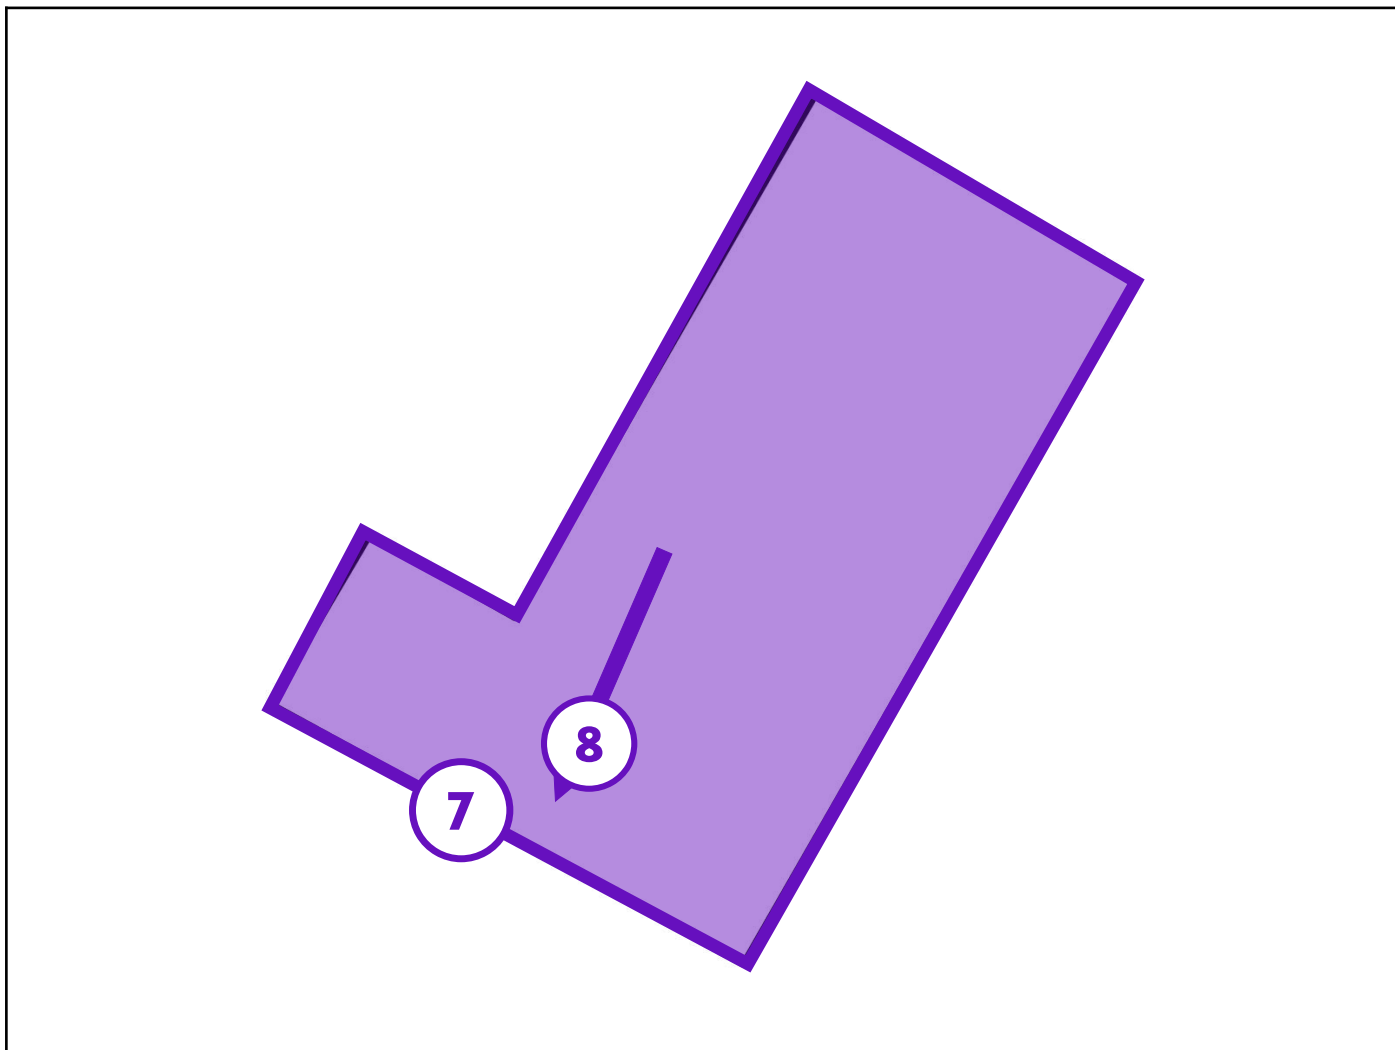
## Plan 1.3: Plat dak

Beschrijving	Type	Actie
7. plat dak	Advies	-
8. schouw	Advies	-

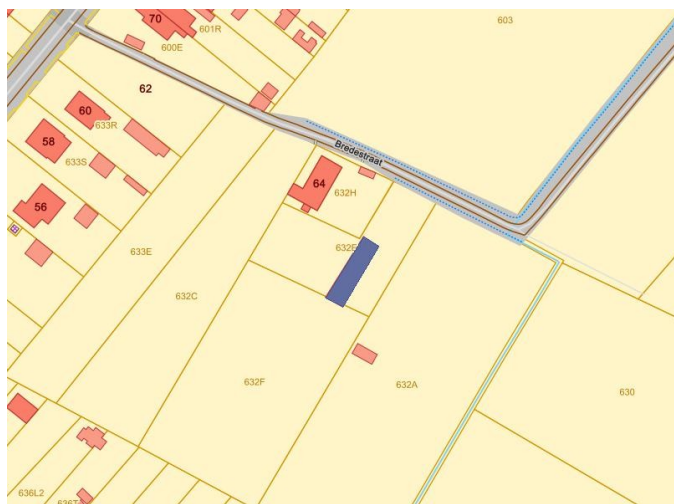
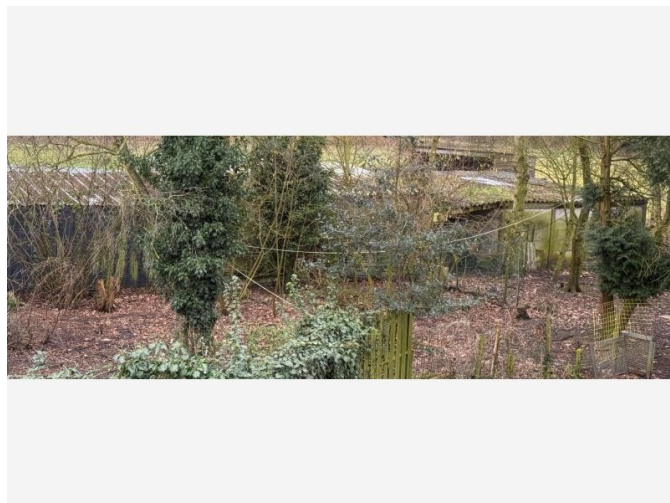
## Zone 4: Bijgebouw 1

- 2 Asbestmaterialen**
- 0 Beperkingen
- 0 Uitsluitingen
- 0 Roerende goederen
- 0 Puin, steenslag, (water)bodem
- 0 Adviezen
- 0 Geen asbest

Beschrijving	Type	Actie
1. losse golfplaten op grond	Asbestmateriaal	Dringend verwijderen
2. golfplaten	Asbestmateriaal	Verwijderen

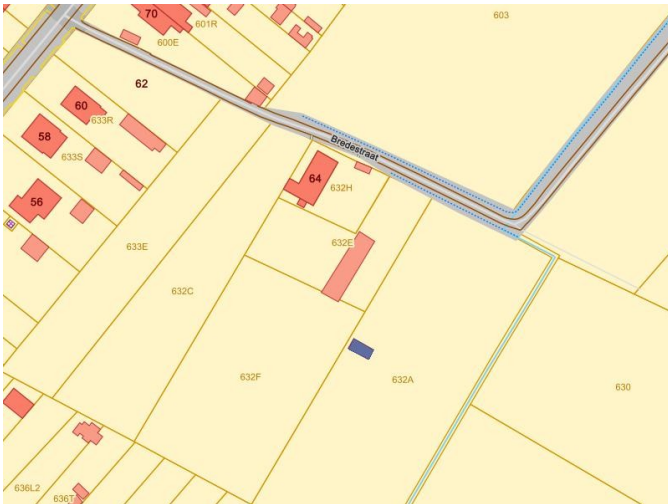
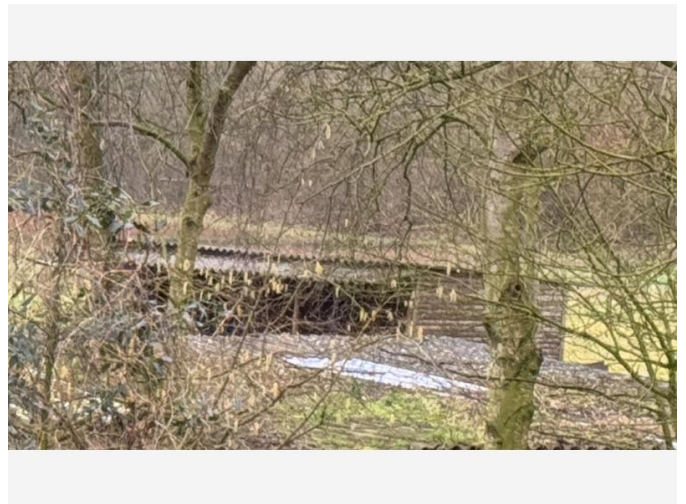
## Zone 5: Bijgebouw 2

- 1 Asbestmateriaal**
- 0 Beperkingen
- 0 Uitsluitingen
- 0 Roerende goederen
- 0 Puin, steenslag, (water)bodem
- 0 Adviezen
- 0 Geen asbest

Beschrijving	Type	Actie
2. golfplaten	Asbestmateriaal	<a href="#">Verwijderen</a>

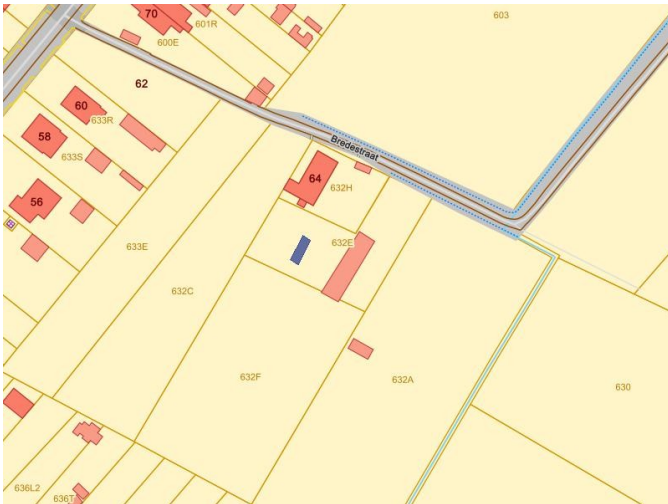
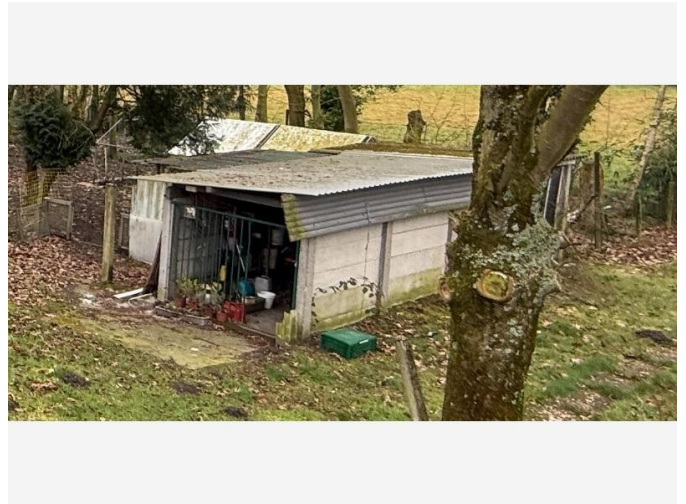
## Zone 6: Bijgebouw 3

- 1 Asbestmateriaal**
- 0 Beperkingen
- 0 Uitsluitingen
- 0 Roerende goederen
- 0 Puin, steenslag, (water)bodem
- 0 Adviezen
- 0 Geen asbest

Beschrijving	Type	Actie
1. losse golfplaten op grond	Asbestmateriaal	Dringend verwijderen
