Asbestinventarisatetest

Oude Molenstraat 8, 2820 Bonheiden

Attestnummer : 20250415-000145.000

Uitgegeven op : 15.04.2025

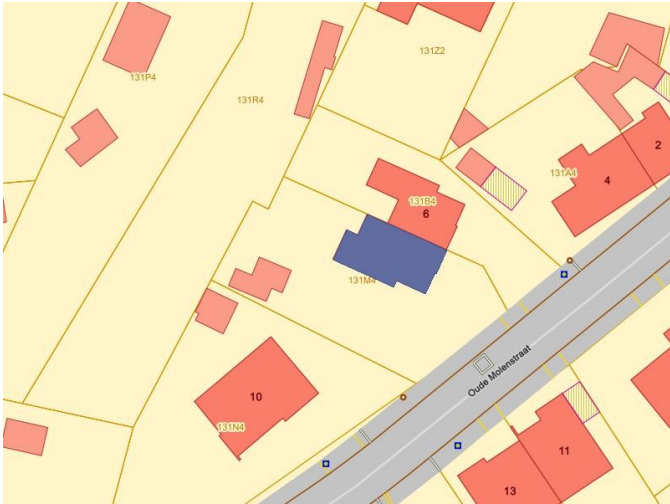
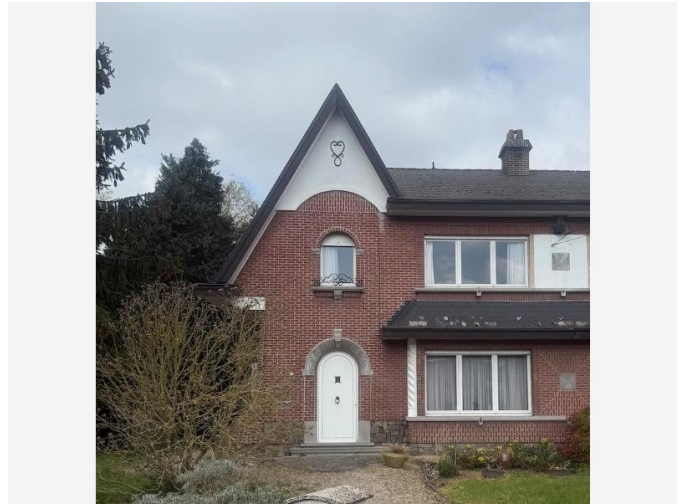
Zone 1: Hoofdgebouw

- 6 Asbestmaterialen**
- 1 Beperking**
- 0 Uitsluitingen
- 0 Roerende goederen
- 0 Puin, steenslag, (water)bodem
- 3 Adviezen**
- 4 Geen asbest**

Beschrijving	Type	Actie
3. dakleien	Asbestmateriaal	Verwijderen
7. schouwen (2)	Beperking	-
12. onderdak	Advies	-

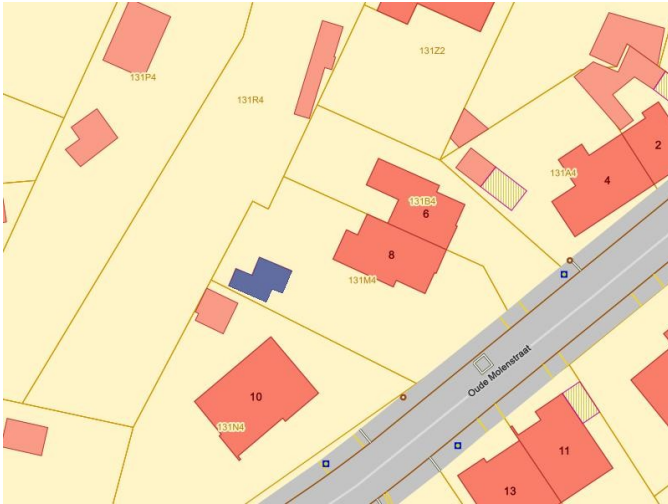
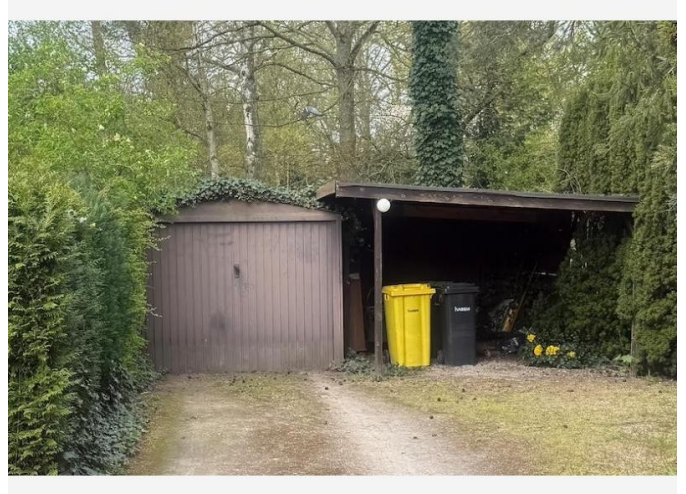
Zone 2: Bijgebouw

- 0 Asbestmaterialen
- 0 Beperkingen
- 0 Uitsluitingen
- 0 Roerende goederen
- 0 Puin, steenslag, (water)bodem
- 0 Adviezen
- 1 Geen asbest**

Beschrijving	Type	Actie
14. bitumen (flexibele)	Geen asbest	-
14.1 Code: M08	Puntmonster	-

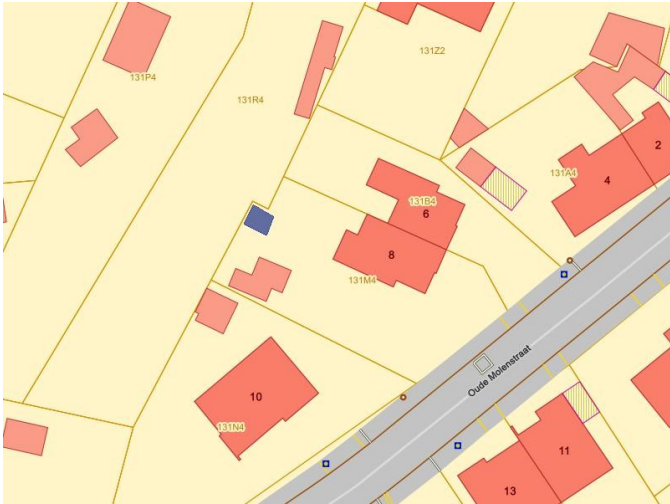
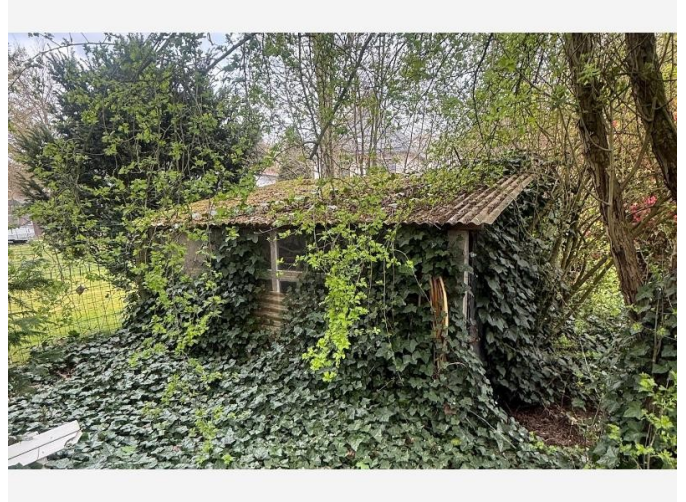
Zone 3: Constructie

- 0 Asbestmaterialen
- 0 Beperkingen
- 0 Uitsluitingen
- 0 Roerende goederen
- 0 Puin, steenslag, (water)bodem
- 1 Advies**
- 0 Geen asbest

Beschrijving	Type	Actie
10. golfplaten (polyester)	Advies	-

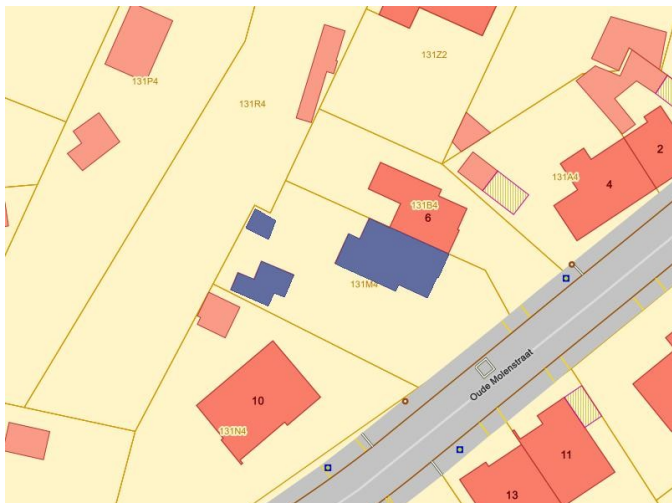
Zone 4: Overig gebied

- 0 Asbestmaterialen
- 0 Beperkingen
- 1 Roerend goed**
- 0 Puin, steenslag, (water)bodem
- 0 Adviezen
- 0 Geen asbest
