# Asbestinventarisatetest

Glasstraat 12, 2580 Putte

Attestnummer : 20250327-000298.000

**Niet-asbestveilig**

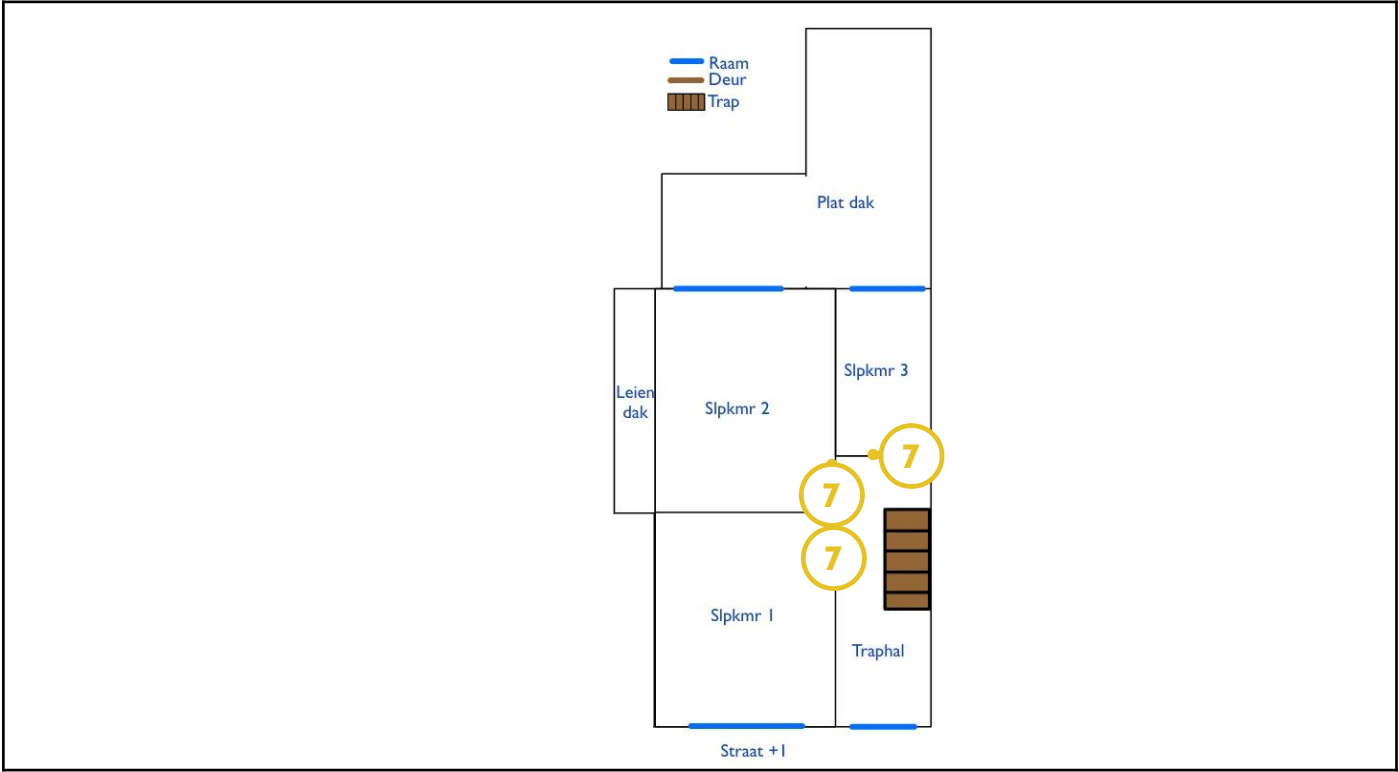
# Plan 1.4: +1/vloeren

| Beschrijving | Type | Actie |
|---|---|---|
| 7. Dorpels type massal | Asbestmateriaal | Zorgvuldig beheren |

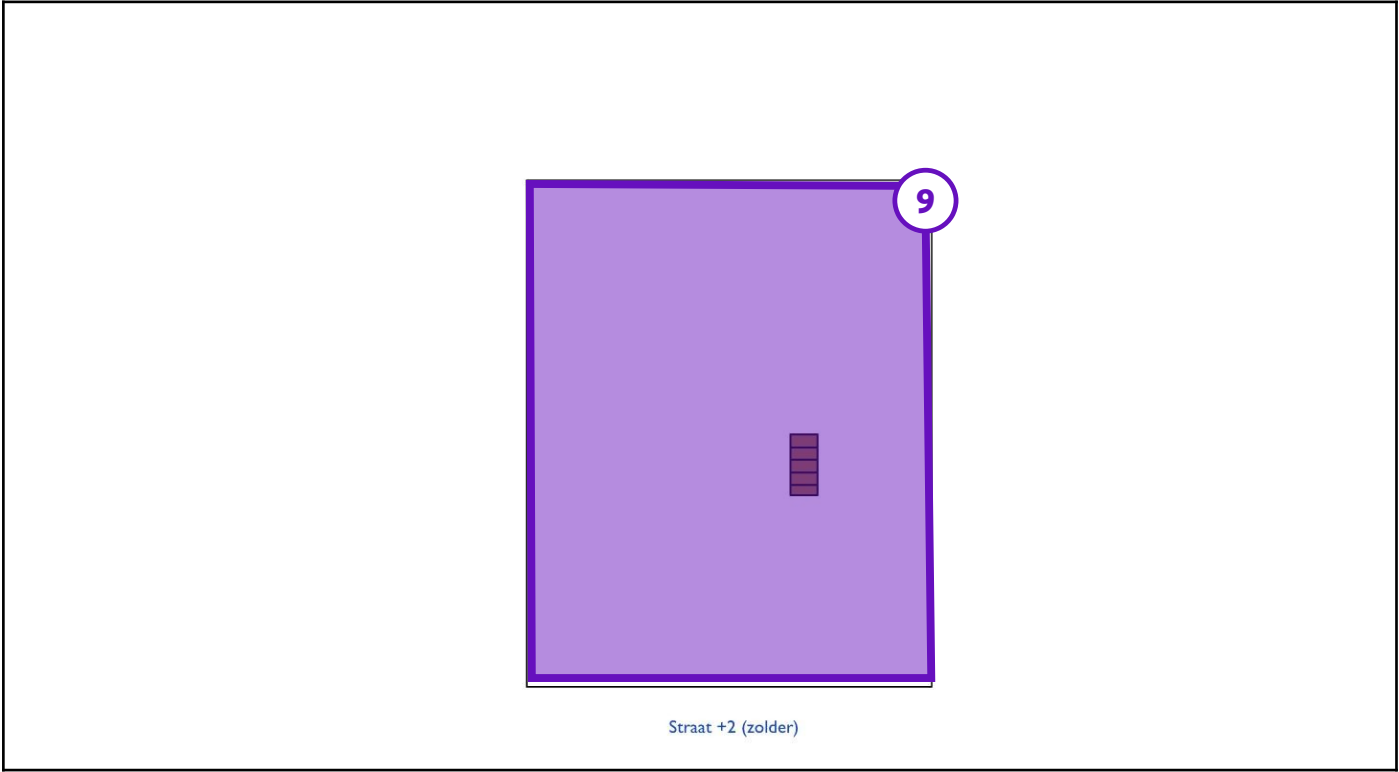
# Plan 1.7: +2

| Beschrijving | Type | Actie |
|---|---|---|
| 9. Vloerzeil | Advies | - |
