# Asbestinventarisatetest

Smidstraat 83, 2590 Berlaar

Attestnummer : 20250411-000352.000

Uitgegeven op : 11.04.2025

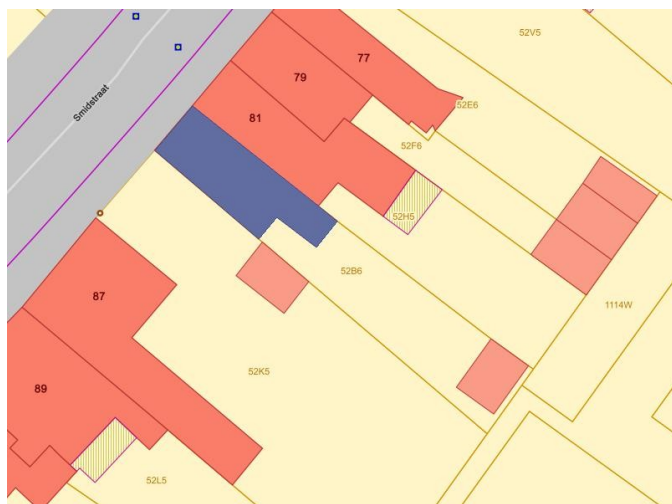
# Zone 1: Hoofdgebouw

- 1 Asbestmateriaal**
- 0 Beperkingen
- 0 Uitsluitingen
- 0 Roerende goederen
- 0 Puin, steenslag, (water)bodem
- 1 Advies**
- 2 Geen asbest**

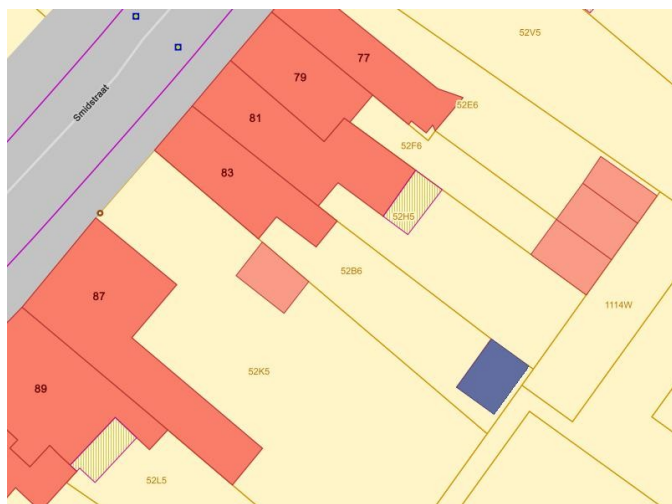
## Zone 2: Bijgebouw

- 0 Asbestmaterialen
- 0 Beperkingen
- 1 Uitsluiting**
- 0 Roerende goederen
- 0 Puin, steenslag, (water)bodem
- 0 Adviezen
- 0 Geen asbest
