# Asbestinventarisatetest

Baalsebaan 78, 3120 Tremelo

Attestnummer : 20240906-000282.000

Uitgegeven op : 06.09.2024

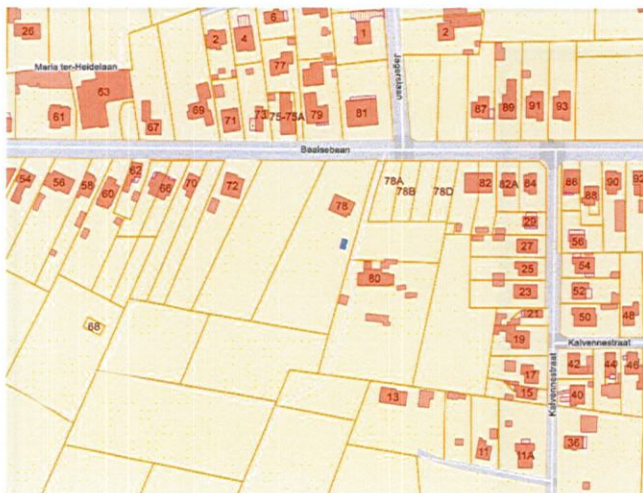
## Zone 2: Tuinhuis

- 0 Asbestmaterialen
- 0 Beperkingen
- 0 Uitsluitingen
- 0 Roerende goederen
- 0 Puin, steenslag, (water)bodem
- 0 Adviezen
- 0 Geen asbest

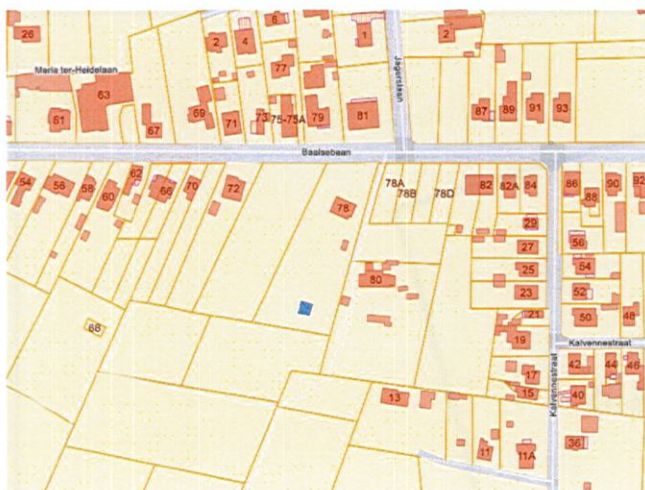
## Zone 3: Tuinhuis

### 1 Asbestmateriaal

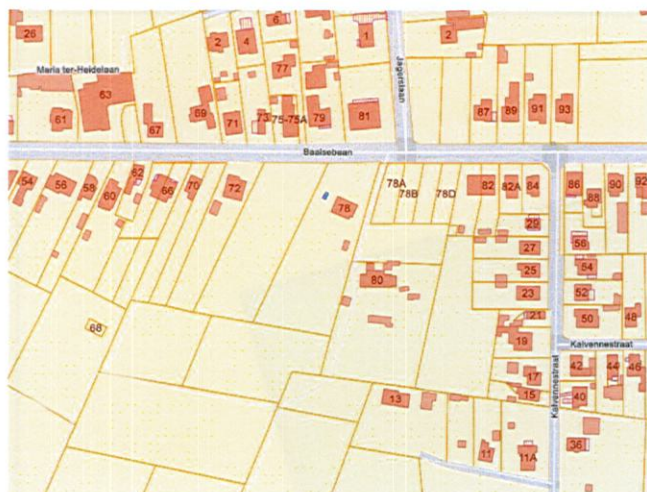
## Zone 4: Honden hok

- 0 Asbestmaterialen
- 0 Beperkingen
- 0 Uitsluitingen
- 0 Roerende goederen
- 0 Puin, steenslag, (water)bodem
- 0 Adviezen
