Keuringsverslag van een elektrische laagspanning- en zeer lage spanningsinstallatie

NIET CONFORM

Datum keuring: 23/12/2024

Type : woning

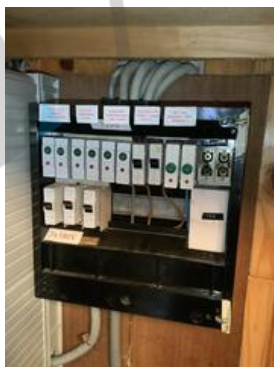
Afbeelding schakel- en verdeelbord:

15.07 Verdeelbord dient vervangen te worden, de beschermingsgraad tegen rechstreekse aanraking is onvoldoende. (Boek 1 Onderafdeling 4.2.2.3.)

15.09 De genaakbare, naakte onder spanning staande delen zijn onvoldoende afgeschermd. (Boek 1 Afdeling 5.1.4. en 4.2.2.3.)

15.10 Niet gebruikte invoeringen van het verdeelbord zijn niet correct of onvoldoende afgedicht. (Boek 1 Afdeling 5.1.4. en 4.2.2.3.)
